PLAN DE INFRAESTRUCTURA

GRUPO SERVICIOS ADMINISTRATIVOS IDEAM

MARZO DE 2022

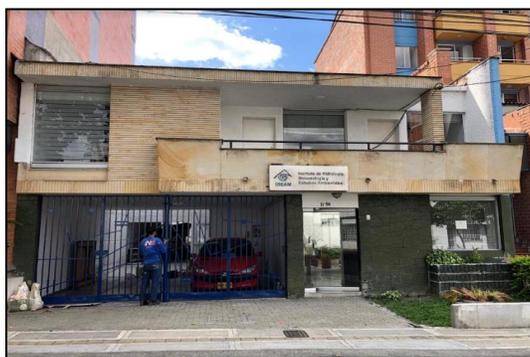
Área Operativa # 1 – Medellín – Inmueble propio

Descripción	Edificación de dos plantas ubicada en el Barrio Laureles. Originalmente fue proyectada con un uso residencial.
Diagnóstico	<p>De acuerdo con lo concluido por la Universidad Nacional de Colombia en el resultado de la consultoría de estudio de vulnerabilidad de las Sedes del IDEAM (Contrato 329 de 2014), la edificación no cumple con las condiciones técnicas establecidas en la NSR-10.</p> <p><i>Una vez analizados cada uno de los ítems anteriormente expuestos, se concluye que la estructura que alberga las oficinas de la sede IDEAM MEDELLÍN no es apta para tal fin.</i></p> <p><i>Además de que no tiene elementos estructurales con la resistencia de material requerida para un buen desempeño, no posee un sistema de resistencia que cumpla con las condiciones necesarias para el tipo de uso de la sede IDEAM MEDELLÍN. Con las condiciones existentes, no es posible realizar una adaptación general de la estructura a las condiciones exigidas por la NSR-10 sin tener que intervenir cada uno de los elementos estructurales componentes, es decir, la intervención en la estructura implicaría una demolición total.</i></p> <p>Adicional a lo anterior, en el año 2021 se presenciaron desbordamientos de agua lluvia en el patio de la vivienda, por lo que se requiere de obras de adecuación de la tubería de desagüe de aguas lluvias, una vez se cuente con los recursos para esto.</p>

Conclusiones y recomendaciones	<ul style="list-style-type: none"> • Vale la pena indicar que la edificación si bien no cumple con la NSR-10, no está en peligro de colapso y se encuentra en buen estado, sin embargo, a futuro será necesario adelantar la construcción de una nueva edificación en el predio actual, teniendo en cuenta las conclusiones del estudio de la Universidad Nacional. • Para lo anterior deberá realizarse una consultoría para REALIZAR LOS ESTUDIOS Y DISEÑOS TÉCNICOS PARA LA CONSTRUCCIÓN DE LA NUEVA SEDE DEL IDEAM EN EL ÁREA OPERATIVA # 01 EN LA CIUDAD DE MEDELLÍN – ANTIOQUIA. • Esta consultoría de estudios y diseños para la nueva sede se deberá ejecutar de acuerdo a la disponibilidad de recursos que se tenga, y a la obtención del proyecto de inversión forzosa del 1% para su construcción, por lo que no se proyectará para el año 2022. Sin embargo, se recomienda seguir el orden de proyección de estudios que se explican en las conclusiones generales. • Posteriormente, ante los resultados de la consultoría y una vez se cuente con el respaldo económico de recursos para adelantar la construcción del proyecto, se deberá buscar un inmueble que en principio se pueda tomar en comodato o arrendamiento. • La edificación tuvo intervención en el año 2018 y 2020 de reparaciones locativas por lo que, en general, se encuentra en buen estado. • Se plantea seguimiento y visita anual para arreglo y reparaciones que así lo requieran como pintura, revisión de llaves, humedades, etc. relacionadas con el mantenimiento preventivo. • Se requiere ejecución de adaptación de tuberías de desagüe en la zona del patio de la edificación.

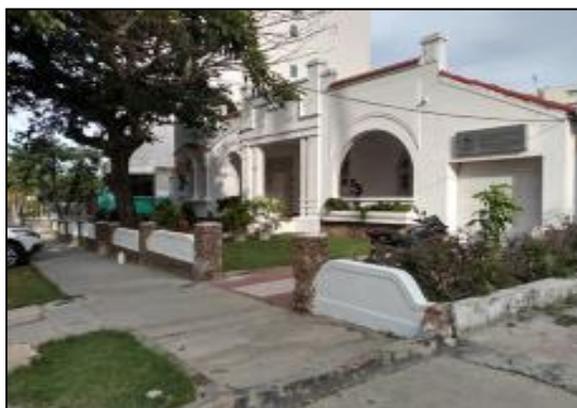
Área Operativa # 2 – Barranquilla – Inmueble propio

Descripción	Edificación de una planta ubicada en el Barrio El Prado. Originalmente fue proyectada con un uso residencial. El bien se encuentra en una zona de interés patrimonial de acuerdo con respuesta emitida por la Alcaldía de Barranquilla, con radicado 20179910134382.
Diagnóstico	<p>De acuerdo con lo concluido por la Universidad Nacional de Colombia en el resultado de la consultoría de estudio de vulnerabilidad de las Sedes del IDEAM (Contrato 329 de 2014), la edificación no cumple con las condiciones técnicas establecidas en la NSR-10.</p> <p><i>Una vez analizados cada uno de los ítems anteriormente expuestos, se concluye que la estructura que alberga las oficinas de la sede IDEAM BARRANQUILLA no es apta para tal fin.</i></p> <p><i>Además de que la sede no tiene elementos estructurales con la resistencia de material requerida para un buen desempeño, no posee un sistema de resistencia que cumpla con las condiciones necesarias para el tipo de uso de la sede IDEAM BARRANQUILLA. Con las condiciones existentes, no es posible realizar un reforzamiento general de la estructura a las condiciones exigidas por la NSR-10 sin tener que intervenir cada uno de los elementos estructurales componentes, es decir, la intervención en la estructura implicaría una demolición total. Además, muchos de los elementos estructurales se encuentran en mal estado (especialmente la cubierta), ya la vida útil está bastante avanzada, la fachada está declarada como patrimonio.</i></p>

Conclusiones y recomendaciones	<ul style="list-style-type: none"> • La condición del inmueble de Barranquilla es particular en la medida que hace parte de una zona patrimonial. Es decir, no es simplemente demoler, sino propender por la conservación del inmueble con una asesoría en restauración para una adecuada intervención. • En principio y dada la condición de la cubierta, se incluyó una reparación de la misma en el proyecto de inversión forzosa del 1% que realizará la empresa TEBSA, proyecto que ya fue aprobado por la ANLA. Dicha intervención se enfoca en reparación de la cubierta tanto en estructura en madera, como en impermeabilización de placas de edificación principal, reparaciones a carpintería metálica y de madera, pintura externa e interna, arreglo de puerta de acceso garaje, revisión instalación eléctrica, etc. • Una vez TEBSA entregue las obras de adecuación, se sugiere identificar obras de adecuación adicionales que se puedan realizar dentro del inmueble, con el fin de garantizar las condiciones mayormente favorables para los funcionarios de la sede. • Se sugiere contar con una consultoría especializada en restauración que desarrolle un plan de diseño y conservación que permita definir de manera técnica la intervención del inmueble para lograr la mayor parte de recuperación de este. • Se plantea seguimiento a la intervención que se encuentra realizando TEBSA. • Al inmueble se le han hecho mantenimientos de pintura exterior e interior en el año 2018 y 2020.

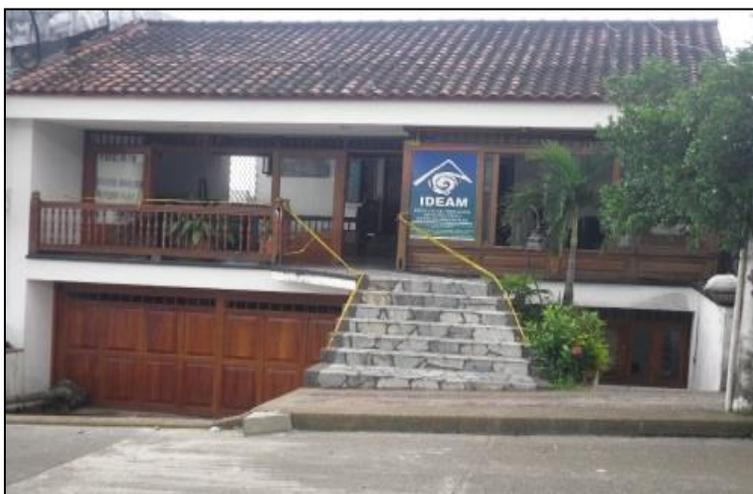
Área Operativa # 3 – Villavicencio – Inmueble propio

Descripción	Edificación de tres niveles ubicada en el Barrio El Barzal. Originalmente fue proyectada con un uso residencial. De acuerdo con concepto de la Oficina de Planeación del Municipio no está permitido el uso institucional en el inmueble, según el POT de la ciudad.
Diagnóstico	<p>De acuerdo con lo concluido por la Universidad Nacional de Colombia en el resultado de la consultoría de estudio de vulnerabilidad de las Sedes del IDEAM (Contrato 329 de 2014), la edificación no cumple con las condiciones técnicas establecidas en la NSR-10.</p> <p><i>Una vez analizados cada uno de los ítems anteriormente expuestos, se concluye que la estructura que alberga las oficinas de la sede IDEAM VILLAVICENCIO no es apta para tal fin.</i></p> <p><i>Además de que no tiene elementos estructurales con la resistencia de material requerida para un buen desempeño, no posee un sistema de resistencia que cumpla con las condiciones necesarias para el tipo de uso de la sede IDEAM VILLAVICENCIO. Con las condiciones existentes, no es posible realizar una adaptación general de la estructura a las condiciones exigidas por la NSR-10 sin tener que intervenir cada uno de los elementos estructurales componentes, es decir, la intervención en la estructura implicaría una demolición total.</i></p>

Conclusiones y recomendaciones	<ul style="list-style-type: none"> • Debido al estado de deterioro del inmueble, como la restricción de uso institucional, se adelantó el traslado del Área Operativa # 3 a un inmueble en arriendo, mientras se materializa el proyecto de construcción del Centro Regional de Pronósticos del Meta que se explica más adelante. • En el año 2021 se realizó seguimiento al proceso de venta a través de la figura de comercialización, según la propuesta de CISA y según la actualización del avalúo comercial realizado por el INSTITUTO GEOGRÁFICO AGUSTÍN CODAZZI – IGAC que estimó en el informe remitido en octubre de 2020 un valor del inmueble de \$ 937.587.510. • A partir de los procesos de venta realizados en la vigencia 2021 con CISA S.A. – CENTRAL DE INVERSIONES, se formalizó el 28 de enero de 2022, el contrato interadministrativo No. 203 de 2022 suscrito entre el IDEAM y CISA, el cual tiene como objeto “ESTABLECER LOS LINEAMIENTOS GENERALES PARA LA ENAJENACIÓN DE LOS INMUEBLES DE PROPIEDAD DEL IDEAM QUE SE RELACIONARAN EN LAS ACTAS DE INCORPORACIÓN QUE SUSCRIBAN LAS PARTES, ASÍ COMO RESPECTO DEL INMUEBLE UBICADO EN LA CALLE 34 NO. 41- 31 DEL MUNICIPIO DE VILLAVICENCIO META, RELACIONADO EN EL PRESENTE CONTRATO”. Se deberá realizar seguimiento al contrato, para efectuar formalmente la entrega del inmueble. • En la actualidad se tienen elementos y equipos en almacenamiento que deben retirarse y trasladar zona de almacenamiento en inmueble en arriendo.

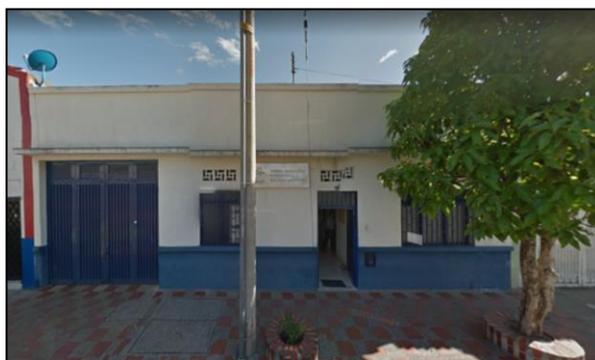
Área Operativa # 4 – Neiva – Inmueble propio

Descripción	El área operativa de Neiva está compuesta por 2 edificaciones independientes de un solo nivel.
Diagnóstico	<p>De acuerdo con lo concluido por la Universidad Nacional de Colombia en el resultado de la consultoría de estudio de vulnerabilidad de las Sedes del IDEAM (Contrato 329 de 2014), la edificación no cumple con las condiciones técnicas establecidas en el Reglamento NSR-10.</p> <p><i>La estructura, además de que no tiene elementos estructurales con la resistencia de material requerida para un buen desempeño, no posee un sistema de resistencia que cumpla con las condiciones necesarias para el tipo de uso de la sede IDEAM NEIVA. Con las condiciones existentes, no es posible realizar un reforzamiento general de la estructura a las condiciones exigidas por la NSR-10 sin tener que intervenir cada uno de los elementos estructurales componentes, es decir, la intervención en la estructura implicaría una demolición total. Sin embargo, las condiciones de la sede IDEAM NEIVA permiten que pueda construirse un sistema de resistencia sísmica en pórticos resistentes a momento adaptado a la estructura de muros existente, permitiendo así que la sede cuente con las condiciones necesarias para su ocupación como grupo de uso II en zona de amenaza sísmica alta.</i></p> <p><i>Así entonces, una vez analizados cada uno de los ítems anteriormente expuestos, se concluye que la estructura que alberga las oficinas de la sede IDEAM NEIVA puede tener condiciones aptas para tal fin con la realización de una intervención estructural.</i></p> <p><i>Anexo a este informe, se presentan los planos estructurales y memorias de cálculo con el diseño del sistema de resistencia sísmica que permite que la estructura cumpla las condiciones mínimas para albergar la sede.</i></p> <p>Sin embargo, en el mes de enero del año 2022, por parte del apoyo técnico del Grupo de Servicios Administrativos se hizo una revisión de la propuesta de intervención estructural realizada por la Universidad Nacional de Colombia, estableciendo el siguiente concepto:</p> <p><i>“La intervención recomendada, implica la construcción nueva de un pórtico resistente a momentos en concreto, lo cual requiere de la demolición de zonas importantes de los muros existentes y placa de apoyo, para lograr las excavaciones recomendadas por el geotecnista, para la construcción de la cimentación compuesta por zapatas aisladas, las cuales se encuentran entre 2.40 m y 3.75 m de distancia entre ellas, como se muestra en el siguiente plano”</i></p>

Por otro lado, para lograr el reforzamiento estructural del inmueble, se requiere del trámite inicial de una Consultoría para obtener licencias de reconocimiento y de reforzamiento, con el fin de iniciar la construcción. La aprobación de las licencias de reforzamiento, implican entre otros requisitos arquitectónicos, el cumplimiento del título J y K del Reglamento Colombiano de Construcciones Sismo Resistentes NSR-10. Conociendo la antigüedad del inmueble (anterior a 1960 de acuerdo con lo identificado en las escrituras), la distribución arquitectónica no cumple con muchos requisitos exigidos actualmente para uso institucional, lo cual implicaría no solo construir una estructura resistente a momentos, sino también realizar una nueva distribución arquitectónica al interior del inmueble. Lo anterior implicaría intervenciones significativas a los elementos ya existentes, por lo que constructivamente, se vuelve inviable el reforzamiento estructural.

- La Universidad Nacional entregó para esta sede un diseño para la intervención del reforzamiento estructural a ejecutar. Lo anterior como un producto adicional al estudio de vulnerabilidad entregado.
- Vale la pena indicar que la edificación no está en peligro de colapso, sin embargo, es necesaria la intervención para dar con el cumplimiento de construcciones sismo resistentes.
- En el año 2019 se adelantaron actividades de adecuaciones de batería de baños, arreglo de desfogue para mufla del Laboratorio, cambio de enchape de piso de área de oficina de técnicos, pintura en algunas áreas de la edificación.
- Debido a la magnitud requerida de intervención estructural y arquitectónica para cumplir con el Reglamento NSR-10, se requiere realizar una consultoría para obtención de licencias de demolición y construcción, y con lo anterior, una obra nueva para la sede IDEAM Neiva.

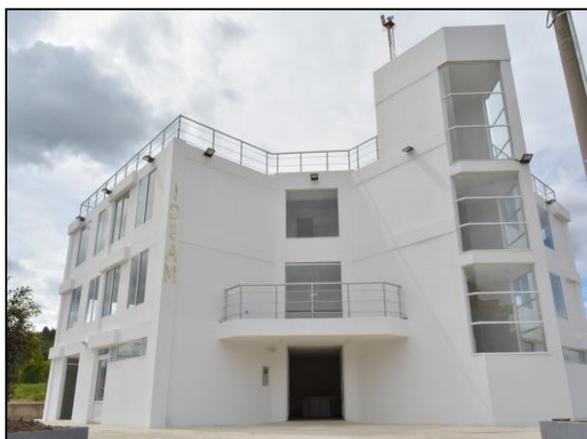
Área Operativa # 6 – Duitama – Inmueble propio

<p>Diagnóstico</p>	<p>La edificación fue reforzada según el concepto de la Universidad Nacional de Manizales que indicó en su conclusión general en el informe, lo siguiente:</p> <p><i>Así entonces, una vez analizados cada uno de los ítems anteriormente expuestos, se concluye que la estructura que alberga las oficinas de la sede IDEAM DUITAMA posee las condiciones de ubicación, uso y sistema de resistencia sísmica necesarias para albergarla. Sin embargo, los elementos estructurales que componen este sistema de resistencia no cumplen los requerimientos mínimos según la NSR-10 para un buen desempeño estructural.</i></p> <p><i>La estructura de la sede IDEAM DUITAMA presenta condiciones para realizar un reforzamiento estructural, de manera que cumpla las mínimas condiciones exigidas por la NSR-10 y así la sede quede en total disposición en condiciones y normativa para su uso como sede.</i></p> <p><i>Anexo a este informe, se presentan los planos estructurales y memorias de cálculo con el diseño del reforzamiento del sistema de resistencia sísmica, que permite que cumpla las condiciones mínimas para albergar la sede.</i></p>

<p>Conclusiones y recomendaciones</p>	<ul style="list-style-type: none"> ● Se deben proyectar arreglos para el área operativa referidos a las láminas de muros y de fachada en la medida que se evite mayores deterioros por presencia de humedad. ● Se debe realizar arreglo de la impermeabilización de terraza ya que está ocasionando filtraciones que afectan tanto fachada como tercer piso. ● Así las cosas, según la disponibilidad de recursos con que se cuente, se deberán adelantar actividades de reparaciones locativas, pintura y actualización de luminarias principalmente.

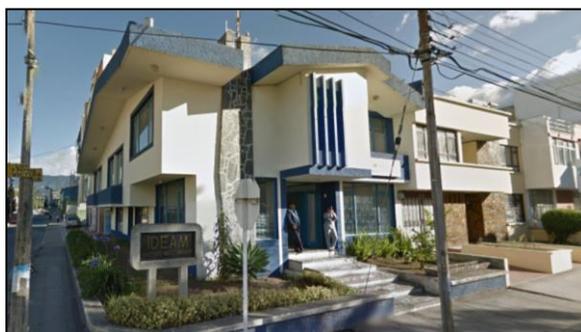
Área Operativa # 7 – Pasto – Inmueble propio

Descripción	Edificación de dos niveles ubicada en el Barrio Versalles. Originalmente fue proyectada con un uso residencial.
Diagnóstico	<p>De acuerdo con lo concluido por la Universidad Nacional de Colombia en el resultado de la consultoría de estudio de vulnerabilidad de las Sedes del IDEAM (Contrato 329 de 2014), la edificación no cumple con las condiciones técnicas establecidas en el Reglamento NSR-10.</p> <p><i>Una vez analizados cada uno de los ítems anteriormente expuestos, se concluye que la estructura que alberga las oficinas de la sede IDEAM PASTO no es apta para tal fin.</i></p> <p><i>Además de que no tiene elementos estructurales con la resistencia de material requerida para un buen desempeño, no posee un sistema de resistencia que cumpla con las condiciones necesarias para el tipo de uso de la sede IDEAM PASTO. Con las condiciones existentes, no es posible realizar una adaptación general de la estructura a las condiciones exigidas por la NSR-10 sin tener que intervenir cada uno de los elementos estructurales componentes, es decir, la intervención en la estructura implicaría una demolición total.</i></p> <p>Para el cumplimiento de lo anterior, se hizo necesario adelantar los estudios, diseños detallados y licencias de una edificación nueva en este predio, a través del contrato No. 286 de 2020. El 13 de noviembre de 2020 se radican documentos para expedición de la licencia de construcción en la Curaduría Urbana # 2 de la ciudad de Pasto y paralelamente se adelantan gestiones con empresas para inversión forzosa del 1% dada la limitación de recursos de la entidad para la consecución de recursos. El contrato fue suspendido en el año 2020, activado en el año 2021 y finalizado en la misma vigencia. A inicios del año 2022, se obtuvo la licencia de construcción.</p>

Conclusiones y recomendaciones	<ul style="list-style-type: none"> • Si bien es una edificación que no presenta un riesgo de colapso inminente, se encuentra en una zona de alta sismicidad por lo que es prioritario su reemplazo con una nueva sede. • La magnitud de inversión de recursos para la nueva sede implicará que se adelanten gestiones con terceros para un patrocinio a través de inversión forzosa del 1%. • En el momento que se encuentre proyecto de inversión para la construcción, se deberá buscar un inmueble que en principio se pueda tomar en comodato o arrendamiento sujeto a la disponibilidad presupuestal asignada y a las normas de austeridad aprobadas.

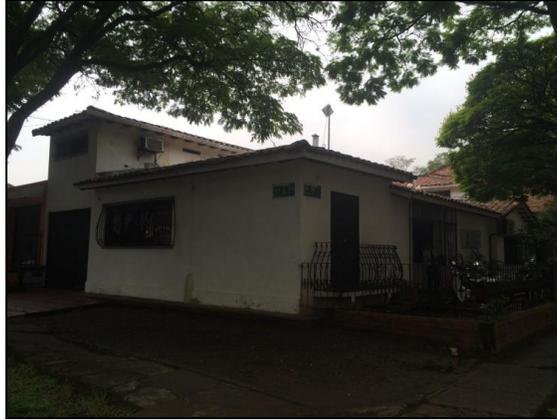
Área Operativa # 9 – Cali – Inmueble propio

Descripción	Edificación de dos niveles ubicada en el Barrio Prados del Norte. Originalmente fue proyectada con un uso residencial.
Diagnóstico	<p>De acuerdo con lo concluido por la Universidad Nacional de Colombia en el resultado de la consultoría de estudio de vulnerabilidad de las Sedes del IDEAM (Contrato 329 de 2014), la edificación no cumple con las condiciones técnicas establecidas en el Reglamento NSR-10.</p> <p><i>Una vez analizados cada uno de los ítems anteriormente expuestos, se concluye que la estructura que alberga las oficinas de la sede IDEAM CALI no es apta para tal fin.</i></p> <p><i>Además de que no tiene elementos estructurales con la resistencia de material requerida para un buen desempeño, no posee un sistema de resistencia que cumpla con las condiciones necesarias para el tipo de uso de la sede IDEAM CALI. Con las condiciones existentes, no es posible realizar una adaptación general de la estructura a las condiciones exigidas por la NSR- 10 sin tener que intervenir cada uno de los elementos estructurales componentes, es decir, la intervención en la estructura implicaría una demolición total.</i></p> <p>De acuerdo con lo anterior, se hizo traslado a una edificación en arriendo debido a daños por filtraciones en la cubierta y bajantes que han afectado los desagües y por ende daños en el primer piso. De la misma forma se aprecia que los árboles que se encuentran en las áreas externas han afectado zonas exteriores que deberán corregirse.</p> <p>Para el cumplimiento de lo anterior, se hace necesario adelantar los estudios, diseños detallados y trámite de licencias de una edificación nueva en este predio. Esta acción se inició en el año 2021, por lo que se obtendrán licencias de construcción en la vigencia 2022.</p>

Conclusiones y recomendaciones	<ul style="list-style-type: none"> • Si bien es una edificación que no presenta un riesgo de colapso inminente, tiene problemas en cubierta, bajantes, conexiones sanitarias, entre otras. Para lo anterior se adelantaron actividades de contingencia de limpieza de canales y sondeo de cajas en actividades de mitigación realizadas en noviembre de 2020. • La magnitud de inversión de recursos para la nueva sede implicará que se adelanten gestiones con terceros para un patrocinio a través de inversión forzosa del 1%. • Una vez se cuente con la construcción, se deberá hacer la entrega de inmueble en arrendamiento.

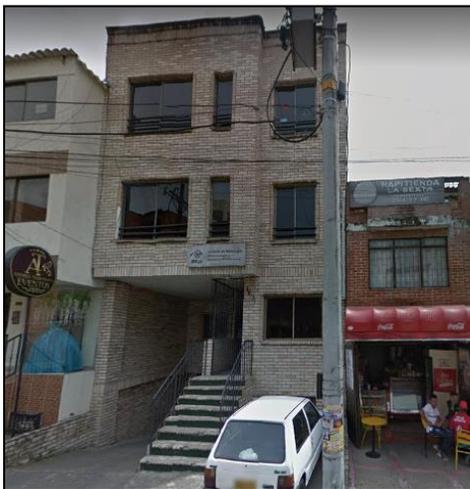
Área Operativa # 10 – Ibagué – Inmueble propio

Descripción	El área operativa de Ibagué está compuesta por 1 edificación de tres niveles y semisótano ubicado en el Barrio Villa Marlén.
Diagnóstico	<p>De acuerdo a lo concluido por la Universidad Nacional de Colombia en el resultado de la consultoría de estudio de vulnerabilidad de las Sedes del IDEAM (Contrato 329 de 2014), la edificación no cumple con las condiciones técnicas establecidas en el Reglamento NSR-10, sin embargo, establece la siguiente conclusión general.</p> <p><i>Así entonces, una vez analizados cada uno de los ítems anteriormente expuestos, se concluye que la estructura que alberga las oficinas de la sede IDEAM IBAGUÉ posee las condiciones de ubicación, uso y sistema de resistencia sísmica necesarias para albergarla. Sin embargo, los elementos estructurales que componen este sistema de resistencia no cumplen los requerimientos mínimos según la NSR-10 para un buen desempeño estructural.</i></p> <p><i>La estructura de la sede IDEAM IBAGUÉ presenta condiciones para realizar un reforzamiento estructural, de manera que cumpla las mínimas condiciones exigidas por la NSR-10 y así la sede quede en total disposición en condiciones y normativa para su uso como sede.</i></p>

Conclusiones y recomendaciones	<ul style="list-style-type: none"> • La Universidad Nacional entregó para esta sede un diseño para la intervención del reforzamiento estructural a ejecutar. Lo anterior como un producto adicional al estudio de vulnerabilidad entregado. • Vale la pena indicar que la edificación no está en peligro de colapso, sin embargo, es necesario adelantar el reforzamiento propuesto, que deberá complementarse con las actividades constructivas arquitectónicas y de las otras áreas técnicas (eléctrico, hidrosanitario, mecánico, etc.) que requiera la intervención y que aún no están diseñadas. • En el año 2019 se adelantaron actividades de mantenimiento y reparaciones locativas. • Realizar seguimiento a la bajante que ocasionó humedad en zona de oficina del tercer piso.

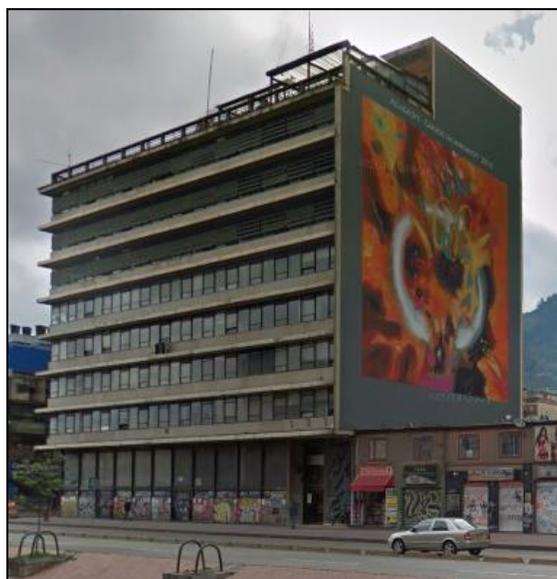
Área Operativa # 11 – Bogotá – Sede Carrera 10 – Inmueble propio

<p><i>En general, el edificio no cumple con las exigencias establecidas por el Reglamento de Colombiano de Construcción Sismo Resistente, NSR-10. Los estudios realizados sobre la estructura generaron evidencias para inferir que la estructura no cumple para ser ocupado bajo los fines actuales y que persigue el IDEAM; como institución de uso indispensable.</i></p> <p><i>Por lo anterior y después de hacer el análisis del estado de la estructura actual del edificio que alberga las oficinas del IDEAM, podemos inferir la no viabilidad de la estructura para su uso según la normativa vigente.</i></p> <p>En consecuencia, el IDEAM y posteriormente Parques Nacionales, desalojaron el inmueble y mediante aprobaciones de vigencias futuras, actualmente las sedes principales de cada entidad operan en un bien inmueble en calidad de arriendo.</p>
<p>Gestiones realizadas</p>	<p>A partir de la fecha de desalojo se han realizado las siguientes gestiones que se presentan de manera cronológica a la fecha (ver informe de gestión presentado al Consejo Directivo de la entidad).</p> <p><u>Convenio ANIVBV – PNNC – IDEAM</u></p> <p>Con el fin de buscar alternativas para la venta o comercialización del bien inmueble se suscribió el Convenio Interadministrativo N° 009 de 2018 entre Parques Nacionales Naturales de Colombia, la Agencia Nacional Inmobiliaria – Virgilio Barco y el IDEAM, cuyo objeto es “AUNAR ESFUERZOS ENTRE LAS PARTES QUE PERMITA SU APROVECHAMIENTO ECONÓMICO A FIN DE CONTRIBUIR A LA SOLUCIÓN DE LAS NECESIDADES QUE EN MATERIA DE INFRAESTRUCTURA PRESENTAN PNNC Y EL IDEAM.”.</p> <p>Si bien este convenio está vigente ha tenido limitaciones en lograr el alcance ya que se requiere la comercialización del inmueble y al ser BIC (bien de interés cultural) requiere de permisos especiales.</p> <p><u>Costeo Consultoría</u></p> <p>Al ser un bien de interés cultural, la posibilidad de adelantar una demolición es una limitante, para lo cual se tendría que realizar la consultoría para el reforzamiento y rediseño del edificio. Se estiman los siguientes valores de las consultorías que deben realizarse para la intervención de la edificación (con precios aproximados al año 2020). Consultoría diseño: \$759.800.000,00 Interventoría a la consultoría: \$251.400.000,00</p> <p><u>Reforzamiento estructural y rediseño</u></p> <p>En las condiciones actuales el inmueble no puede ser ocupado. Tendría que hacerse una consultoría para adelantar los diseños técnicos del reforzamiento como un rediseño general del edificio (arquitectura y redes técnicas). Este valor se muestra en el numeral 2 de las gestiones realizadas, calculando que esta consultoría con la interventoría valdría alrededor de \$1.011.200.000,00. Correspondiendo al IDEAM un valor aproximado de \$586.496.000,00.</p> <p>Ahora bien, estimar un valor de intervención de la edificación no es tan sencillo, dado que no se sabe la solución de intervención en la estructura (materiales, complejidad de intervención) que con el rediseño general de la arquitectura y redes (hay que cambiar totalidad de redes hidrosanitarias, eléctricas, voz y datos, mecánicas) son insumos de la consultoría para arrojar un valor de intervención.</p> <p><u>Actualización avalúo comercial</u></p>

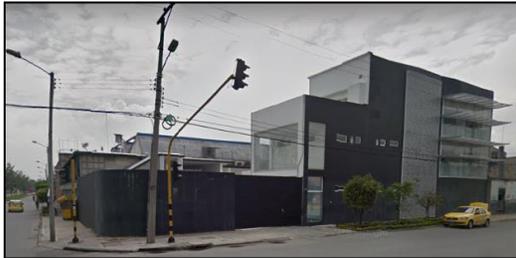
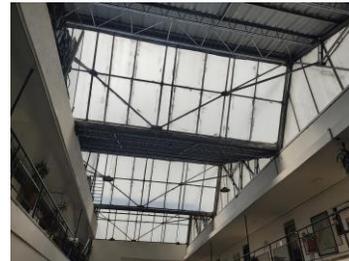
Área Operativa # 11 – Bogotá – Sede Puente Aranda – Inmueble propio

Descripción	<p>En el predio de Puente Aranda se encuentran una serie de edificaciones en las que funcionan las siguientes dependencias:</p> <p>Laboratorio de Calidad Ambiental Almacén Talleres metalmecánica Redes y automatización</p>
Diagnóstico	<p>En general las edificaciones que conforman del predio de Puente Aranda, se encuentran en buen estado.</p> <p>El más reciente es el edificio del Laboratorio de Calidad Ambiental que se construyó en el año 2017 y entró en funcionamiento en el 2018, el cual cumple con normatividad vigente. Sin embargo, a partir de las visitas realizadas en septiembre del año 2021 y enero de la actual vigencia, se evidenciaron algunas actividades de infraestructura requeridas por uso del inmueble, tales como impermeabilización de las placas de cubierta y sellamiento de fisuras y pintura en fachada interna de la estructura.</p> <p>La edificación de almacén y bodegas se encuentra en buen estado. Se tiene una estructura actualizada a normatividad, sin embargo, se tienen limitaciones de espacio, por lo que se hace necesario adaptar las condiciones de los pisos superiores para instalar documentación de archivo. Esta adaptación implica obras de adecuación en cubierta, con el fin de mantener la temperatura y condiciones de luz adecuadas de acuerdo con las normativas de gestión documental. Adicional a esto, se deberán realizar reparaciones preventivas en las canales de aguas lluvias de la cubierta.</p>

<p>La zona de redes y automatización concentra su funcionamiento en la edificación más antigua, sobre la carrera 43 que no cumple con normatividad NSR-10. Dicha edificación evidencia un alto grado de deterioro y su estado actual no supe las necesidades de infraestructura para el adecuado funcionamiento de los equipos e instrumentos. Cabe señalar que la edificación tiene más de 50 años de construcción y que en la misma se pueden apreciar ciertas lesiones que están afectando estructuralmente la construcción.</p> <p>Los talleres de metalmecánica y pintura se reubicaron en el primer semestre de 2019 y se realizaron las ACTIVIDADES DE ADECUACIONES ELÉCTRICAS DE BAJA TENSIÓN EN EL PREDIO DEL IDEAM UBICADO EN LA CALLE 12 # 42 B - 44 DE LA CIUDAD DE BOGOTÁ.</p> <p>De igual forma en el año 2019, se realizaron ACTIVIDADES DE ADECUACIONES FÍSICAS DE SEGURIDAD INDUSTRIAL EN LAS SEDES DEL IDEAM DE LA CIUDAD DE BOGOTÁ, interviniendo las áreas de la edificación antigua en la sede de Puente Aranda, principalmente.</p> <p>Por otro lado, de acuerdo con lo establecido en el artículo 11 de la Ley de Inversión Social 2155 de 2021, dentro de los seis (6) meses siguientes contados a partir del 1° de noviembre del año 2021, el IDEAM deberá transferir a título gratuito a CISA, el inmueble bajo su propiedad ubicados en la sede del centro de Bogotá. A partir de esto, se hace necesario adecuar una zona de archivo en para gestión documental en la sede de Puente Aranda en el área de almacén, con el objetivo de desalojar por completo el edificio requerido por parte de CISA.</p>

<p>Conclusiones y recomendaciones</p>	<ul style="list-style-type: none"> • Propender por la actualización de la normatividad para la zona de redes y automatización (edificación sobre la carrera 43), para lo cual existe el proyecto de demolición y construcción en esta zona del CENTRO DE INTEGRACIÓN TECNOLÓGICA DEL SISTEMA DE ALERTAS TEMPRANAS ANTE EVENTOS DE ORIGEN HIDROMETEOROLÓGICO. • Para lo anterior se hace necesario adelantar los ESTUDIOS, DISEÑOS DETALLADOS Y CONSTRUCCIÓN DEL CENTRO DE INTEGRACIÓN TECNOLÓGICA DEL SISTEMA DE ALERTAS TEMPRANAS ANTE EVENTOS DE ORIGEN HIDROMETEOROLÓGICO DEL INSTITUTO DE HIDROLOGÍA, METEOROLOGÍA Y ESTUDIOS AMBIENTALES – IDEAM – EN LA LOCALIDAD DE PUENTE ARANDA DE LA CIUDAD DE BOGOTÁ D.C. • Para el desarrollo del proyecto se plantean las siguientes etapas: ETAPA DE EJECUCIÓN DE ESTUDIOS TÉCNICOS Y DISEÑOS. Etapa para realizar por parte del IDEAM. Se desarrolla la fase de diseño y licenciamiento del proyecto. Se sugiere adelantar la consultoría en el año 2021. ETAPA DE CONSTRUCCIÓN. Etapa en la que se busca la materialización del Centro mediante la aprobación de este en proyectos de inversión forzosa del 1%, particularmente con la gestión que se realice con Ecopetrol. • Según la disponibilidad de recursos con que se cuente en la vigencia 2022, se deberán adelantar actividades de adecuación en cubierta del inmueble y demás reparaciones locativas que llegaren a necesitarse en las edificaciones. • Para la vigencia 2022 se deberá realizar la adecuación de un espacio de almacén para disponer el archivo de gestión documental que se encuentra en la sede central.

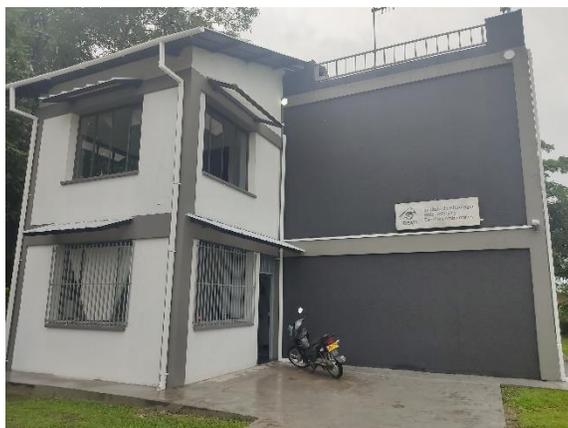
Área Operativa # 11 – Leticia – Inmueble en comodato

Descripción	<p>En la ciudad de Leticia se tiene una edificación en un predio en comodato con la Aeronáutica Civil en donde se realizan actividades de radiosondeo.</p> <p>Es una edificación de dos niveles que tiene adosada una estructura en donde se realiza la actividad de inflado del globo para la radiosonda.</p>
Diagnóstico	<p>La edificación presentaba gran deterioro y desgaste a nivel de acabados y cubierta.</p> <p>Con base en lo anterior, se realizó visita los días 30 y 31 de enero de 2020 a la oficina en dicha ciudad con el fin de VERIFICAR ESTADO DE LAS INSTALACIONES FÍSICAS Y PROYECTAR ACTIVIDADES DE MANTENIMIENTO RUTINARIO Y PREVENTIVO EN DICHA ÁREA COMO PARTE DEL DESARROLLO DEL PLAN DE INFRAESTRUCTURA DE LA ENTIDAD PARA EL AÑO 2021.</p> <p>A partir de lo cual, se ejecutó el contrato No. 480 de 2021, con objeto: OBRAS DE MANTENIMIENTO, REPARACIONES LOCATIVAS DE LA OFICINA DE METEOROLOGÍA AERONÁUTICA DEL INSTITUTO DE HIDROLOGÍA, METEOROLOGÍA Y ESTUDIOS AMBIENTALES - IDEAM EN LA CIUDAD DE LETICIA.</p> <p>Las actividades de obra realizadas en el año 2021, entre otras, incluyeron:</p> <ul style="list-style-type: none">- Cambio de estructura de cubierta y teja- Reemplazo de canales y bajantes- Impermeabilización de zona de terraza- Intervención general de pintura interna y externa- Verificación y reparación de instalación eléctrica de la edificación- Arreglo de baños del 1er y 2do piso (cambio de enchapes de pisos, muros, aparatos sanitarios)- Cambio de enchape de pisos de zona de oficinas y circulación- Arreglo e instalación de bomba de presión de instalación hidráulica- Arreglo de carpintería metálica y de madera- Cambio de luminarias para implementar tecnología LED- Arreglo de puerta de acceso- Cambio de tanque de almacenamiento.

<p>Sin embargo, debido al presupuesto disponible, no fue posible realizar actividades de obra en áreas externas a la estructura, las cuales también hacen parte del terreno en comodato, por lo anterior, en la medida que se posible, se recomienda solicitar presupuesto para actividades pendientes de obra, tales como cambio de cerramiento del terreno, iluminación externa y adecuación del cuarto de bodegas.</p>
Conclusiones y recomendaciones	<p>En informe presentado se hacen las siguientes recomendaciones:</p> <ul style="list-style-type: none">• La adecuación y mantenimiento preventivo se constituye en la mejor forma de preservar y mantener un bien inmueble, por lo que se realizaron en el año 2021, las adecuaciones que propendan por la seguridad de las personas, los equipos y el bien inmueble, en general.• En el año 2021 se realizó intervención a la estructura principal de la ciudad.• Se recomienda solicitar presupuesto para actividades pendientes de obra tales como cambio de cerramiento del terreno, iluminación externa y cambio cubierta del cuarto de bodegas.

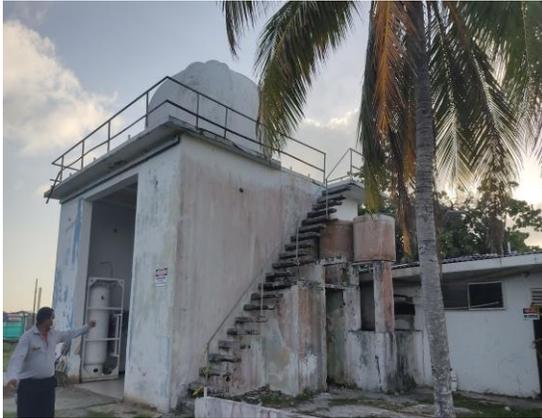
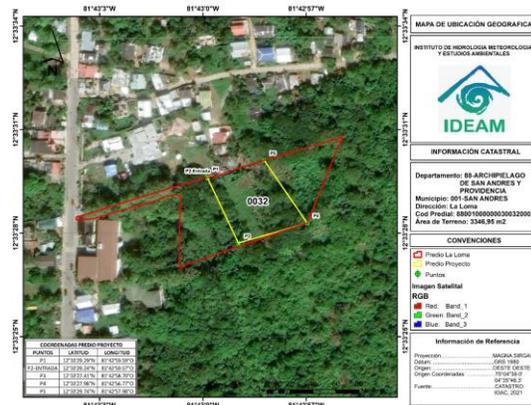
Área Operativa # 11 – Isla de San Andrés – Inmueble en comodato

La evidencia insegura y de gran daño en esta estructura está relacionada con las escaleras de acceso a la terraza que son pasos en concreto reforzado anclados a la estructura que han sufrido desprendimientos del concreto exponiendo el refuerzo del hierro a la intemperie.

De igual forma se aprecian deterioros importantes en las instalaciones eléctricas interiores, pintura interna y externa, pisos, puerta principal de acceso y barandas de terraza.

Esta zona tiene un alto deterioro. Si bien se aprecia que no tiene indicios de un colapso inminente, las columnas están con alto deterioro. La estructura de cubierta, a simple vista, no tiene un alto desgaste, pero no es posible mantenerla con la intervención que se proyecte para el nuevo espacio. Tiene zonas de ventanas en carpintería en madera (originalmente) y metálicas en aluminio que fueron posteriormente reemplazadas en algunas zonas.

Se apreciaron daños en las instalaciones eléctricas en tableros de distribución, circuitos, exposición de cables en salidas de tomas e iluminación.

La acometida general es aérea y no está bien instalada, lo cual puede generar daños en el suministro, además que los tableros generales y de distribución se encuentran en un alto deterioro.

<p>Conclusiones y recomendaciones</p>	<p>Se presentan las siguientes conclusiones y recomendaciones que compilan las presentadas en informes de visitas y actas de reunión, teniendo principalmente las siguientes:</p> <ol style="list-style-type: none"> 1. Se debe adelantar la demolición parcial de las edificaciones 2 y 3, de acuerdo con las siguientes consideraciones: No se cumplen con las condiciones técnicas del Reglamento Colombiano de Construcción Sismo Resistente NSR-10. Existe un alto deterioro de las estructuras, sobre todo en la zona norte de la edificación # 3 en donde ya se encuentra en estado de ruina. La posible intervención para que se cumpliera con las condiciones técnicas implicaría una intervención tal que es mejor demoler las edificaciones 2 y 3. El área que actualmente se ocupa y se requiere (con proyección a futuro) para la ejecución de actividades de radiosondeo es mucho menor a la que se tiene actualmente. 2. Se recomienda realizar seguimiento a la ejecución de la demolición parcial por parte de la Gobernación, de acuerdo con la Resolución 004920 del 25 de agosto del 2021. 3. Adecuar la oficina del cuarto de inflado (estructura 1) en la cual operaran los funcionarios, una vez se realice la demolición de las demás estructuras. Adicional a esto se deberá garantizar seguridad para el personal que transita la zona, en caso de alguna eventualidad dada las condiciones en deterioro de la infraestructura, por lo que se recomienda instalar polisombra en la zona perimetral del edificio. 4. Con respecto a la edificación 1 del cuarto de inflado, se recomienda consultar a la NOAA sobre la posibilidad de optimizar la operación de radiosondeo enfocada a lo siguiente: De manera inmediata, qué características debe tener un nuevo domo que proteja la antena que se utiliza para la operación del radiosondeo y cambiar el existente dado el alto deterioro en el que se encuentra, o en su defecto se recomienda al personal de la isla, tener acceso con personas expertas para este arreglo para poder cotizar la intervención a realizar.
