IDEAM

INFORME RIO AMAZONAS

INFORME TECNICO

INFORME RIO AMAZONAS LETICIA

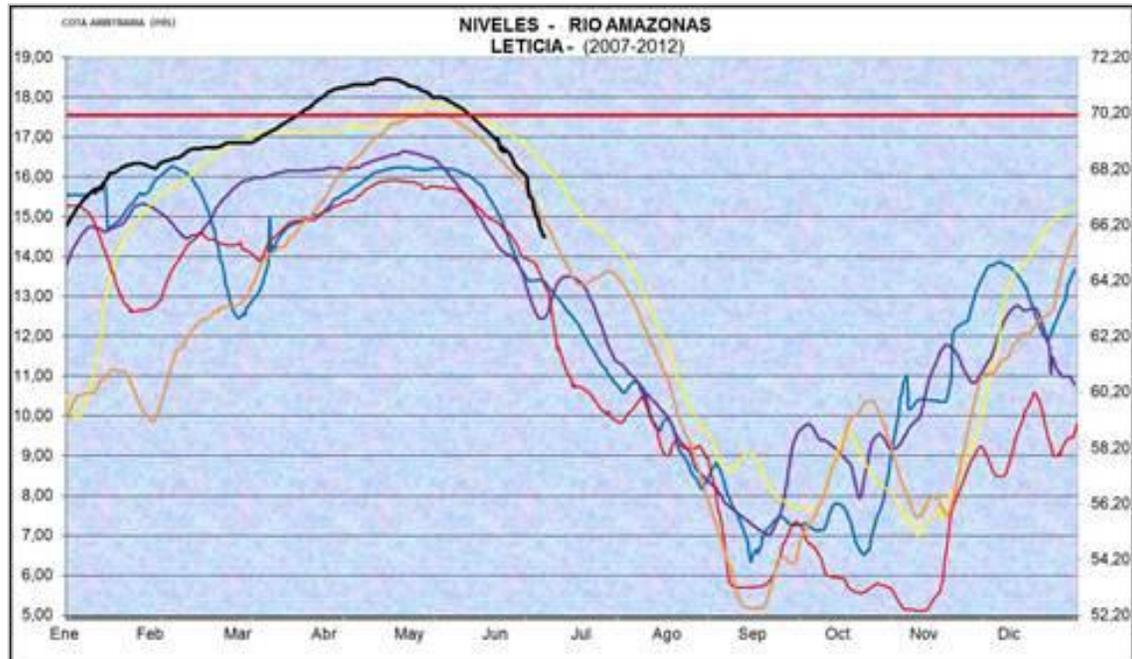
Figura 3. Niveles en Leticia 2007-2012

El río Amazonas presenta un comportamiento monomodal, con niveles máximos en los meses de abril y mayo, en tanto que entre agosto y septiembre se tienen las aguas más bajas, entre los máximos y los mínimos niveles en un mismo año, la variación puede estar del orden de los 10 m de nivel de mira (fig. 3)

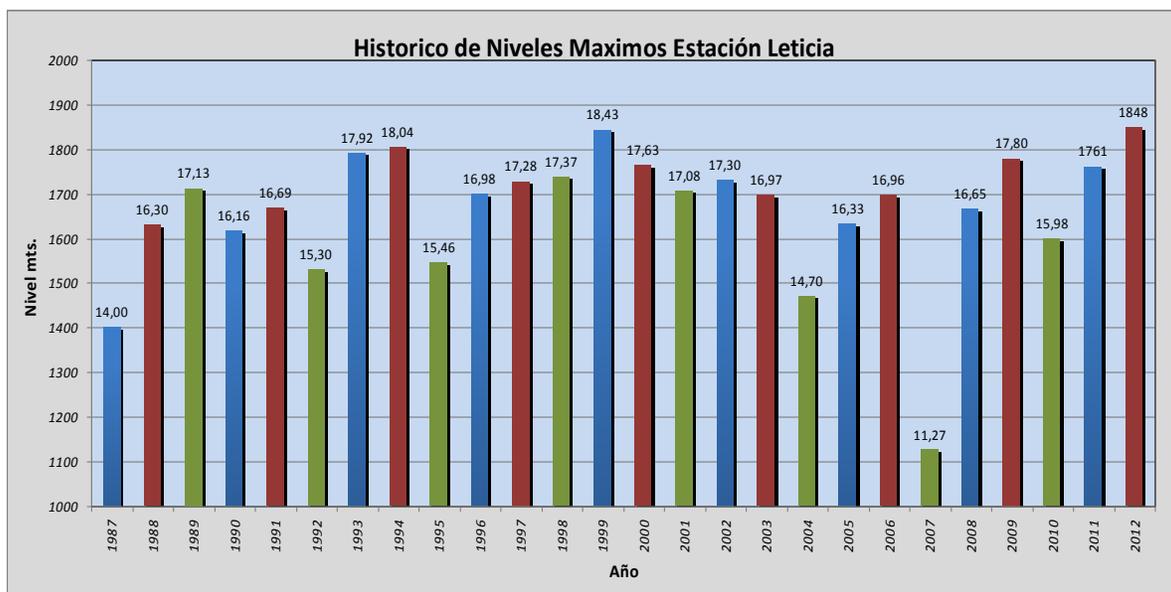
Figura 4a. Niveles máximos anuales de Leticia, datos calculados sobre el nivel de mira

En la Figura 4 (a y b), se observan los niveles máximos, medios y mínimos anuales desde el año 1987 hasta 2012 con nivel de referencia de mira (a) y sobre el nivel del mar (b), se observa que es en este último año donde se registraron los máximos valores de los últimos 25 años desde donde se tienen datos registrados (Tabla 1).

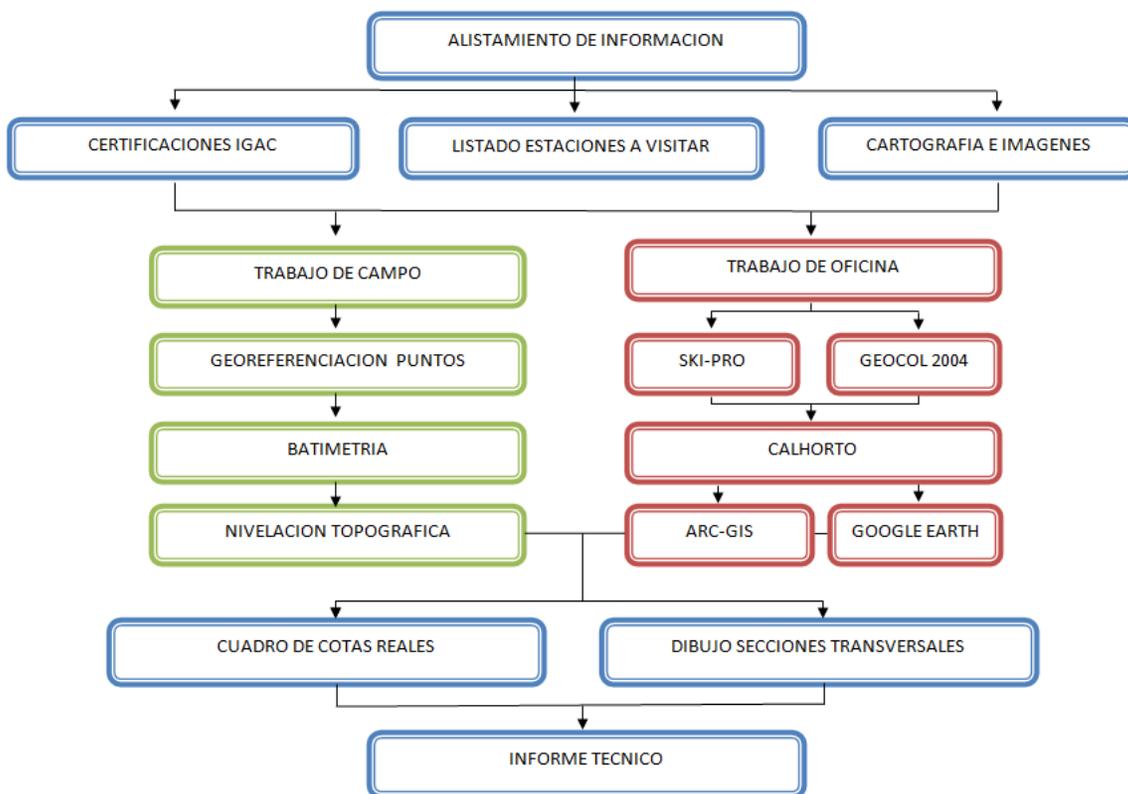
FLUJOGRAMA

La metodología de trabajo empleada consistió en dos grandes etapas: Trabajo de Campo y Oficina, sin embargo antes de iniciar el trabajo de campo, se realizó el plan de trabajo para la recolección de información tanto de datos hidrológicos, como la identificación de todo el material (cartografía, imágenes satelitales) para el caso del plano urbano de Leticia, este fue suministrado amablemente por la Alcaldía de Leticia, así como los vértices geodésicas de amarre disponibles en la zona de estudio (Ver flujograma).

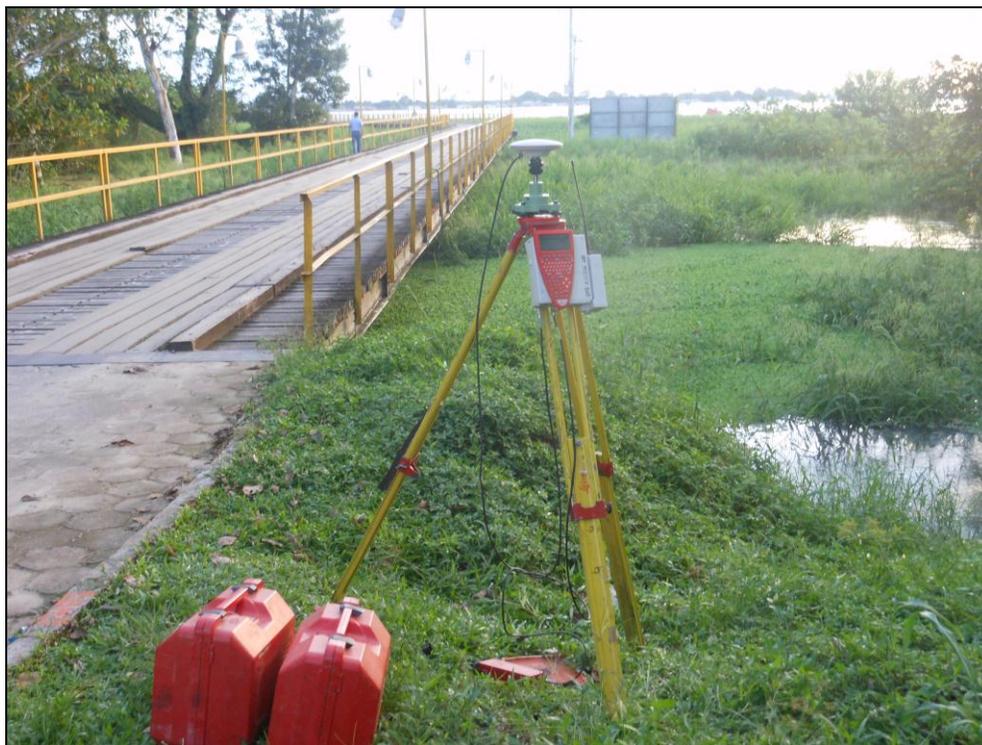
Figura 5. GPS de precisión, georreferenciando el BM de la estación.

Todos los datos de campo, (cotas de inundación, huellas dejadas por las crecientes, cotas ceros de las miras) se levantaron con los GPS de alta precisión a la cota real sobre el nivel medio del mar, “amarrándolas” a la red oficial del IGAC Magna-Sirgas. Las estaciones de Leticia y Nazareth quedaron georreferenciadas sobre un mismo plano de referencia, esto con el fin que los datos de niveles quedaran estandarizados a un mismo nivel para así poder compararlas y realizar cualquier tipo de análisis espacial de las áreas de inundación.

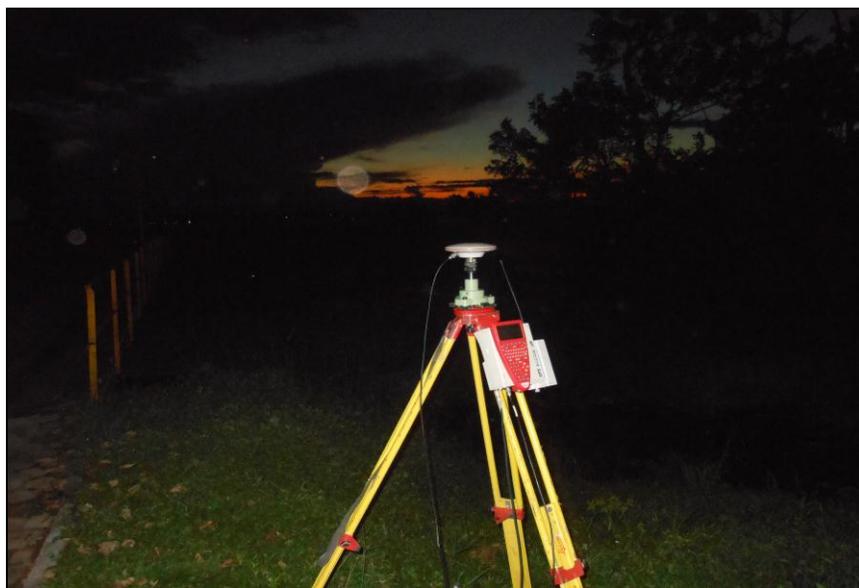
Figura 6. GPS de Precisión Marca Leica 530.

GPS DE PRECISIÓN GEODÉSICA LEICA 530

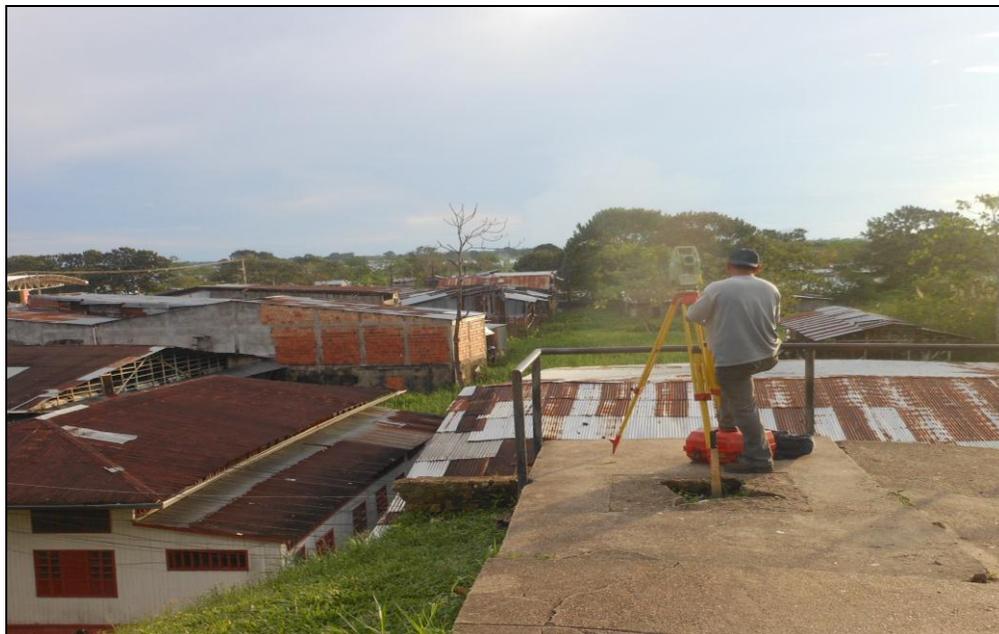
Figura 7. Estación Total topográfica.

ESTACIÓN TOTAL TOPOGRAFICA LEICA TC-1102

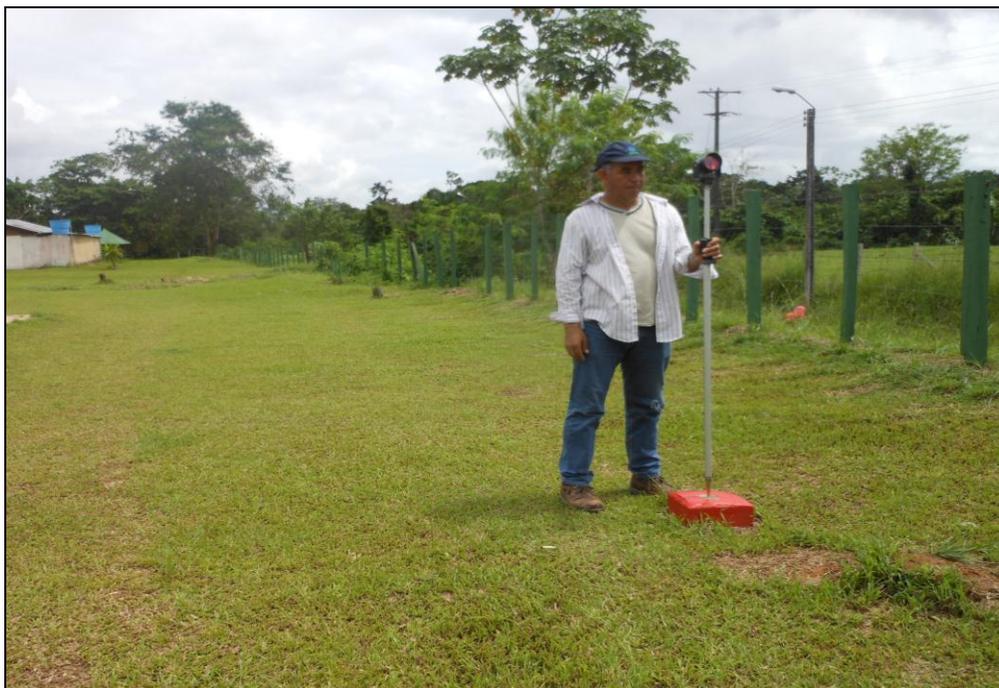
Figura 8. Prima y porta prisma geo referenciando un vértice.

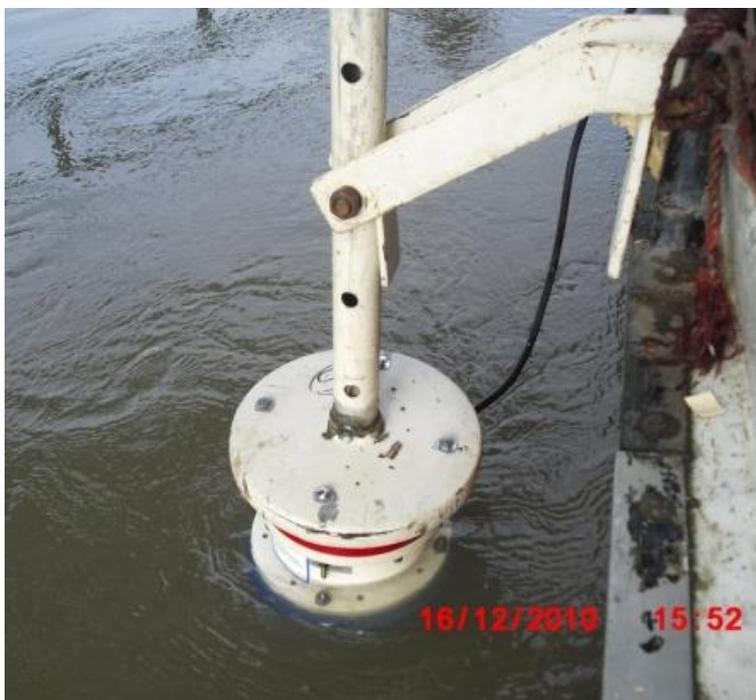
PERFILADOR ACUSTICO (ADCP) DE 600 KHZ

Figura 9. Equipo de Aforos y Batimetría ADCP

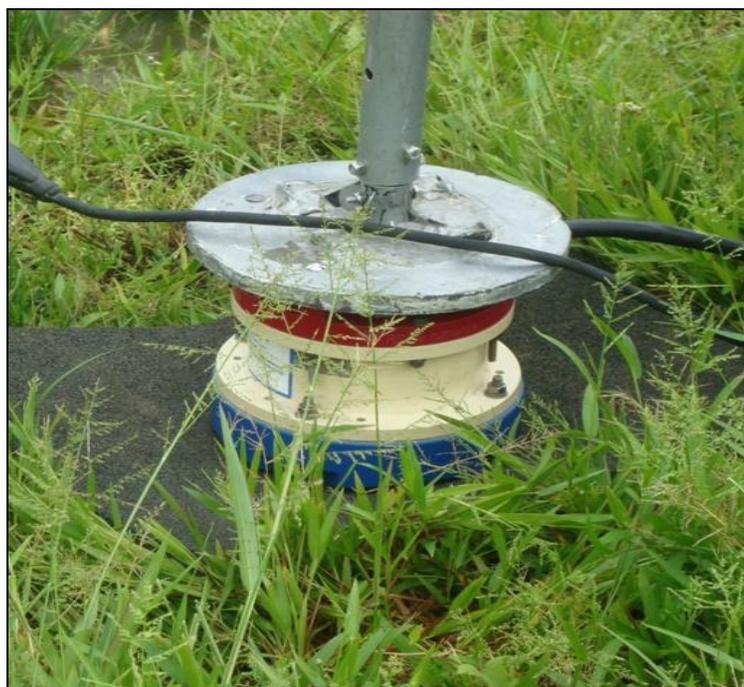
Figura 10. Vista del perfilador. ADCP

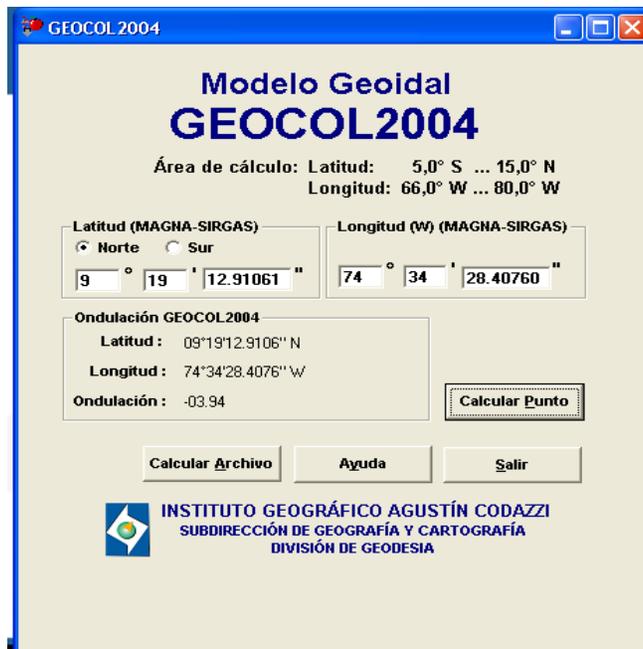
- **GEOCOL 2004** del IGAC, se obtienen las ondulaciones geoidales de todos los puntos.

Figura 12. Pantalla del Geocol 2004

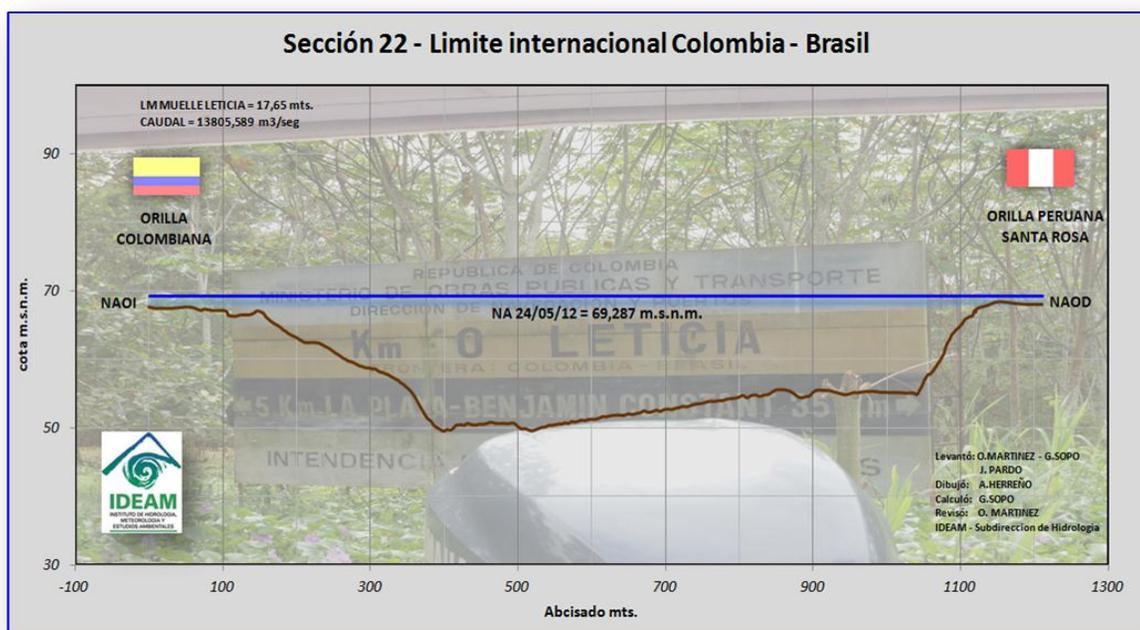
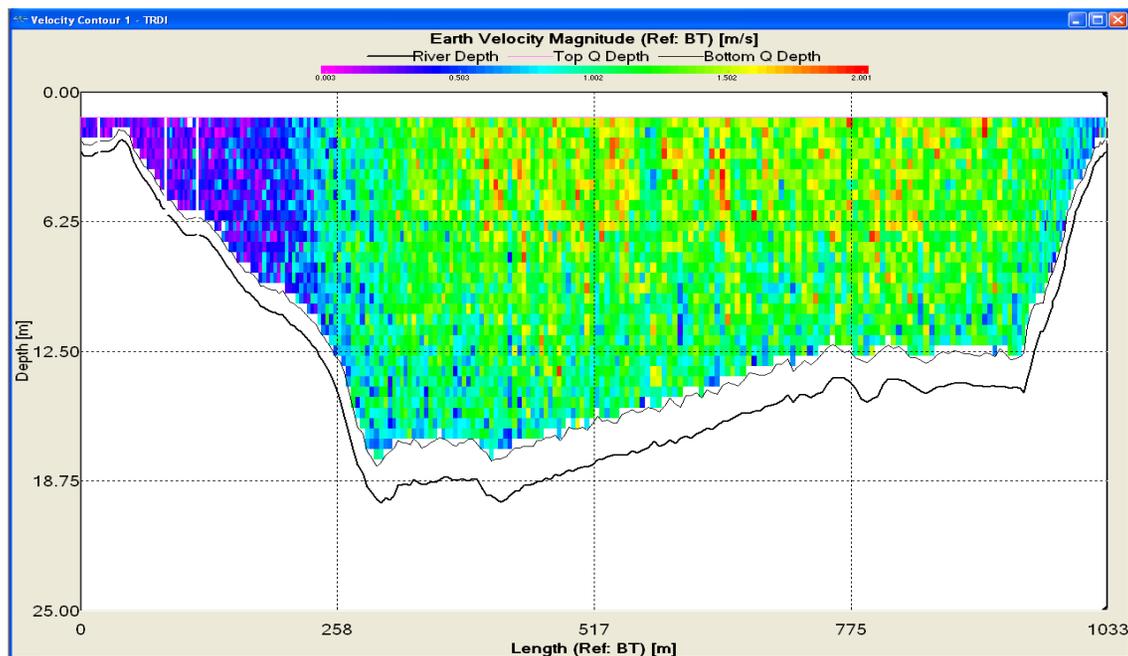
Figura 17. Sección levantada en el límite internacional K0

En la figura 17 se observa el perfil de la sección levantada en el kilómetro 0 (K0) en el límite entre Brasil y Colombia. Se anota que en este punto el río no va en su totalidad, pues es el brazo que se encuentra entre Leticia y la isla de Santa Rosa (Perú). La figura 18 se realizó 100 m aguas arriba de la anterior.

RESUMEN SECCION 22 LIMITE INTERNACIONAL				
Transectos	Caudal	Ancho	Área	Velocidad
	m ³ /s	M	m ²	m/s
001	13910.846	1213.96	14109.70	1.016
002	13814.429	1224.33	14092.29	1.048
003	13839.939	1209.97	14007.65	1.030
004	13657.140	1216.43	14069.54	1.070
Promedios	13805.589	1216.17	14069.79	1.041

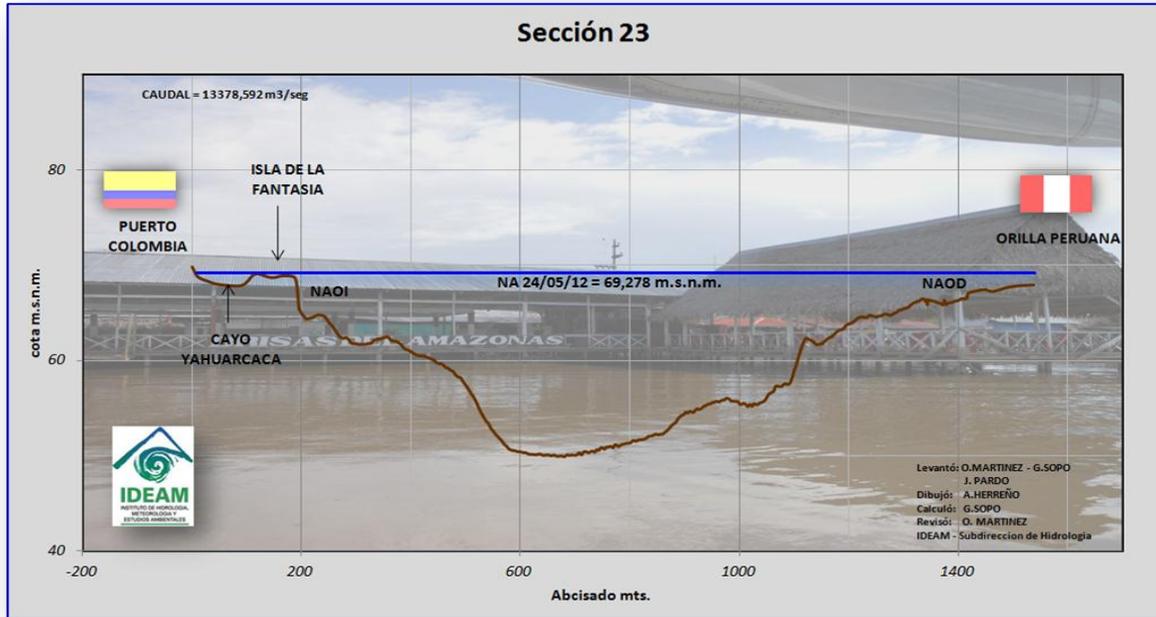
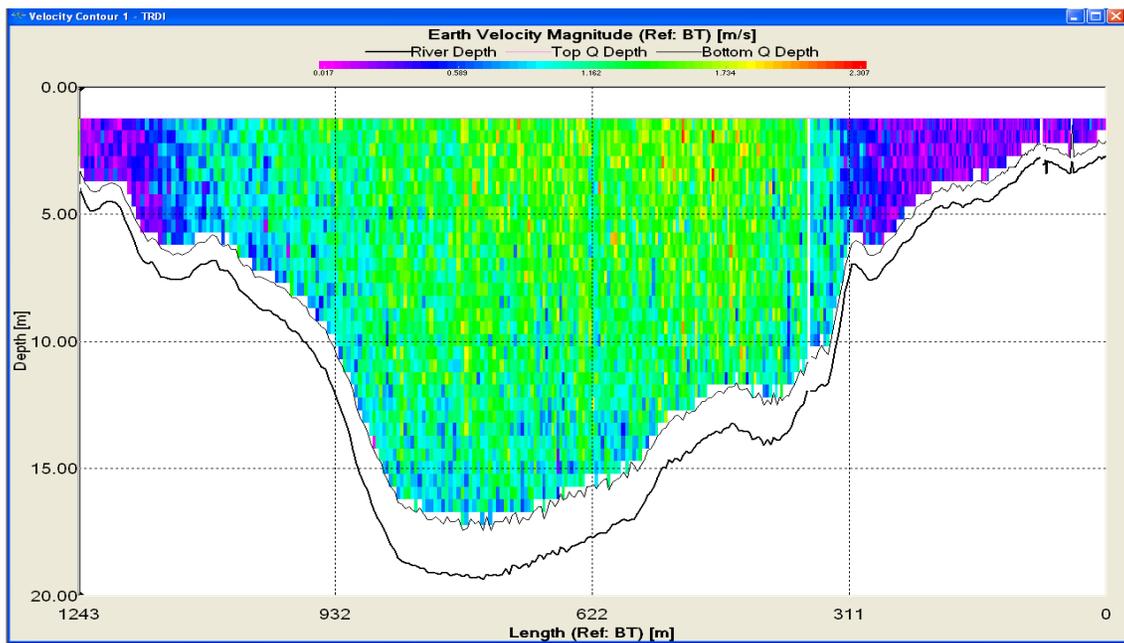
Figura 18. Sección entre Leticia y la isla de Santa Rosa. (Perú)

RESUMEN SECCION 23 AGUAS ARRIBA LIMITE				
Transectos	Caudal	Ancho	Área	Velocidad
	m ³ /s	M	m ²	m/s
001	13408.669	1358.85	13880.17	1.070
002	13224.949	1370.96	13802.88	1.052
003	13502.157	1371.79	13823.21	1.054
Promedios	13378.592	1367.20	13835.42	1.059

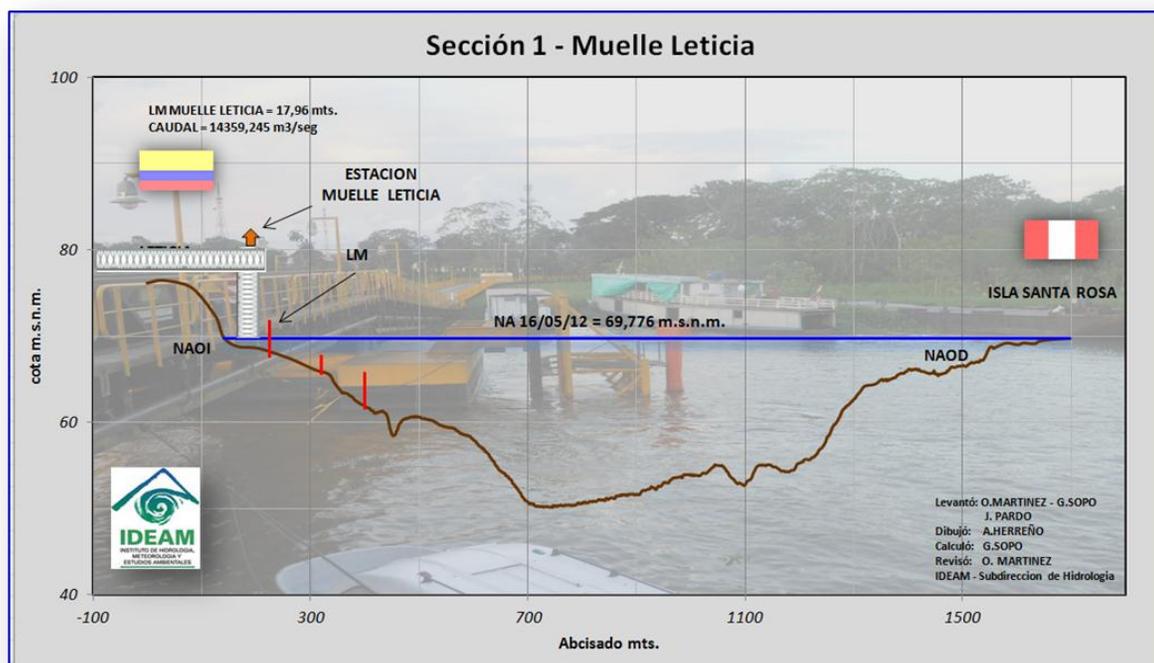
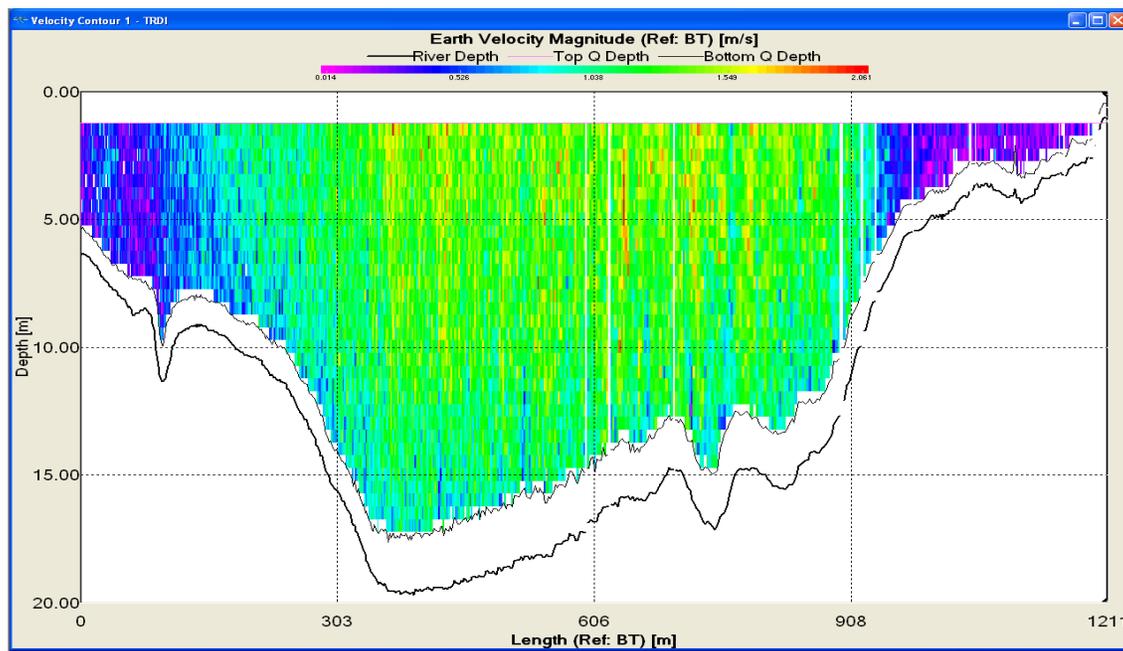
Figura 19. Realizada a la altura del muelle de Leticia.

El muelle de Leticia que se observa en la figura 19, debido a la fuerte variación anual del río Amazonas, en la época de estiaje o niveles bajos, se queda completamente seco.

RESUMEN SECCION 1 MUELLE LETICIA				
Transectos	Caudal	Ancho	Área	Velocidad
	m ³ /s	m	m ²	m/s
001	14432.967	1377.40	14952.02	1.036
002	14311.501	1398.71	15017.39	1.033
003	14477.055	1395.06	15071.57	1.052
004	14215.456	1408.77	15000.74	1.037
Promedios	14359.245	1394.99	15010.43	1.039

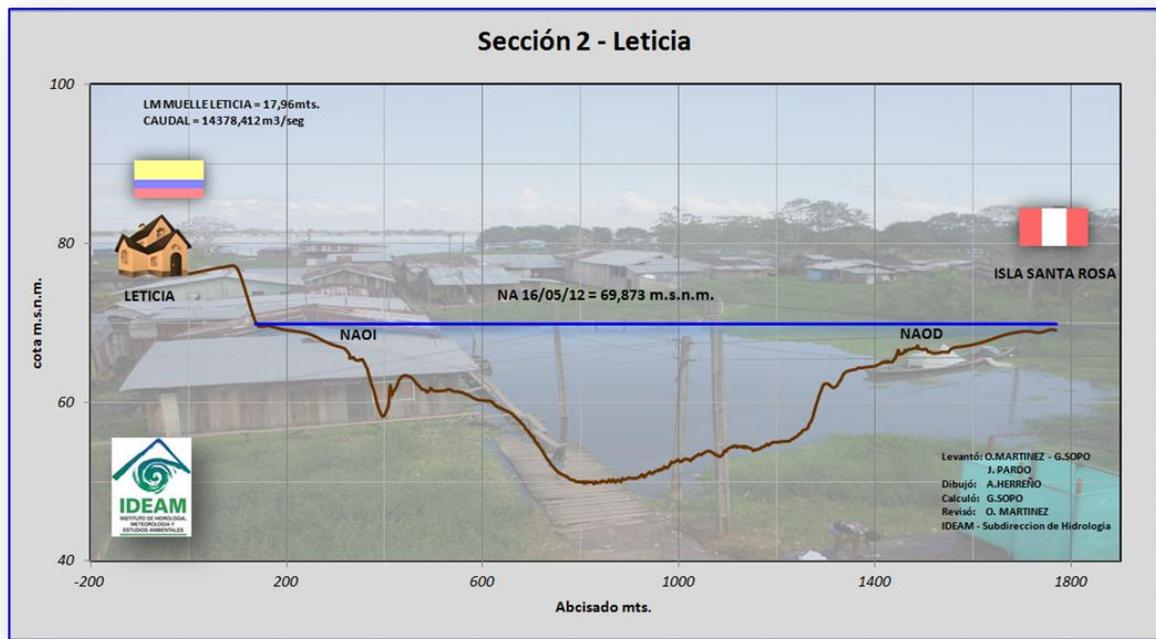
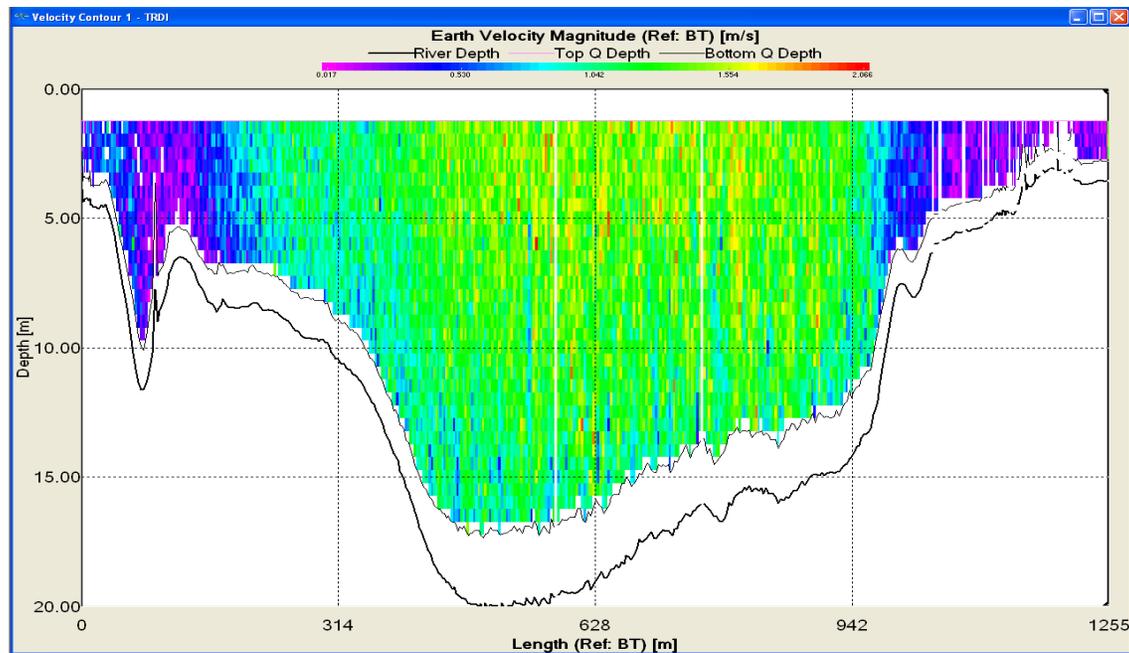
Figura 20. Sección entre Leticia y Isla de Santa Rosa (Perú) Calle 4^a

La sección de la figura 20 se levanto a la altura de la calle 4 en el sector El Aguila, donde se encuentran asentadas viviendas informales de menores recursos

RESUMEN SECCION 2 AGUAS ARRIBA MUELLE LETICIA				
Transectos	Caudal	Ancho	Área	Velocidad
	m ³ /s	m	m ²	m/s
001	14402.907	1441.59	15121.60	1.042
002	14488.462	1412.99	15055.12	1.055
003	14243.211	1450.91	15068.47	1.033
004	14379.071	1445.69	15277.89	1.062
Promedios	14378.412	1437.80	15130.77	1.048

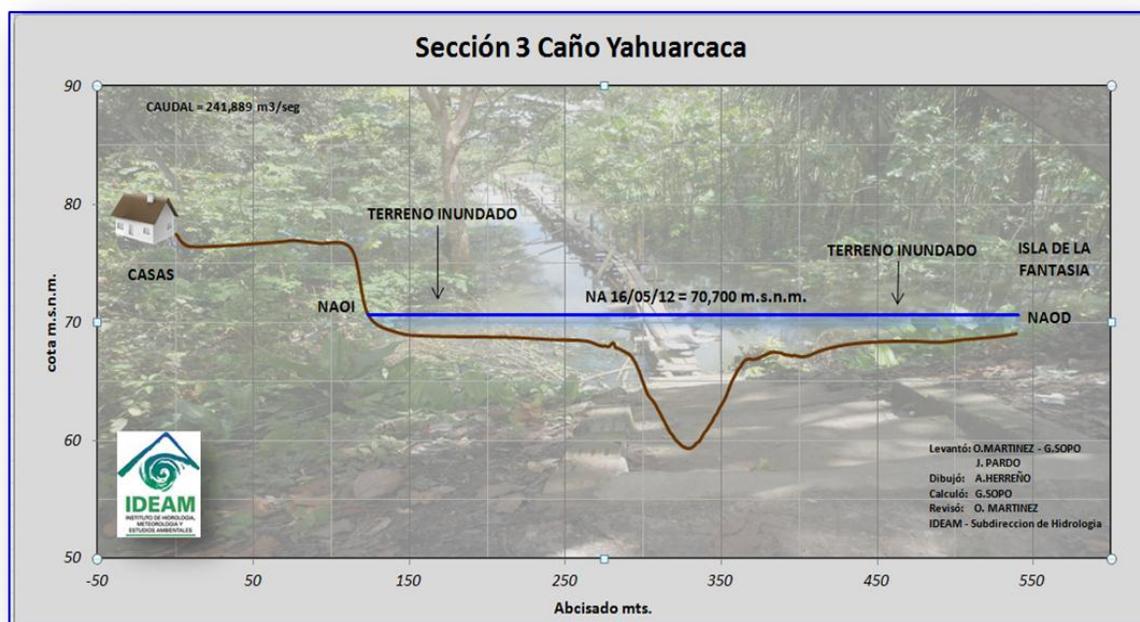
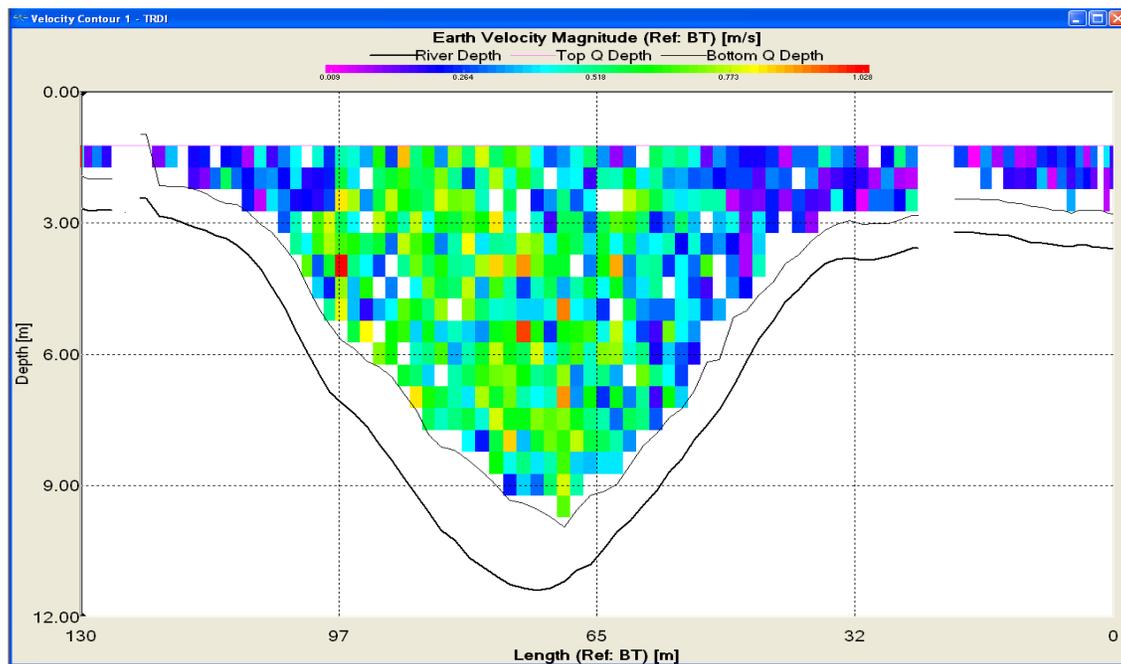
Figura 21. Sección levantada a la altura de la calle 5 y el caño Yahuaraca.

RESUMEN SECCION 3 CAÑO YAHUARCACA				
Transectos	Caudal	Ancho	Área	Velocidad
	m ³ /s	M	m ²	m/s
001	243.408	189.14	847.27	0.390
002	250.660	187.26	851.04	0.392
003	235.672	193.85	912.93	0.388
004	237.816	198.10	884.12	0.373
Promedios	241.889	192.09	873.84	0.386

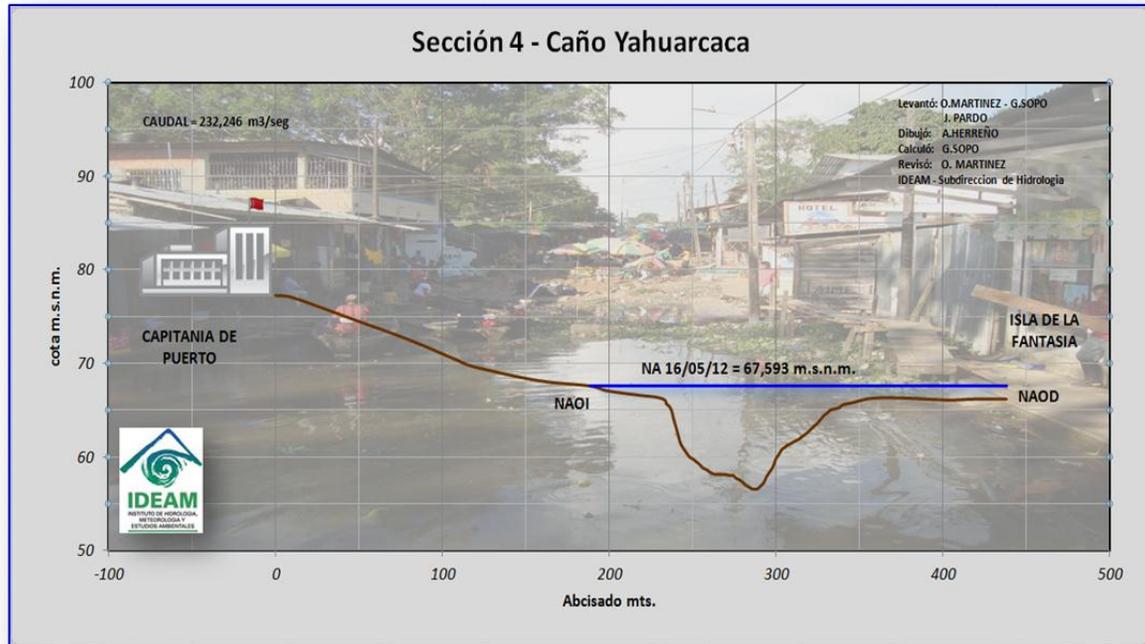
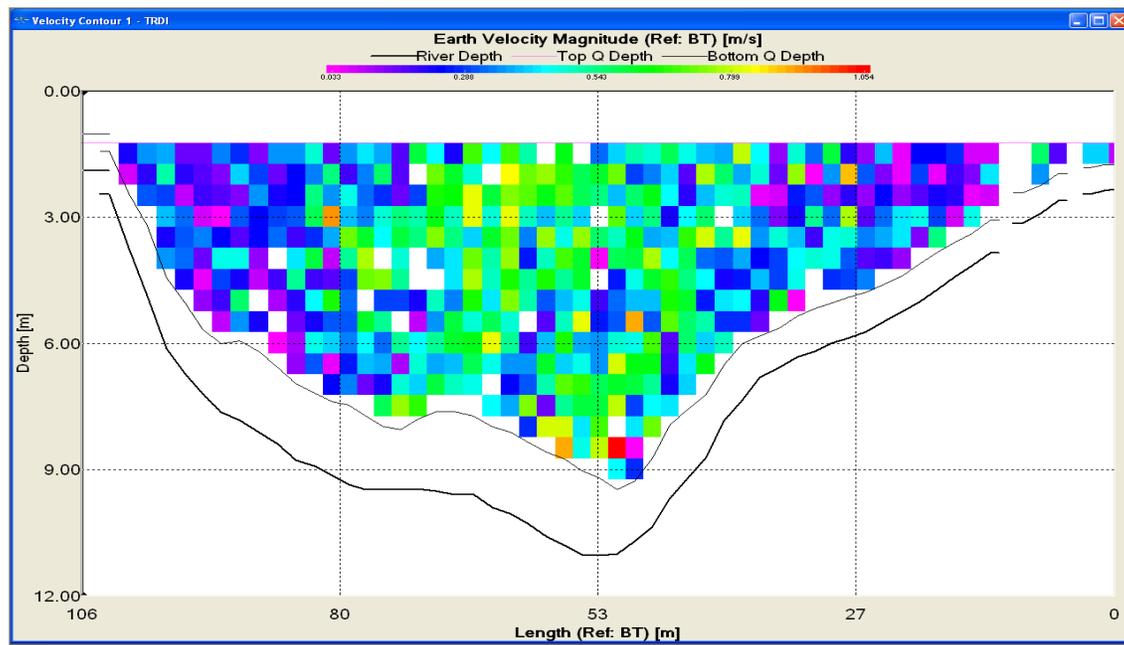
Figura 22. Sección levantada a la altura de la calle 7 y el Yahuaraca. Sector informal de venta de frutas.

RESUMEN SECCION 4 CAÑO YAHUARCACA				
Transectos	Caudal	Ancho	Área	Velocidad
	m ³ /s	M	m ²	m/s
001	204.263	217.44	948.25	0.330
002	227.915	207.44	921.52	0.344
003	257.757	225.56	933.86	0.388
004	239.050	208.68	980.63	0.340
Promedios	232.246	214.78	946.07	0.350

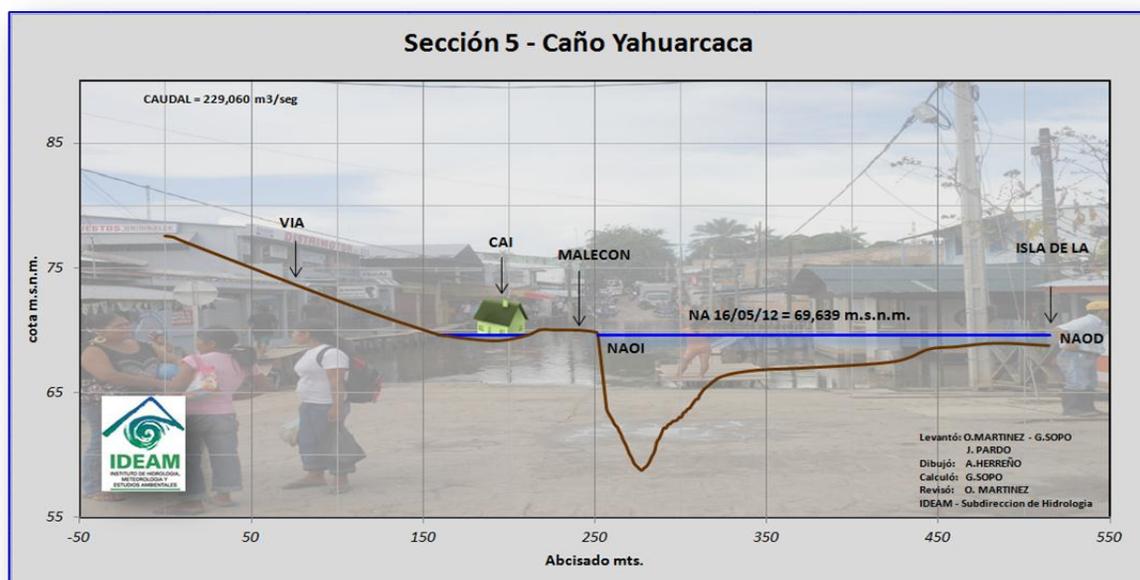
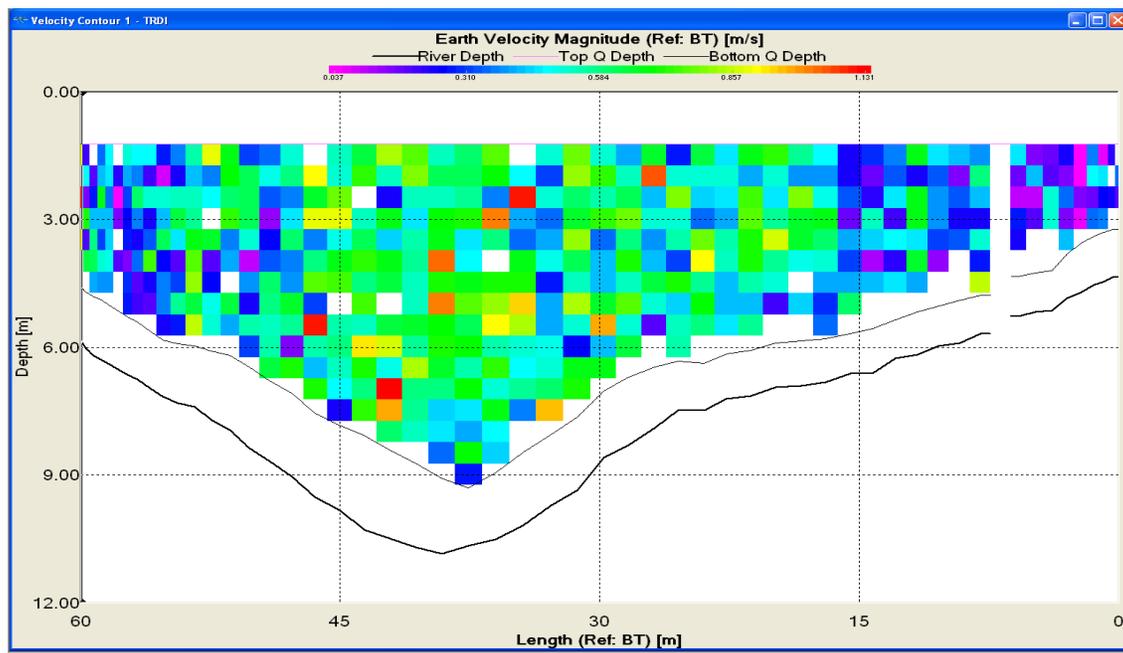
Figura 23. Sección a la altura de la calle 8 CAI Malecón-Caño Yahuaraca.

En la sección de las figuras 23 y 24, los altos niveles del río sobrepasaron el malecón y afectaron viviendas y los locales comerciales de la plaza de mercado ubicados entre las calles 8 y 9, afectando así mismo CAI de la Policía Nacional y la Nueva plaza de mercado.

RESUMEN SECCION 5 CAÑO YAHUARCACA				
Transectos	Caudal	Ancho	Área	Velocidad
	m ³ /s	M	m ²	m/s
001	231.308	120.76	623.40	0.440
002	218.749	122.03	613.84	0.441
003	237.032	123.46	645.84	0.459
004	229.150	127.39	635.86	0.448
Promedios	229.060	123.41	629.73	0.447

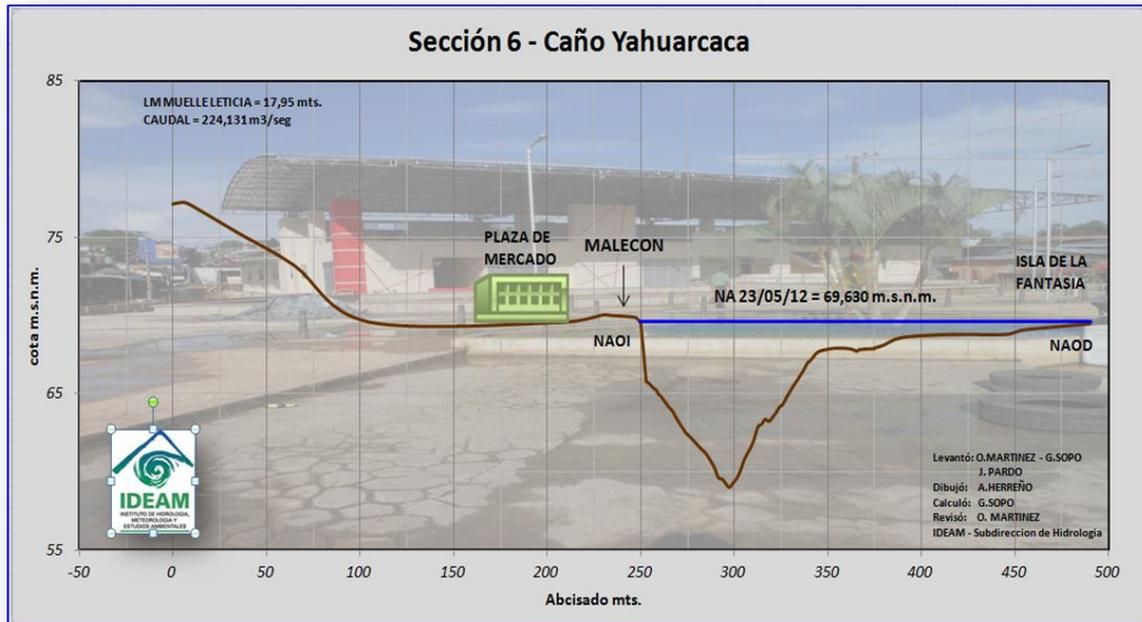
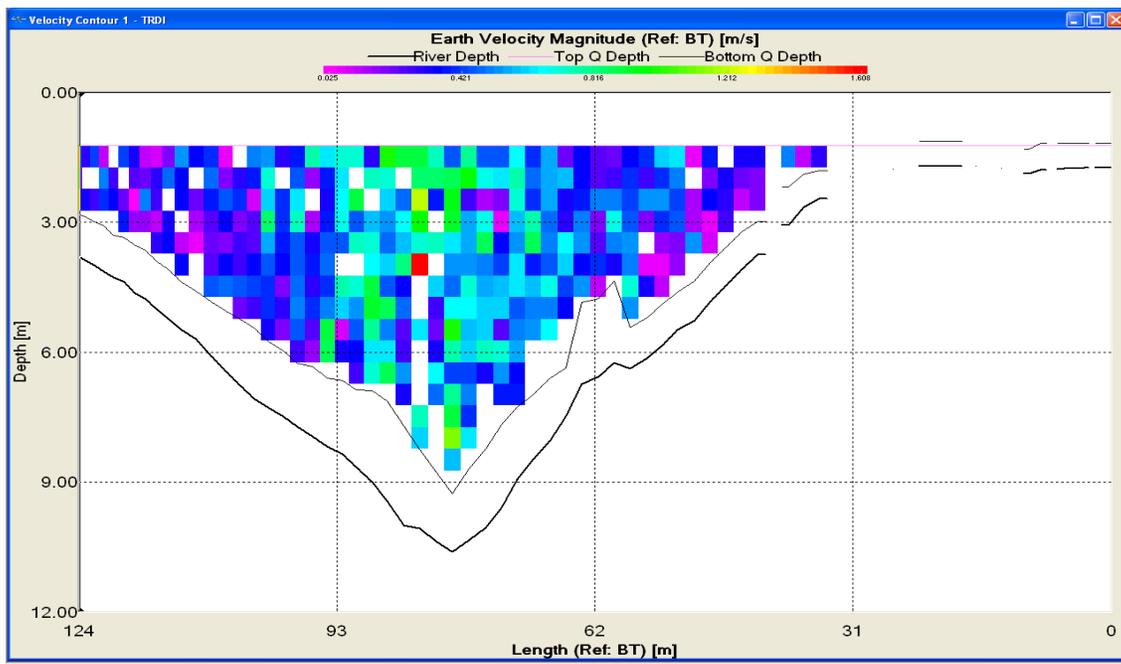
Figura 24. Sección a la altura de la calle 8A Malecón-Caño Yahuaraca.

RESUMEN SECCION 6 CAÑO YAHUARCACA				
Transectos	Caudal	Ancho	Área	Velocidad
	m ³ /s	M	m ²	m/s
001	214.011	169.53	778.47	0.376
002	230.152	222.29	863.43	0.378
003	220.340	173.49	784.59	0.360
004	232.019	218.95	885.30	0.379
Promedios	224.131	196.07	827.95	0.373

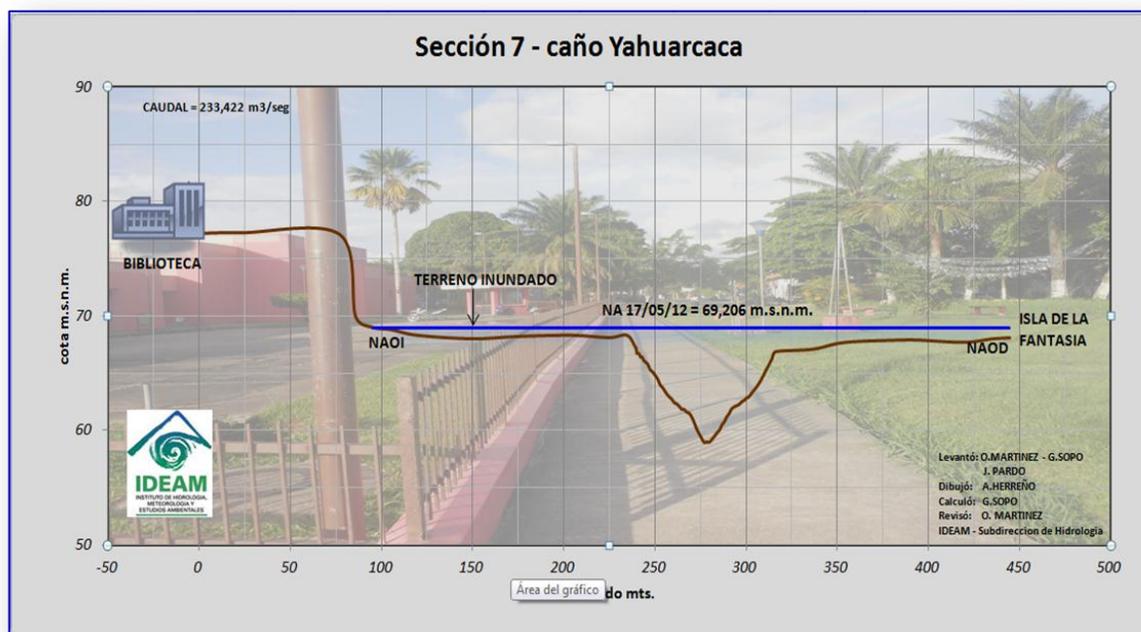
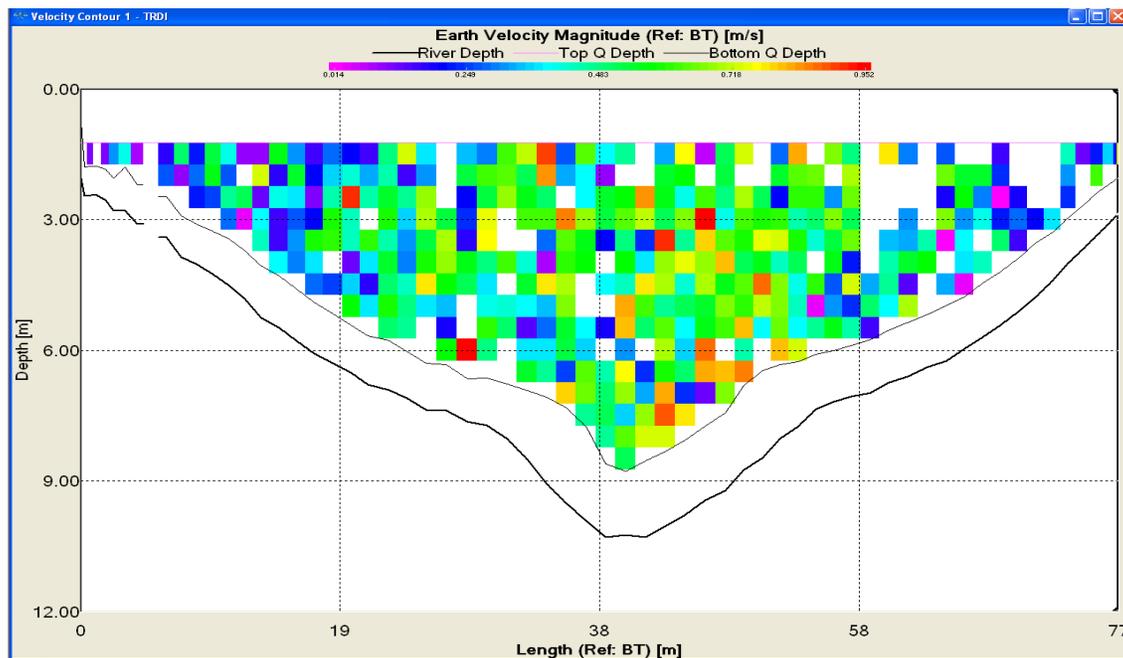
Figura 25. Sección a la altura de la calle 9 Biblioteca del Banco de la República.

RESUMEN SECCION 7 CAÑO YAHUARCACA				
Transectos	Caudal	Ancho	Área	Velocidad
	m ³ /s	M	m ²	m/s
001	233.603	294.75	910.38	0.420
002	238.481	293.62	930.33	0.433
003	228.183	290.25	973.33	0.441
Promedios	233.422	292.87	938.01	0.431

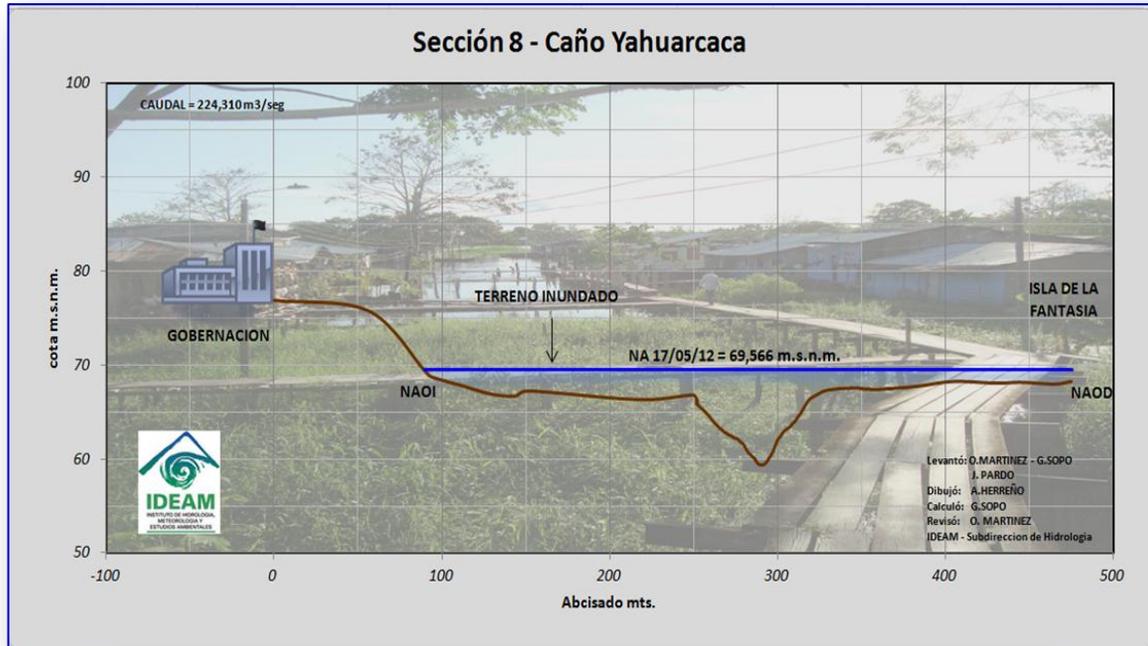
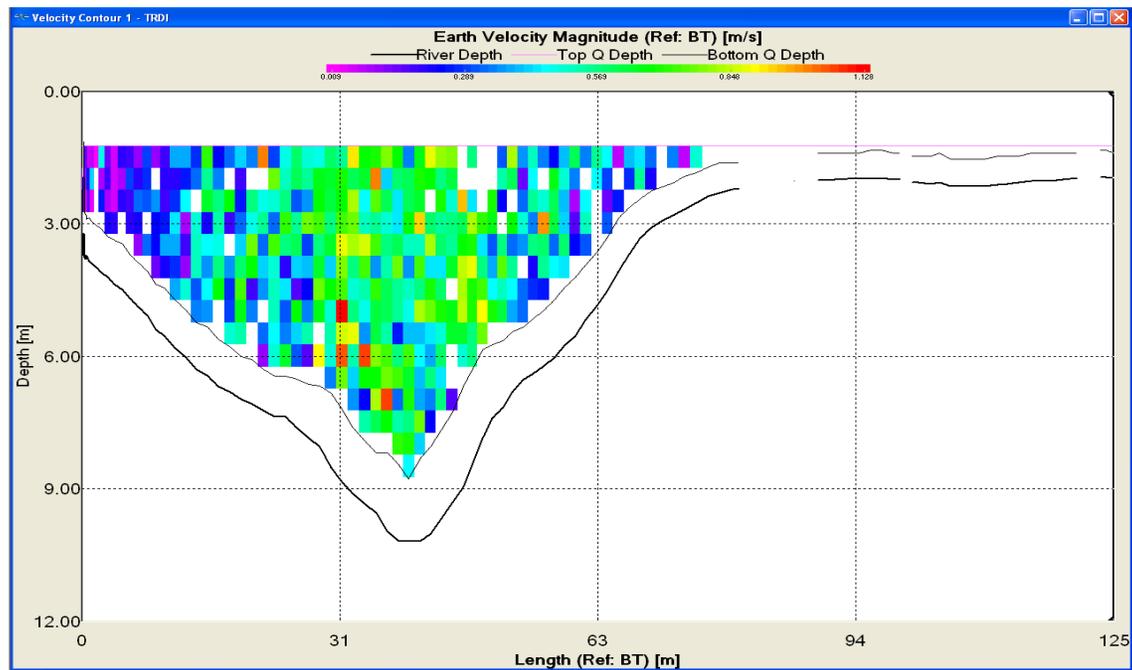
Figura 26. Sección a la altura de la calle 10 Gobernación y Caño Yahuarcaca.

RESUMEN SECCION 8 CAÑO YAHUARCACA				
Transectos	Caudal	Ancho	Área	Velocidad
	m ³ /s	M	m ²	m/s
001	239.741	223.06	759.13	0.430
002	208.878	218.39	778.16	0.419
Promedios	224.310	220.72	768.65	0.424
