IDEAM

INFORME RIO AMAZONAS

INFORME TECNICO

INFORME RIO AMAZONAS LETICIA

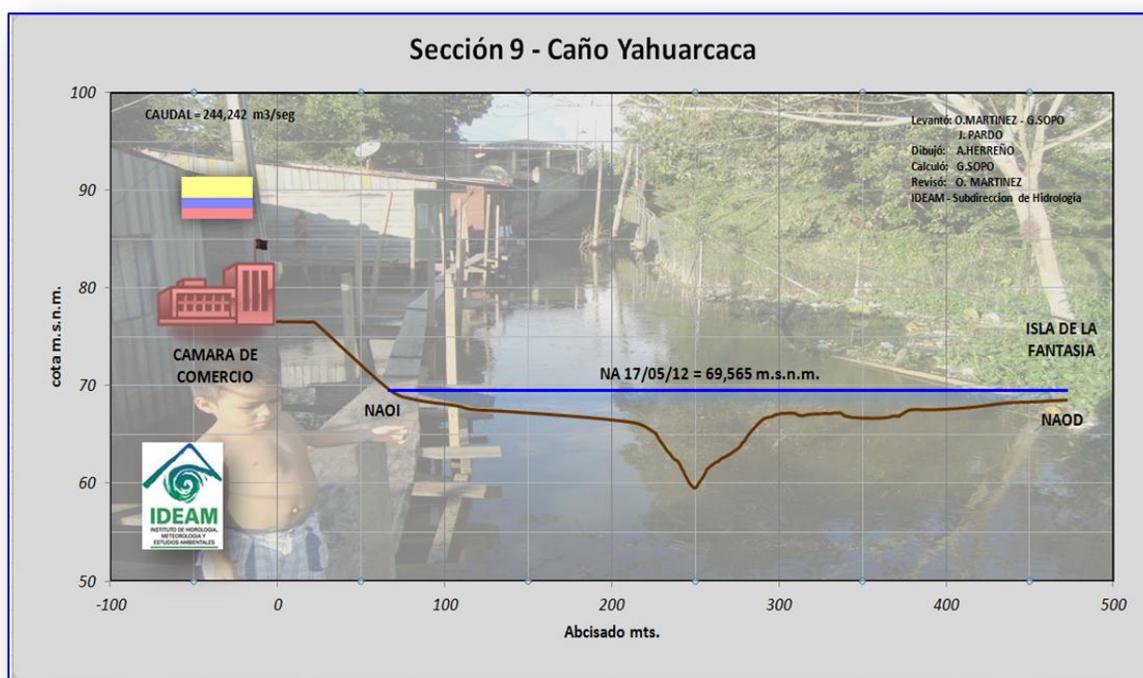
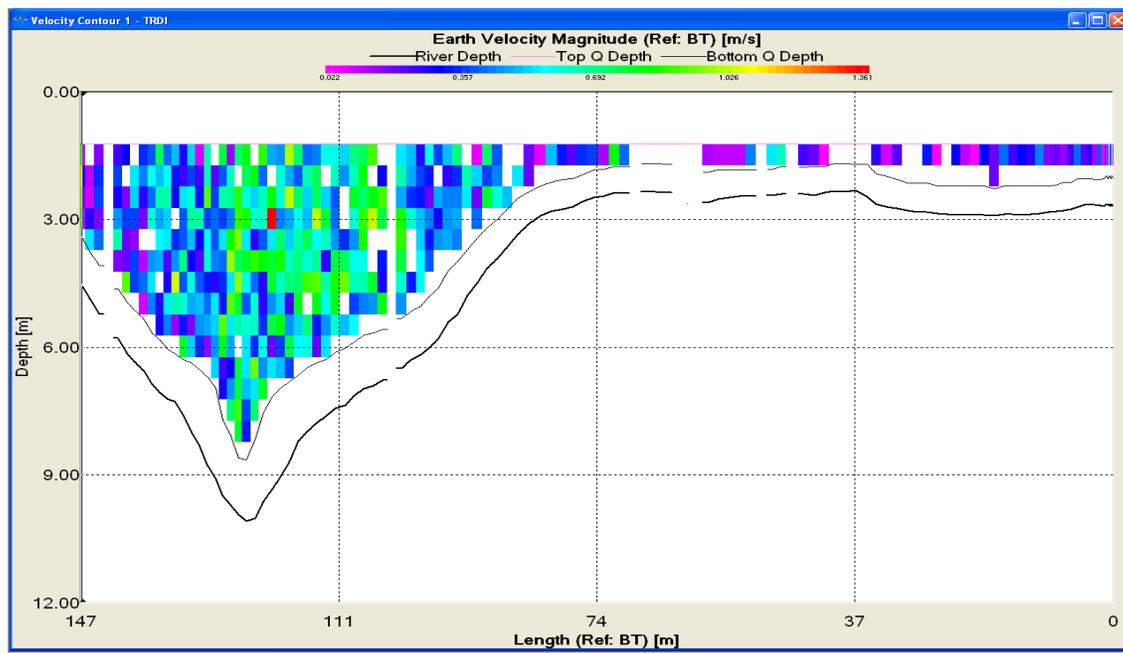
Figura 27. Sección a la altura de la calle 11 Cámara de Comercio- Caño Yahuaraca.

RESUMEN SECCION 9 CAÑO YAHUARCACA				
Transectos	Caudal	Ancho	Área	Velocidad
	m ³ /s	M	m ²	m/s
001	242.013	319.57	1016.14	0.417
002	251.047	325.45	1056.62	0.413
003	224.262	325.79	1029.78	0.377
004	259.646	319.97	994.36	0.419
Promedios	244.242	322.69	1024.23	0.406

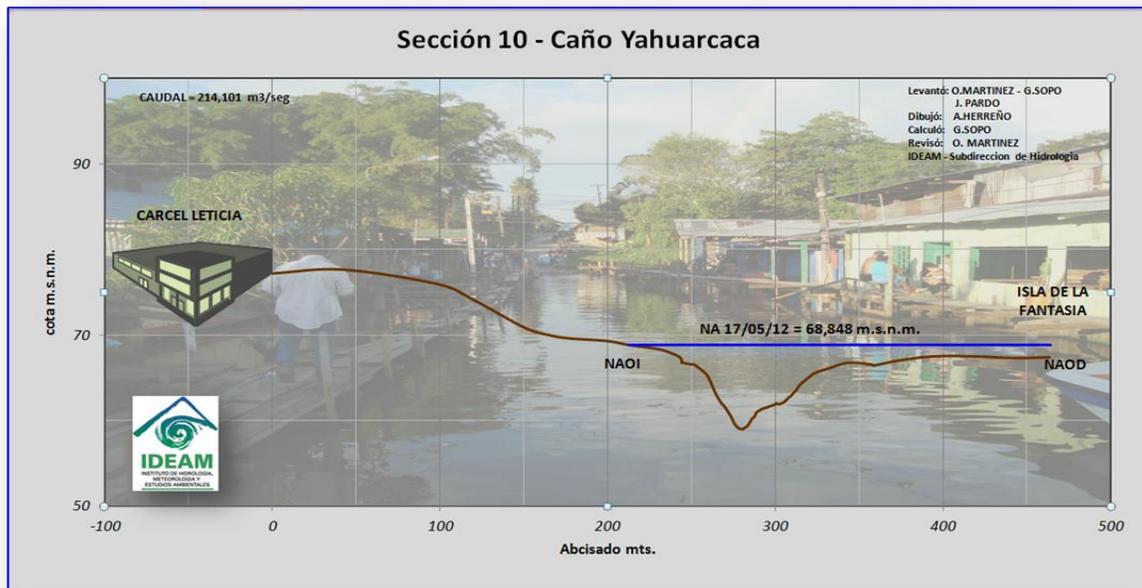
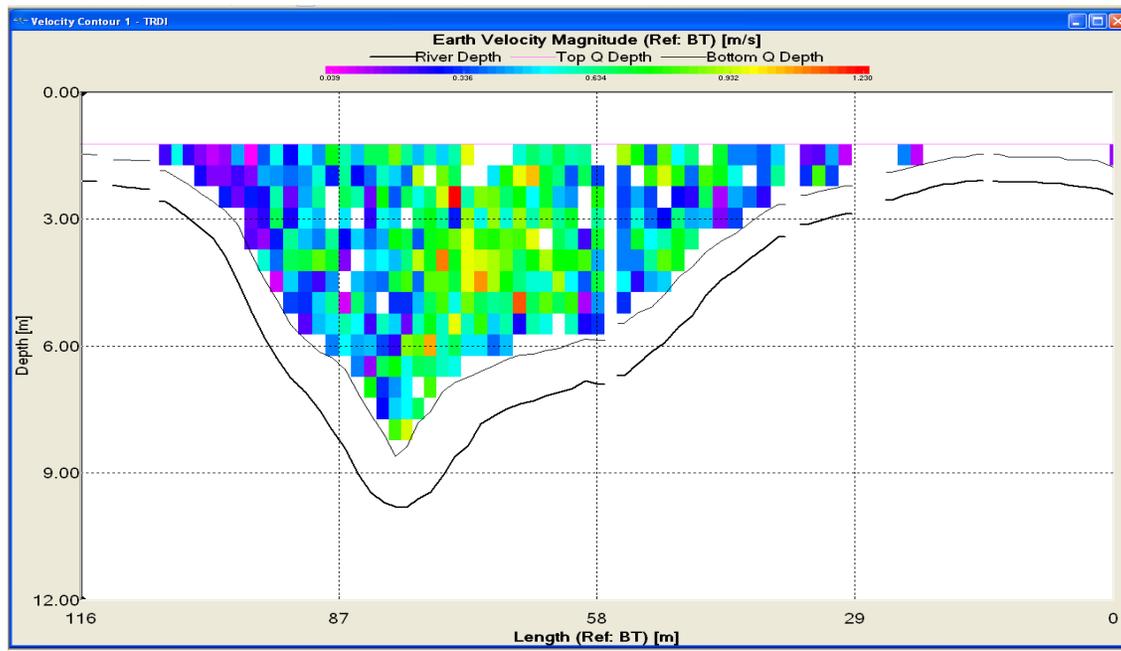
Figura 28. Sección a la altura de la calle 13 Cárcel de Leticia Inpec.

RESUMEN SECCION 10 CAÑO YAHUARCACA				
Transectos	Caudal	Ancho	Área	Velocidad
	m ³ /s	M	m ²	m/s
001	202.779	217.54	733.32	0.474
002	232.458	240.06	755.47	0.490
003	207.065	210.50	698.62	0.430
Promedios	214.101	222.70	729.14	0.465

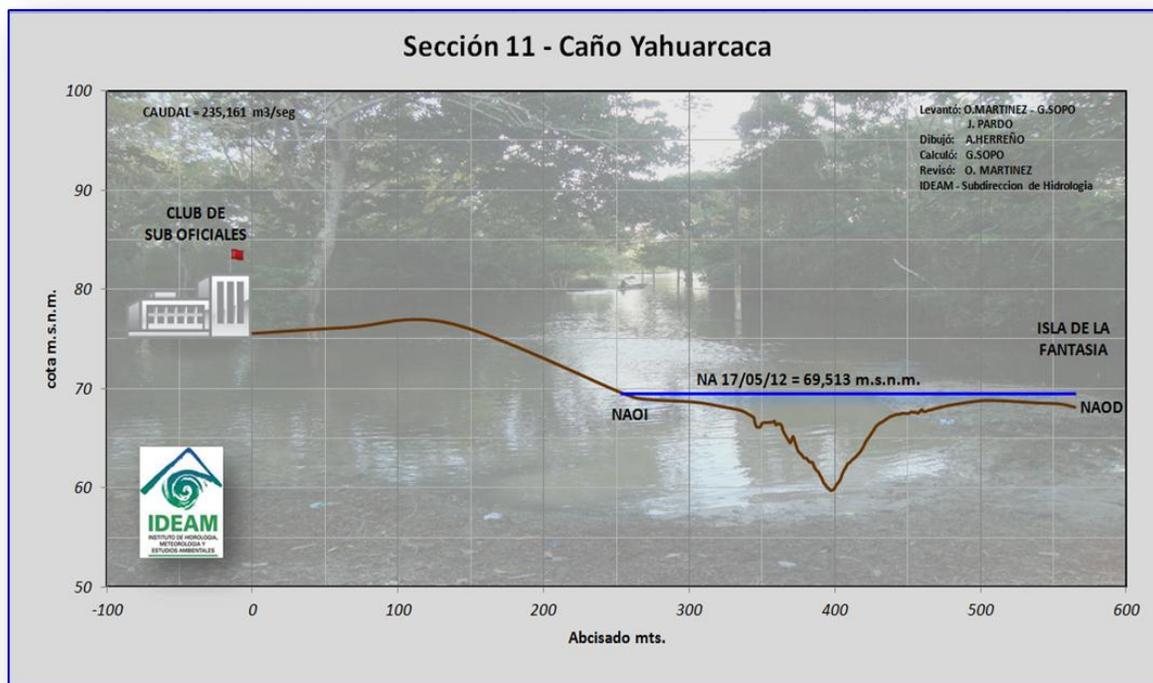
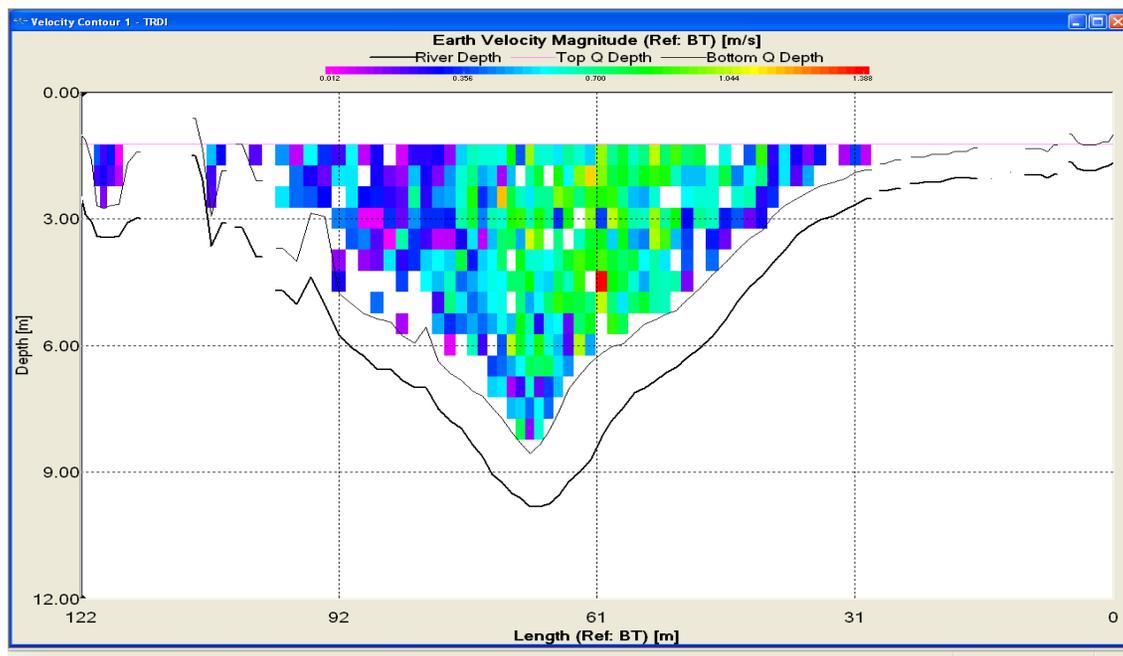
Figura 29. Sección a la altura de la calle 15 Club de sub-oficiales.

RESUMEN SECCION 11 CAÑO YAHUARCACA				
Transectos	Caudal	Ancho	Área	Velocidad
	m ³ /s	M	m ²	m/s
001	238.641	308.61	939.99	0.479
002	265.486	286.02	886.90	0.495
003	201.356	293.42	833.54	0.463
Promedios	235.161	296.02	886.81	0.479

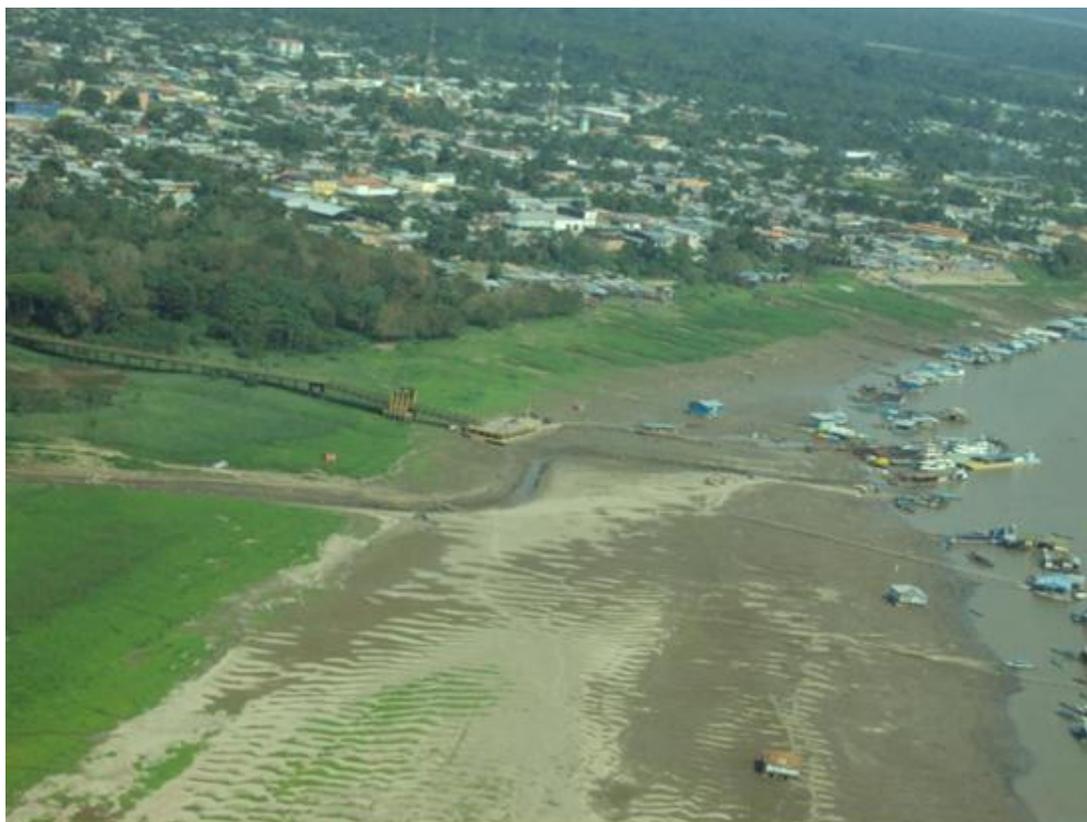
En la figura 30, foto panorámica tomada en agosto de 2010 mirando hacia aguas abajo y en la cual se aprecia la población brasilera de Tabatinga, el río Amazonas se encontraba en época de estiaje, se puede apreciar que el muelle de Leticia se encontraba completamente en seco, lo que no permitía ningún tipo de transporte fluvial a través de él.

Figura 30. Foto tomada en Aguas Bajas. Fuente DIMAR, Leticia Agosto 2010

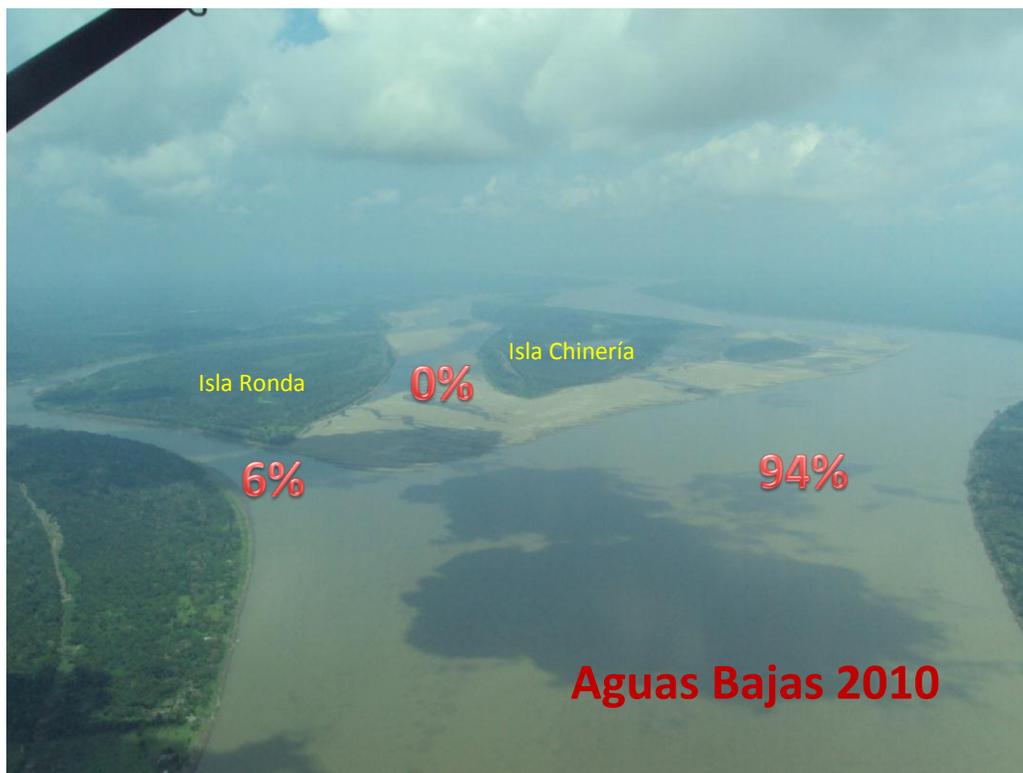
Debido a dinámica y a la baja pendiente y dinámica, el río Amazonas en gran parte de su recorrido presenta un comportamiento de tipo meandrónico, con curvas y formación de grandes brazos e islas entre las orillas, y debido a ello a la altura del muelle de Leticia solo pasa un porcentaje menor del total de caudal del río Amazonas; problema que en época de niveles bajos se origina aguas arriba como se observa en la figura 31, donde por el brazo central entre la isla de Chinería (Perú) y la isla de Ronda (Colombia) y que sirve de límite internacional, el flujo prácticamente es cero, pasando el 94 % por el brazo Peruano y solo el restante 6 % por la orilla Colombiana.

Figura 31. Foto tomada mirando hacia aguas abajo. Fuente DIMAR Leticia Agosto 2010 Aguas Bajas.

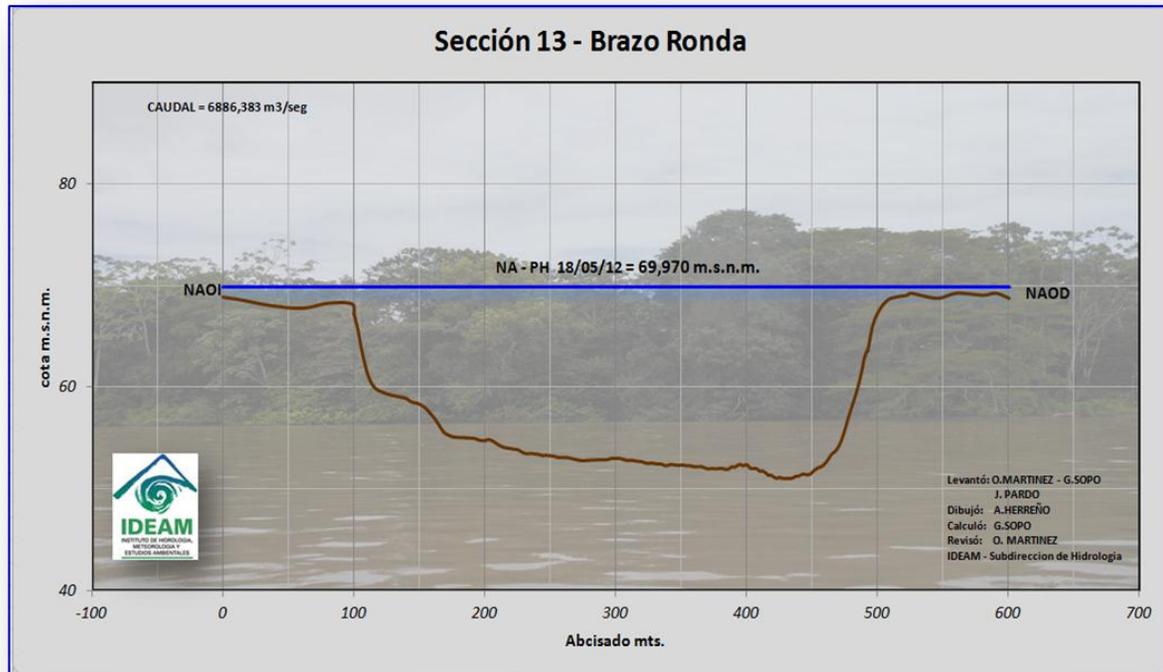
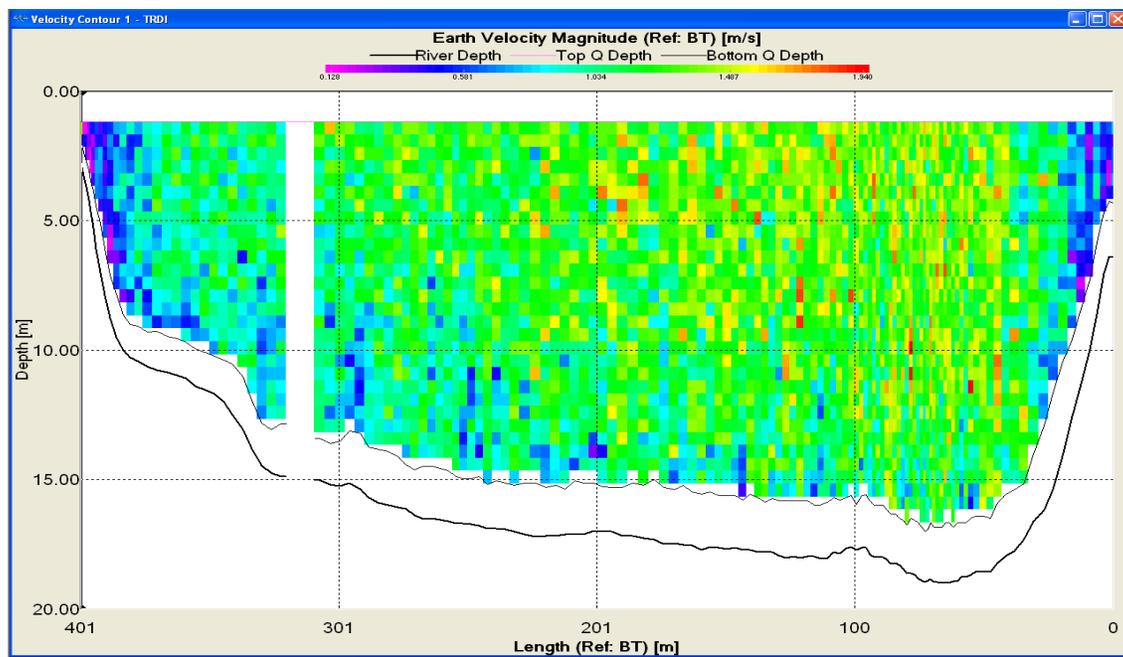
Figura 33. Brazo margen izquierda lado colombiano. Pasa el 12 % del caudal

RESUMEN SECCION 13 BRAZO RONDA				
Transectos	Caudal	Ancho	Área	Velocidad
	m ³ /s	M	m ²	m/s
001	6824.636	594.31	6938.24	1.091
002	6980.554	587.04	7070.35	1.116
003	6853.958	594.05	6934.49	1.141
Promedios	6886.383	591.80	6981.03	1.116

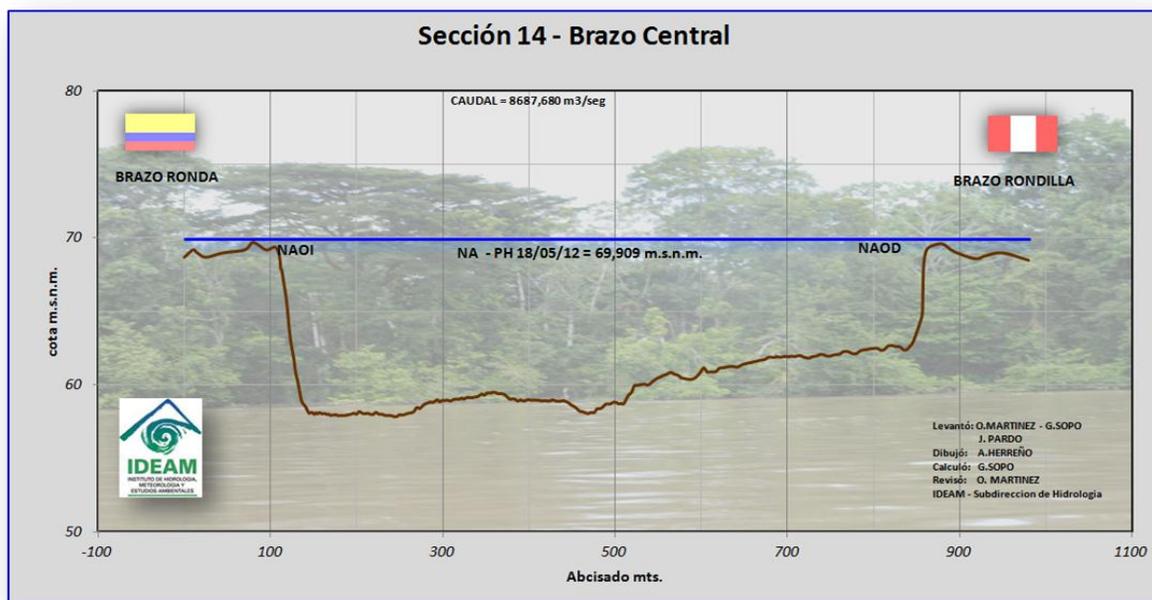
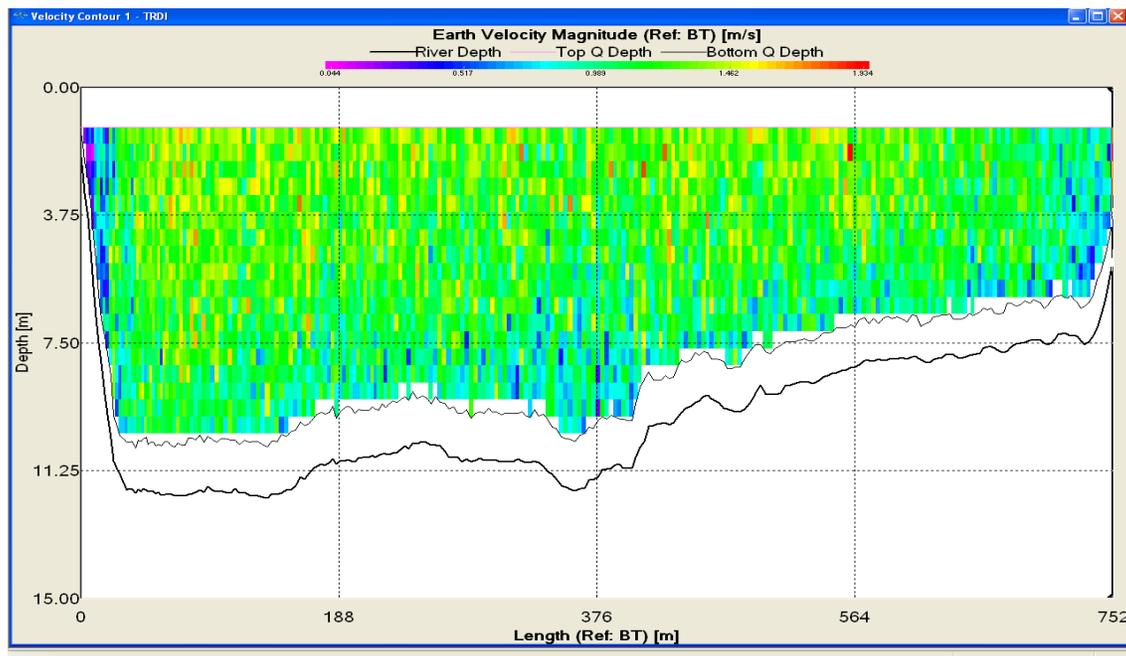
Figura 34. Brazo Central. Donde se encuentra en límite internacional. Fluye el 15 % del caudal

RESUMEN SECCION 14 BRAZO RONDILLA				
Transectos	Caudal	Ancho	Área	Velocidad
	m ³ /s	M	m ²	m/s
001	8687.680	935.75	8128.69	1.148
Promedios	8687.680	935.75	8128.69	1.148

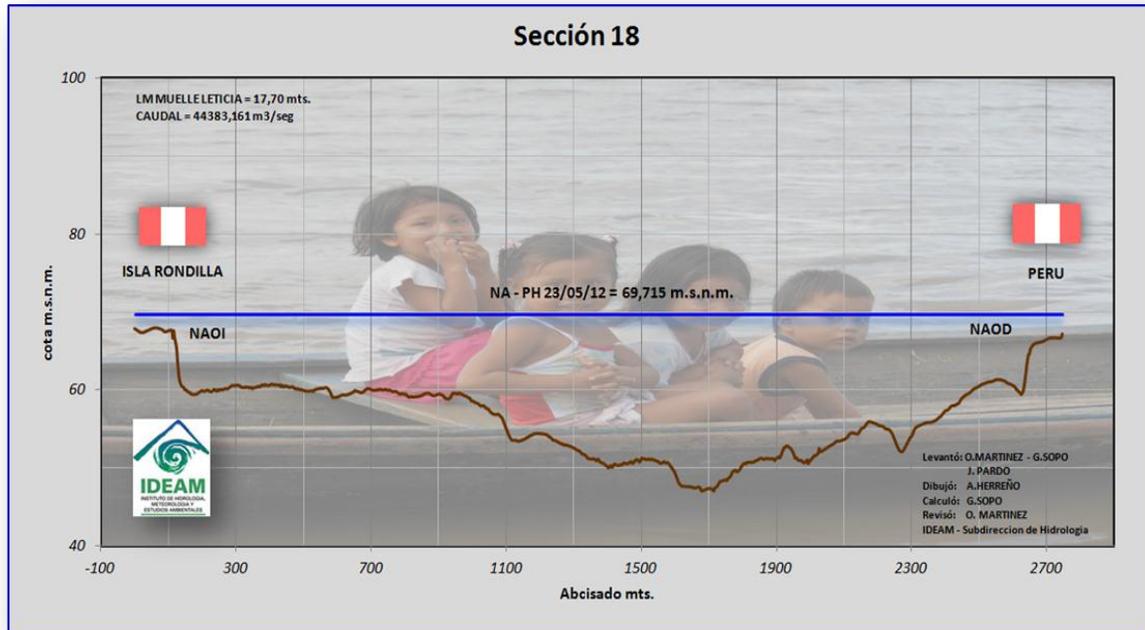
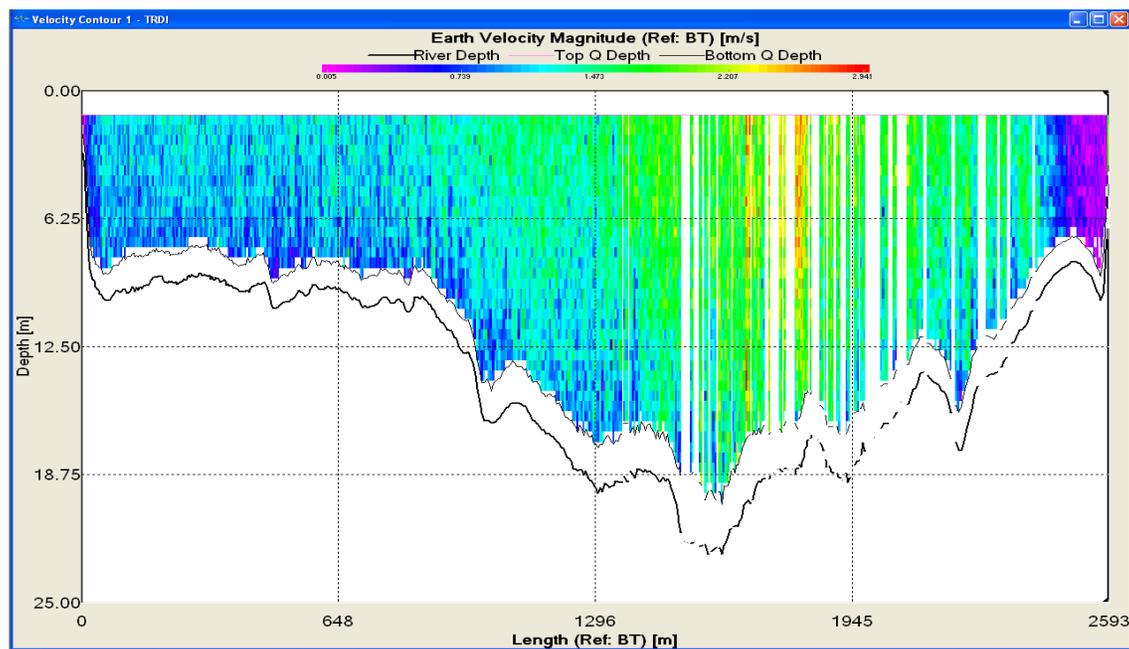
Figura 35. Brazo margen derecho, perteneciente en su totalidad al Perú, y fluye el 73 %

RESUMEN SECCION 18 BRAZO DERECHO				
Transectos	Caudal	Ancho	Área	Velocidad
	m ³ /s	M	m ²	m/s
001	44359.027	2923.72	39512.31	1.369
002	44407.295	2733.11	35888.05	1.289
Promedios	44383.161	2828.41	37700.18	1.329

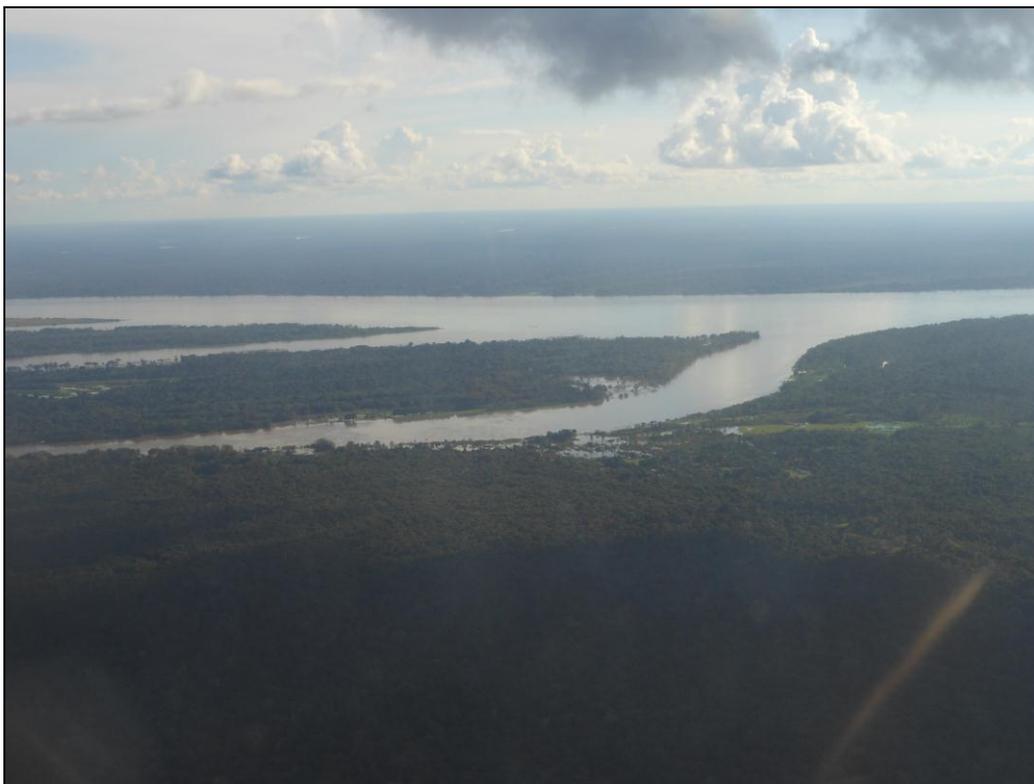
Si se comparan los porcentajes que fluyen por los tres brazos se concluye que en aguas bajas por el margen Peruano fluye el 94 % del caudal total que pasa por Nazareth (fuente Dimar), mientras que en aguas altas por este mismo sector pasa el 73 % del caudal. Por el margen colombiano en aguas bajas solo fluye el 6 %, mientras que en aguas altas el porcentaje es el doble. Y por el brazo central en época de aguas bajas el caudal es prácticamente cero, mientras que en niveles altos fluye un 15 % del caudal total.

Figura 36 Vista panorámica donde se observan los tres brazos, el río fluye de derecha a izquierda en la foto.

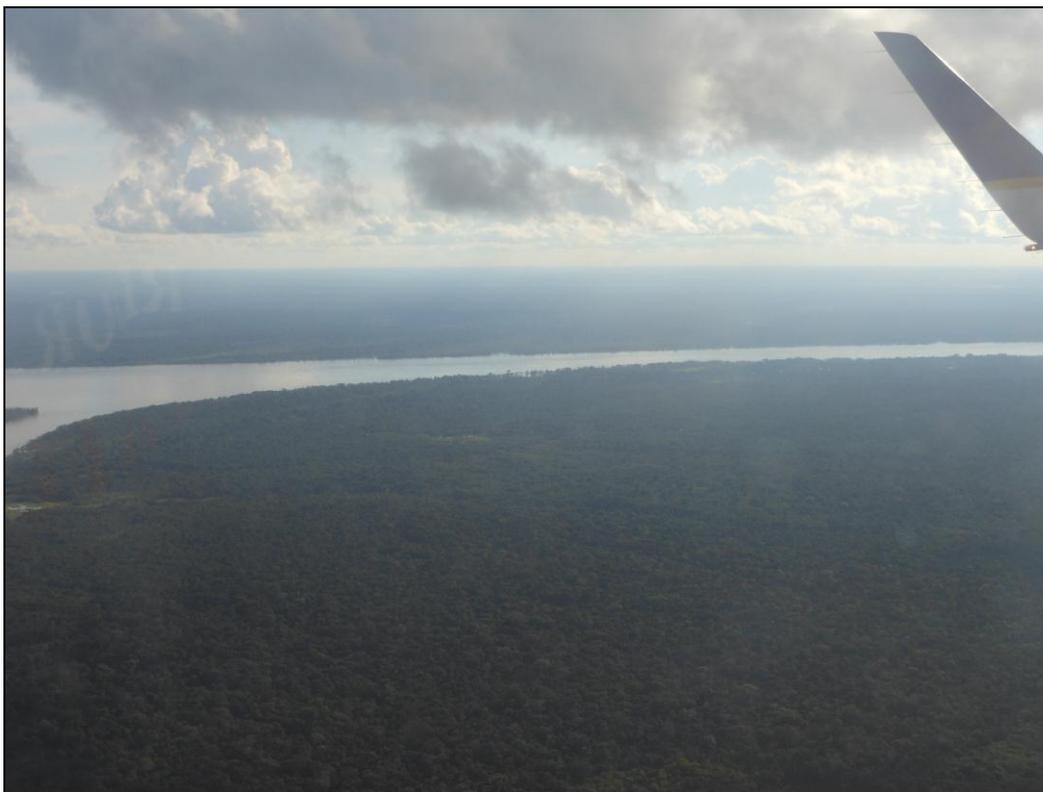
En la población de Nazareth que esta ubicada a 17 km aguas arriba de Leticia, el río Amazonas se encuentra en toda su magnitud y no existen islas entre las dos orillas internacionales, así mismo los perfiles arrojan profundidades en aguas altas del orden de 35 m en aguas altas y en aguas bajas de 25 m lo que indicaría un flujo permanente (flujo base) en cualquier época del año, aún en años “secos”.

Figura 37 Vista panorámica del sector de Nazareth

Vista panorámica del sector de Nazareth, donde existe un trayecto de unos 8 km donde el río va completo, allí se realizaron 4 secciones transversales (ver figuras 38-41) y cuyos perfiles se presentan a continuación, los anchos en este sector están alrededor de 1.5 km, con caudales en que están del orden de los 60.000 m³/s. en niveles altos (mayo 2012). Se observa que en los cuatro perfiles levantados, el talud de la orilla colombiana es lo suficientemente profundo como para garantizar un flujo permanente y constante durante el año, inclusive en años “secos”, como alternativa para la construcción de un muelle en este sector.

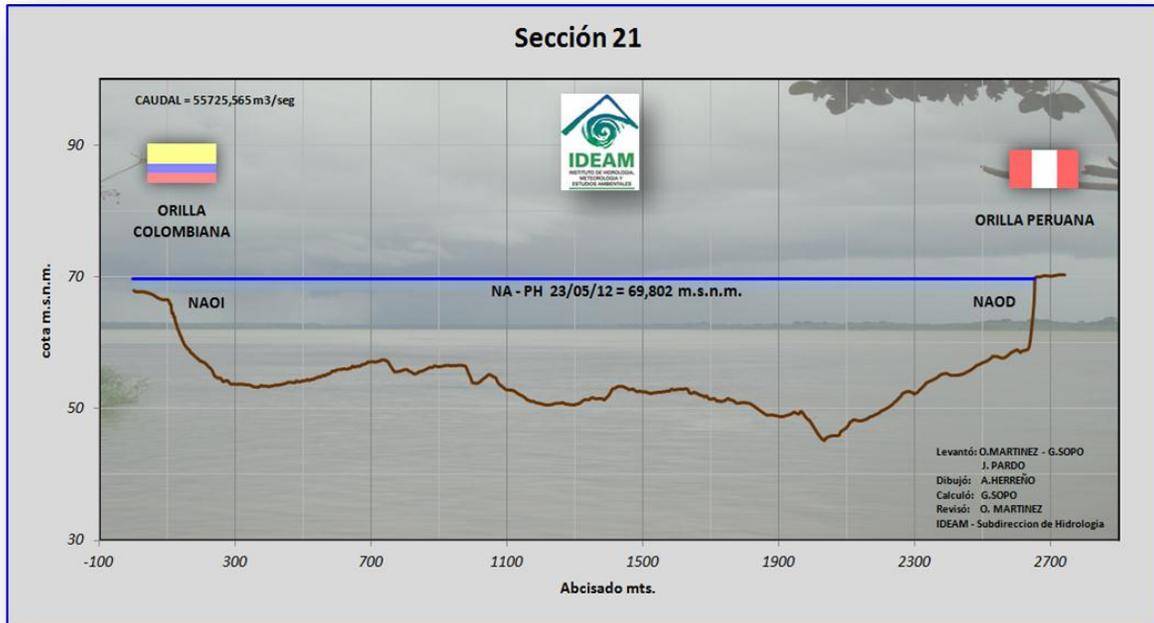
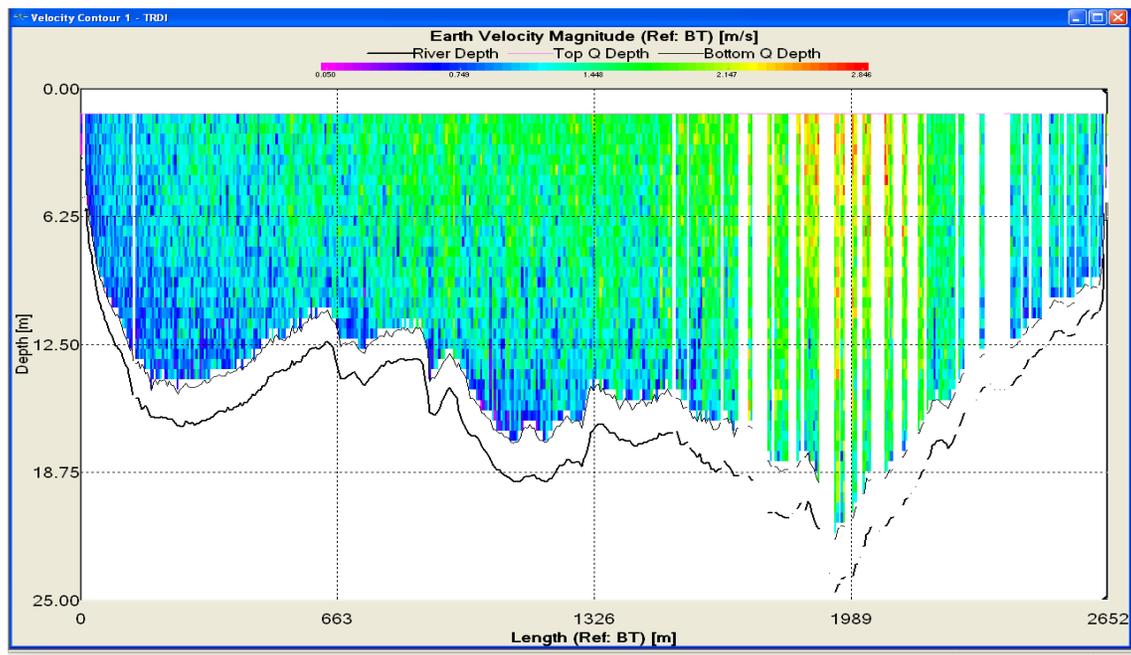
Figura 38 Perfil aguas abajo de Nazareth donde comienza a dividirse el río en tres brazos.

RESUMEN SECCION 21 CERCA A NAZARETH				
Transectos	Caudal	Ancho	Área	Velocidad
	m ³ /s	M	m ²	m/s
001	57241.730	2645.52	42061.52	1.296
002	54209.400	2797.92	43655.84	1.463
Promedios	55725.565	2721.72	42858.68	1.379

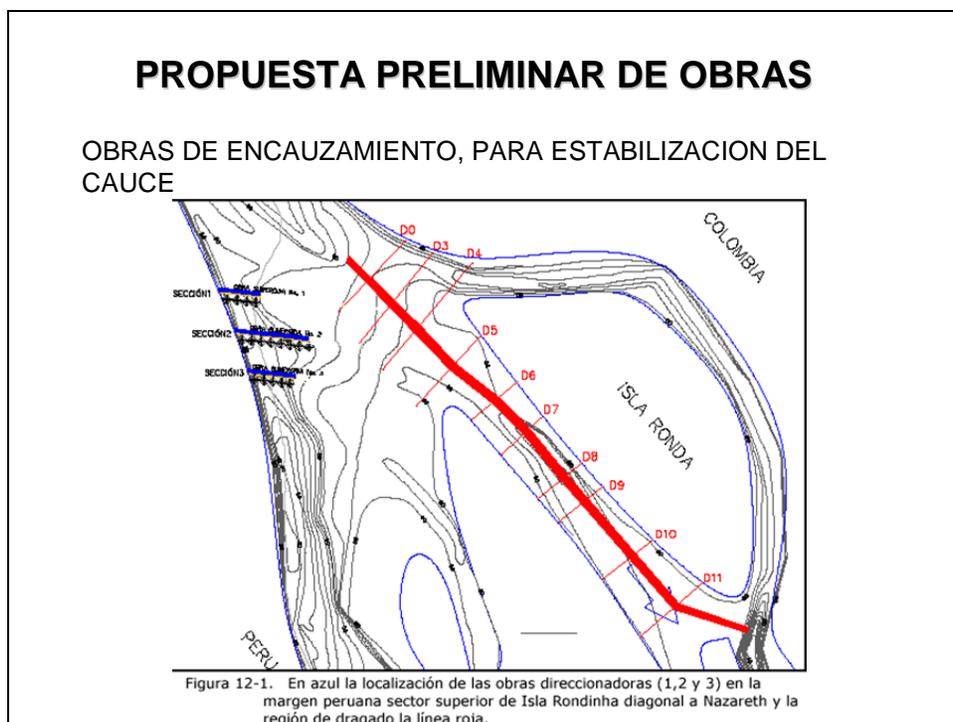
Figura 42 Esquema de las obras de encauzamiento. Fuente DIMAR

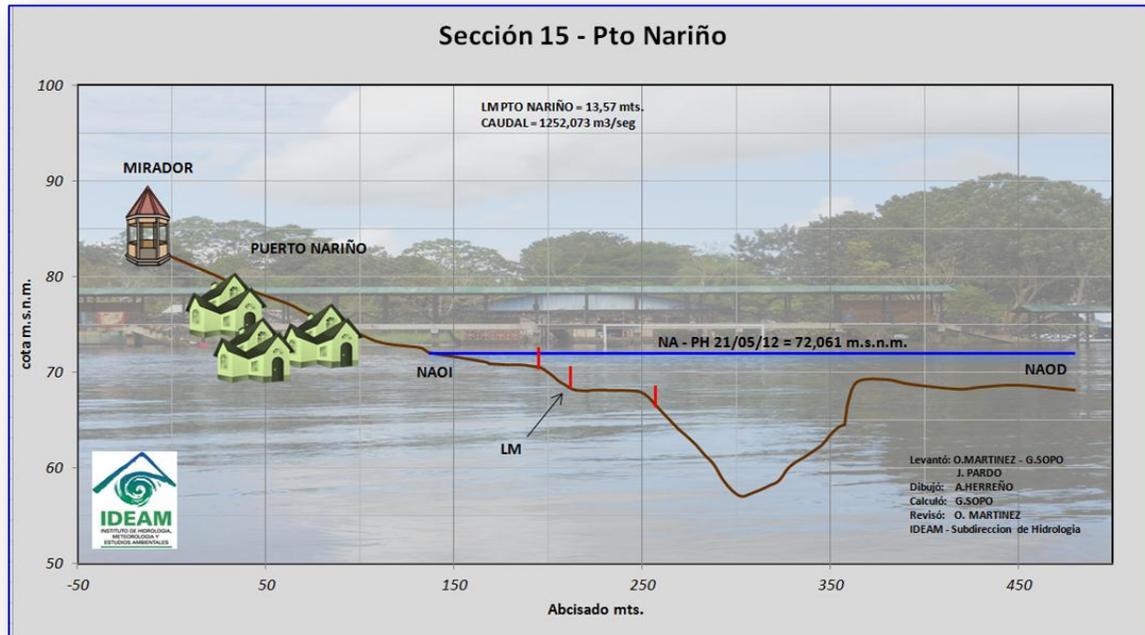
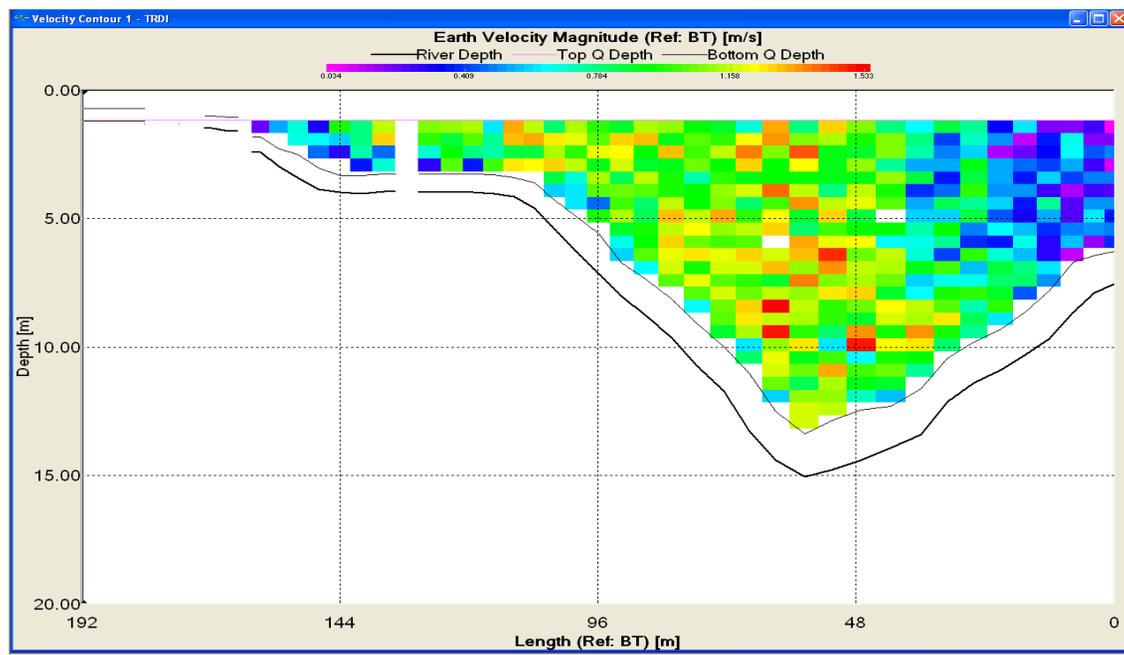
En la figura 43, se observa el perfil levando sobre el río Loretoyaco afluente del río Amazonas a la altura de la población de Puerto Nariño. A pesar que la población se encuentra localizada en una terraza aluvial, algunas viviendas ribereñas y la cancha de fútbol se vieron afectados por los altos niveles del río.

Figura 43. Perfil del río Loretoyaco en Puerto Nariño.

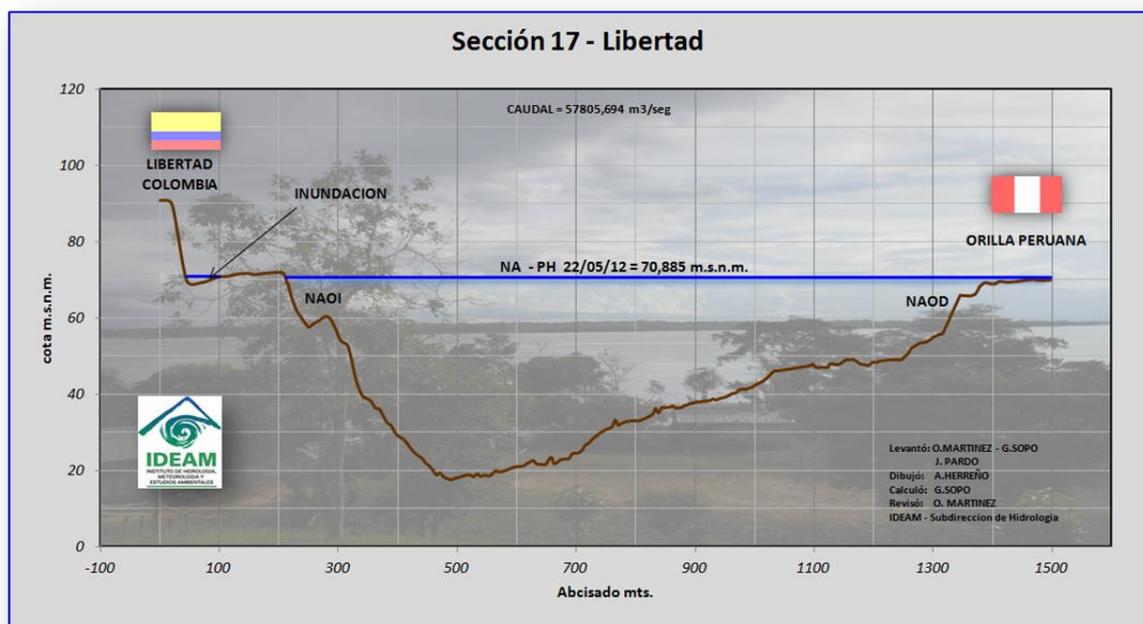
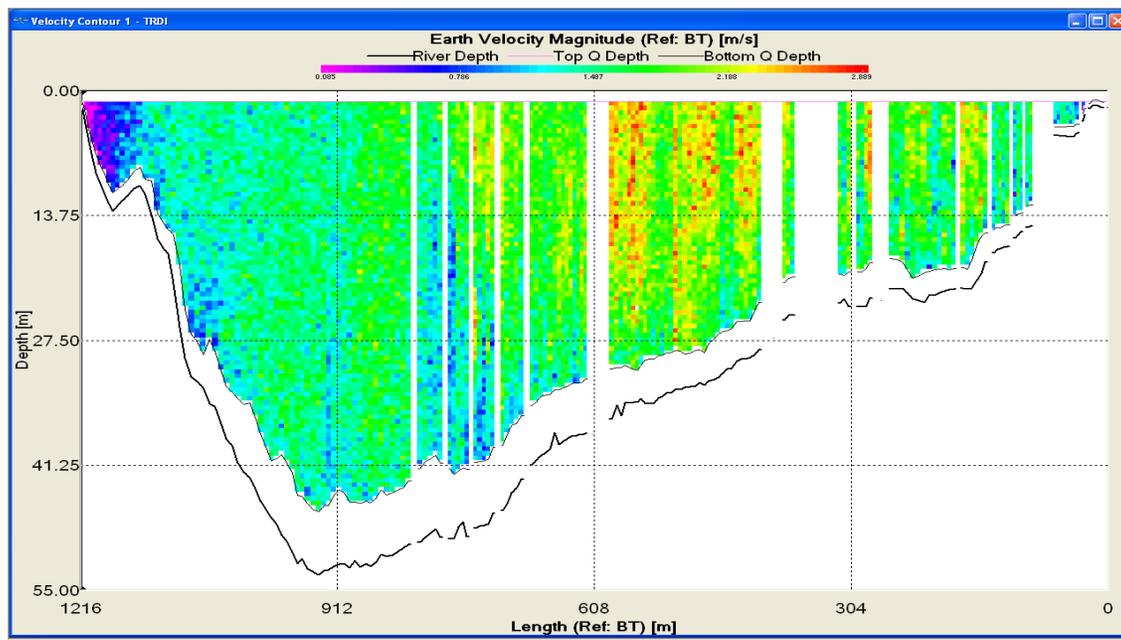
Figura 44. Perfil finca “La Libertad”. Donde se encontró la mayor profundidad 55 m.

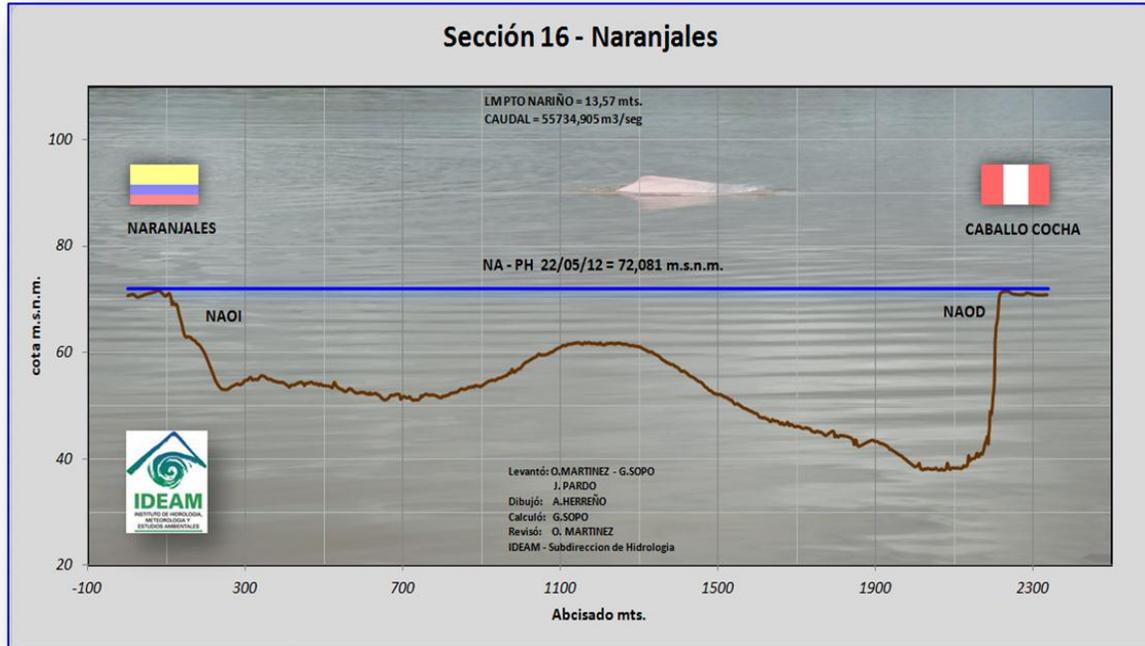
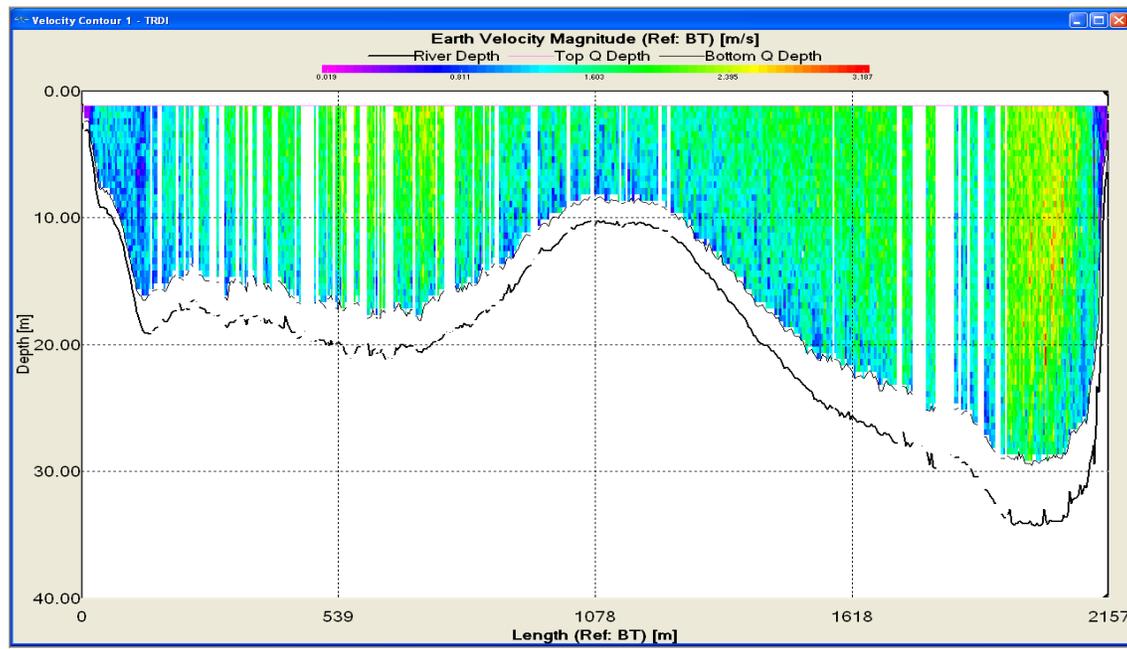
La última sección trasnversal (figura 45) que se levantó fué a la altura del k 88 entre la población de Naranjales del lado Colombiano y Cabalococha del lado Peruano, donde el río Amazoas va con un 95 % de su volúmen total.

Figura 45 Sección entre Naranjales (Col) y Caballococha (Perú)

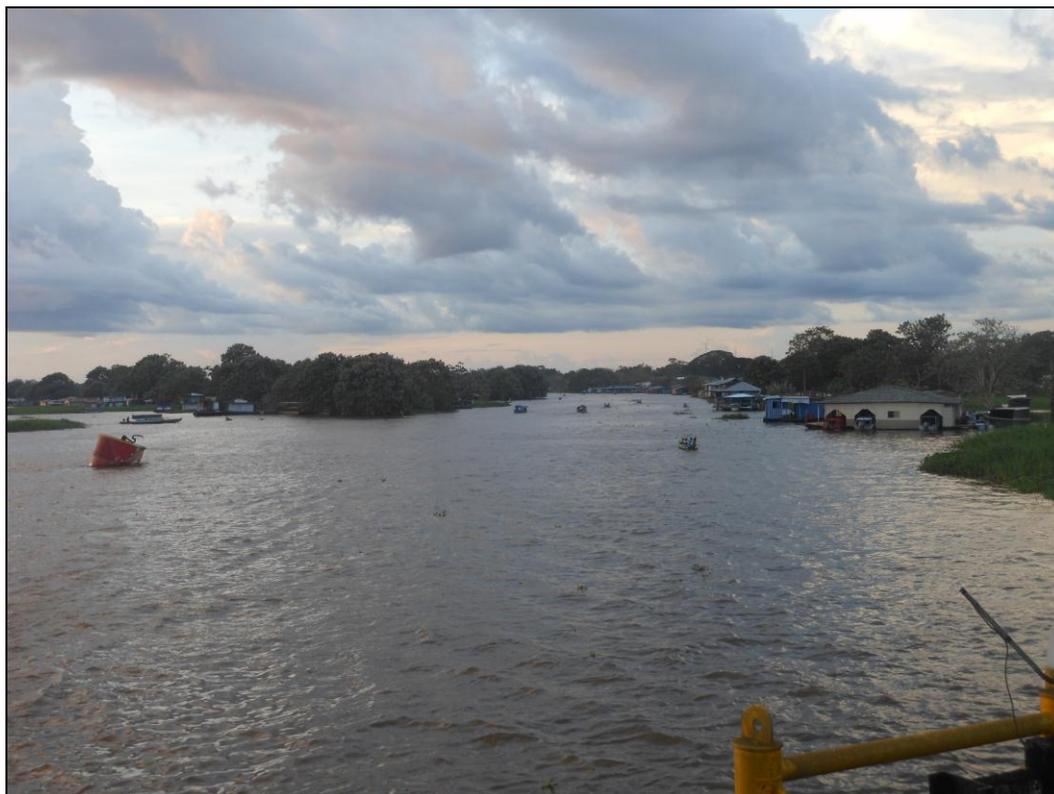
La quebrada que afecta directamente estos sectores es la quebrada o caño Yahuarcaaca que aunque en época de estiaje, prácticamente se seca, es en la época de niveles altos cuando hidráulicamente alcanza los niveles del río Amazonas afectando todo este vasto sector de viviendas y parte del comercio que se establece allí, incluso la reciente estructura de concreto de la plaza de mercado aun no inaugurada.

En la figura 47, se observa una foto Panorámica tomada desde el muelle flotante y mirando hacia “ Aguas arriba”, se aprecia la quebrada Yahuarcaaca en toda su magnitud, con anchos promedio entre 200-300 m , profundidades de 10-13 m. y un caudal entre 225 y 245 m³/s. en aguas altas. En niveles bajos y años “secos” los caudales se reducen considerablemente, y se puede cruzar prácticamente a pie según aseveraciones de los habitantes de la zona.

Figura 47. Foto Panorámica Caño Yahuarcaaca. Vista aguas arriba Mayo 2012

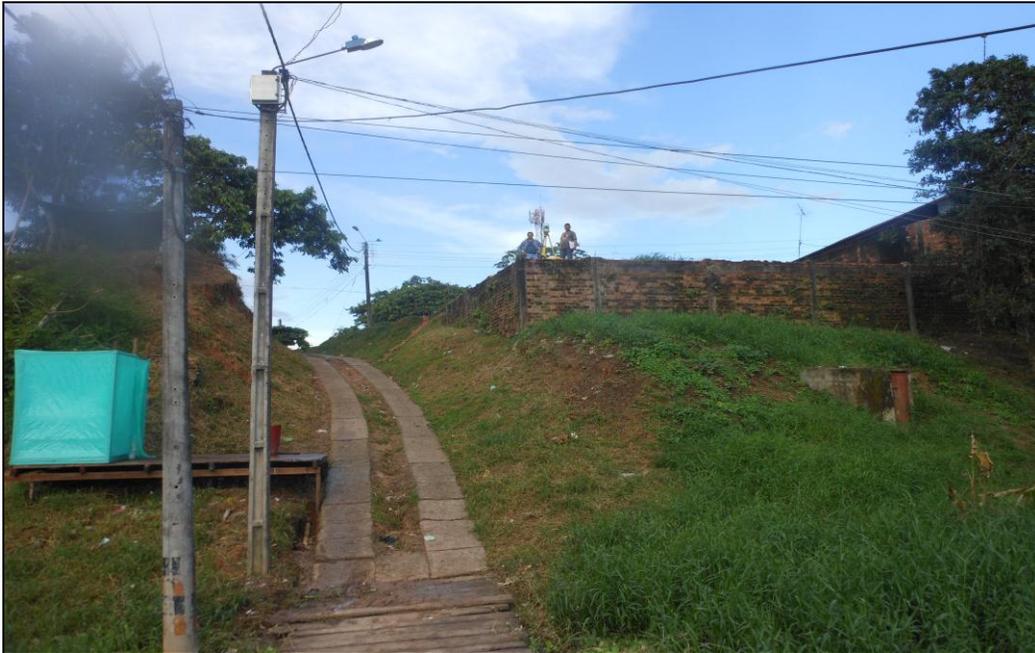
Los barrios que se encuentran en la zona de **alta amenaza por inundación** y que son frecuentemente afectados son Victoria Regia, y el sector El Aguila, estos están ubicados en el lecho mayor del río Amazonas. En las figuras siguientes de la 48 a la 51 se observan los diferentes taludes, con un grado de pendiente fuerte y con una altura de cerca de 9 m entre el nivel máximo alcanzado en el 2012 y en el lecho mayor del río y la terraza aluvial donde está asentada la población formal de Leticia.

Figura 48 Talud a la altura de la calle 4.

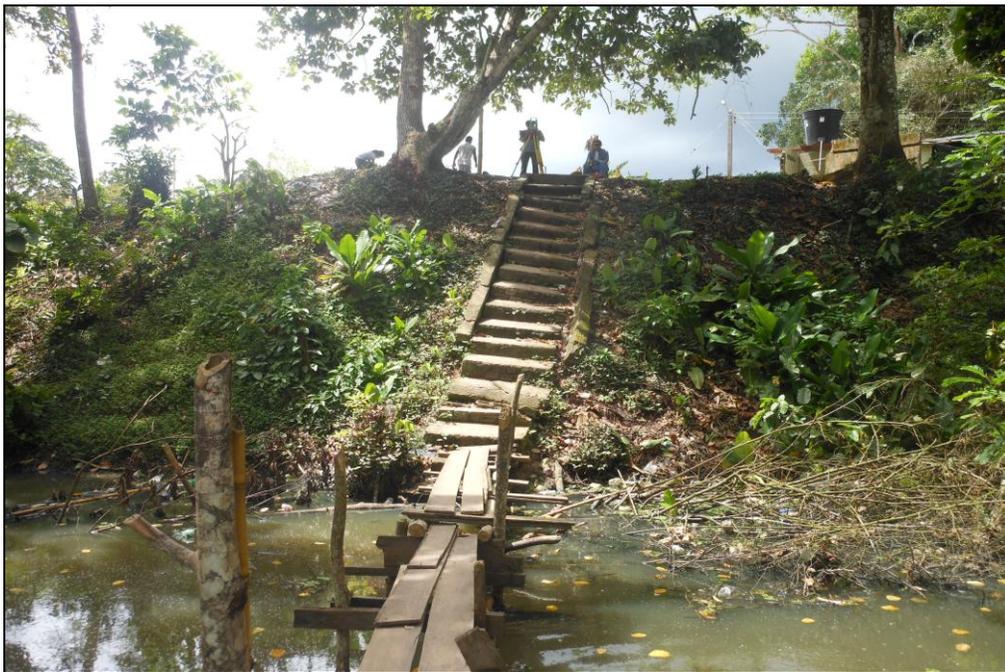
Figura 49 Talud a la altura de la calle 5.
