IDEAM

INFORME RIO AMAZONAS

INFORME TECNICO

INFORME RIO AMAZONAS LETICIA

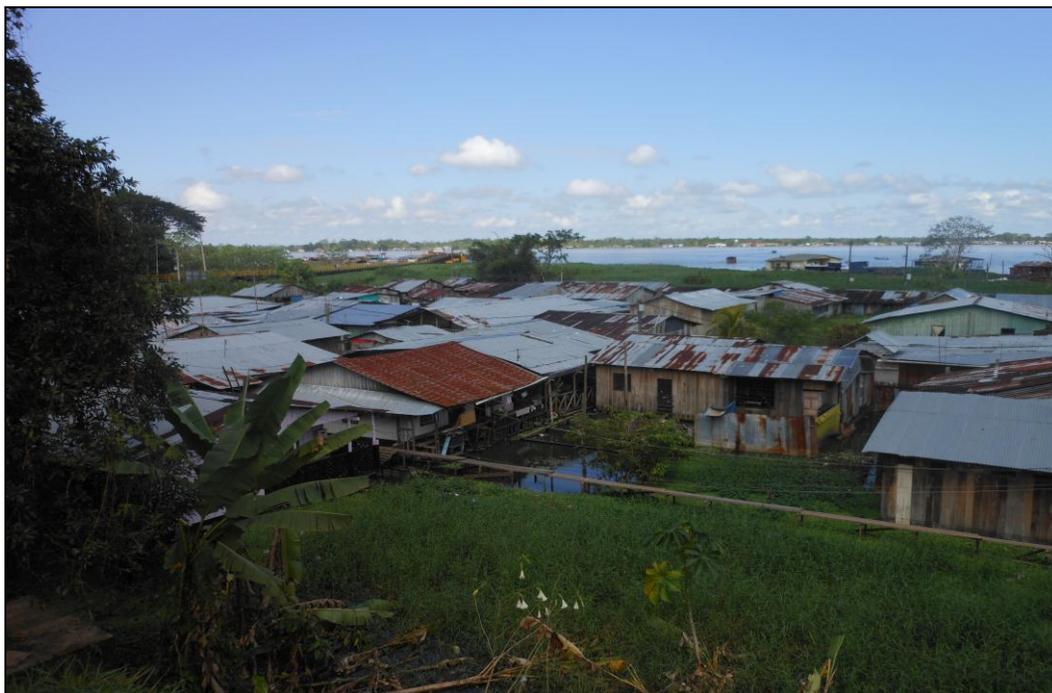
Los barrios que se encuentran en la zona de **alta amenaza por inundación** y que son frecuentemente afectados son Victoria Regia, y el sector El Aguila, estos están ubicados en el lecho mayor del río Amazonas. En las figuras siguientes de la 48 a la 51 se observan los diferentes taludes, con un grado de pendiente fuerte y con una altura de cerca de 9 m entre el nivel máximo alcanzado en el 2012 y en el lecho mayor del río y la terraza aluvial donde está asentada la población formal de Leticia.

Figura 50 Talud a la altura de la calle 9. Biblioteca Banco de la República.

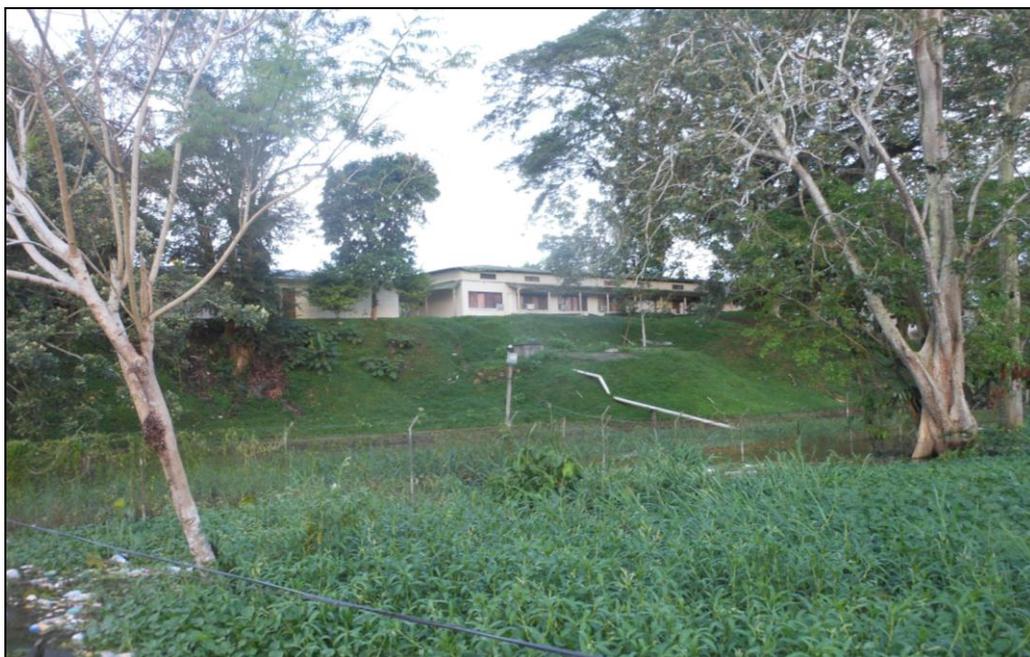
Figura 51 Talud a la altura de la calle 15. Club de Sub-oficiales.

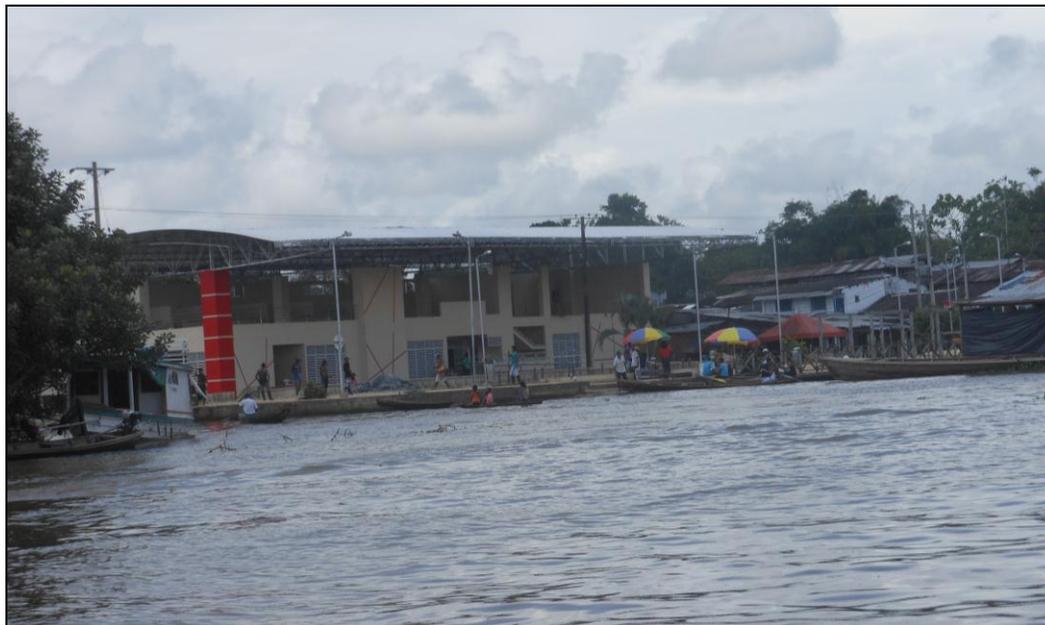
Es una constante que prácticamente todo el lecho mayor del río en el área urbana de Leticia, fué invadido por viviendas informales, comercio e incluso la plaza de mercado, las cuales durante un periodo de dos meses al año (abril-mayo) se ven afectadas por las inundaciones en aquellos años donde los niveles registran valores altos, como se aprecia en la figura 52.

Figura 52 Foto de la nueva Plaza de Mercado.

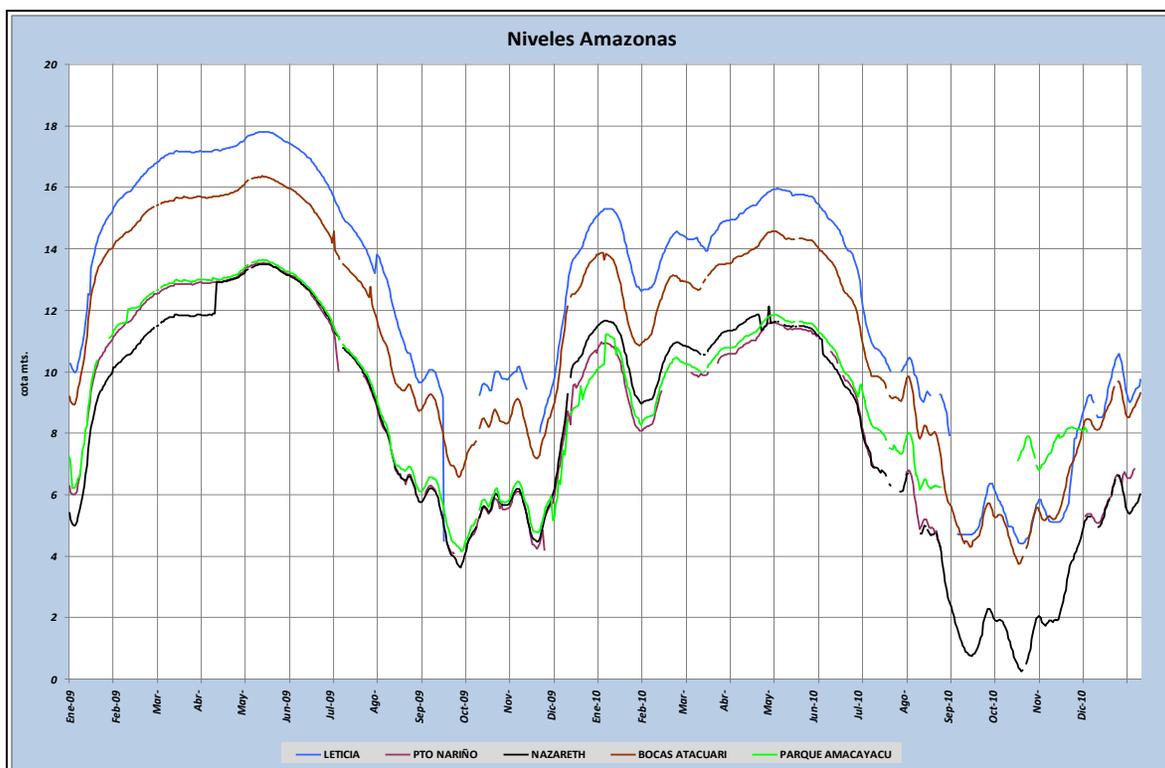
En la figura 54, se aprecia una gráfica comparativa del comportamiento de niveles diarios de los años 2009 y 2010, de las cinco estaciones que dispone el IDEAM en la zona, dos de ellas directamente sobre el río Amazonas Leticia y Nazareth, y tres ubicadas sobre los afluentes pero muy cercanas a su desembocadura. Donde se aprecia que a pesar que las estaciones Amacayacu (MataMata), Puerto Nariño (Loretoyaco) y Atacuari (Atacuari), si bien físicamente no se encuentran sobre el río Amazonas, sus lecturas de mira si corresponden al comportamiento del río Amazonas y naturalmente guardan total correspondencia durante todo el año tanto en época de niveles bajos como en los meses de aguas altas, esto debido a que se encuentran ubicadas a escasos metros de la desembocadura del cauce principal y su comportamiento hidrológico e hidráulico corresponde al río Amazonas, razón por la cual fueron suspendidas

Figura 54. Gráficas comparativas de las cinco estaciones del IDEAM en el río Amazonas.

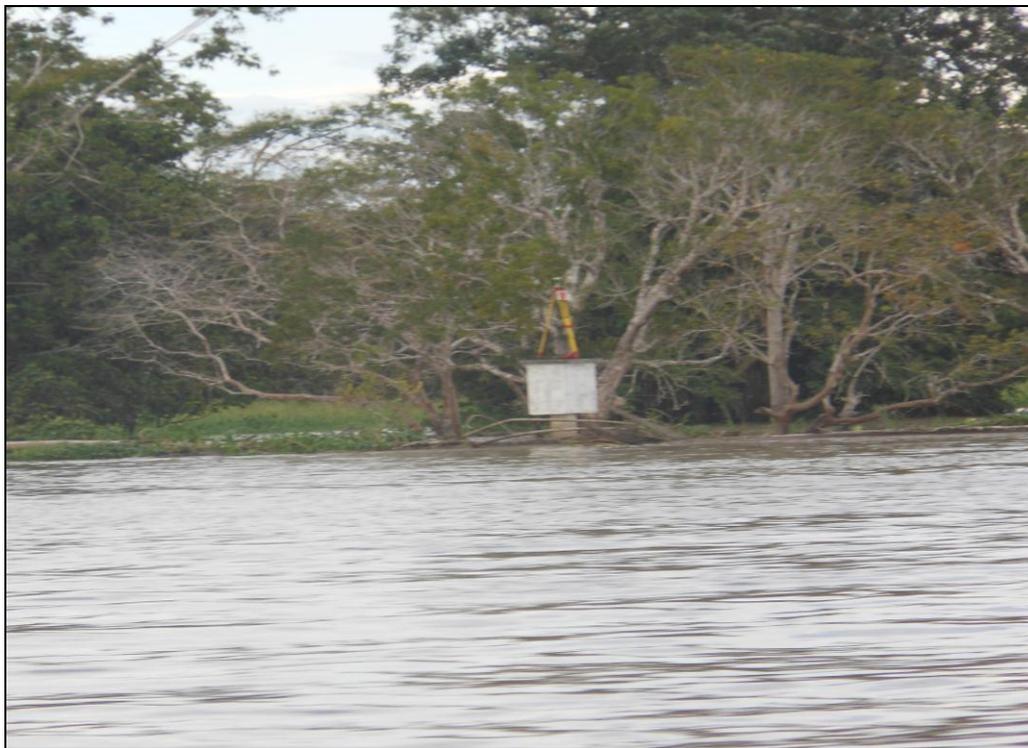
Estación de Nazareth. Estación Activa. La estación queda ubicada a 17 kms aguas arriba de Leticia, en este sector el río Amazonas no tiene islas, por lo que es allí donde se realizan los aforos respectivos. En la foto de la figura 57 se observa que todo el sector estaba completamente anegado con una lámina de agua superior a un metro.

Figura 57 Estación de Nazareth.

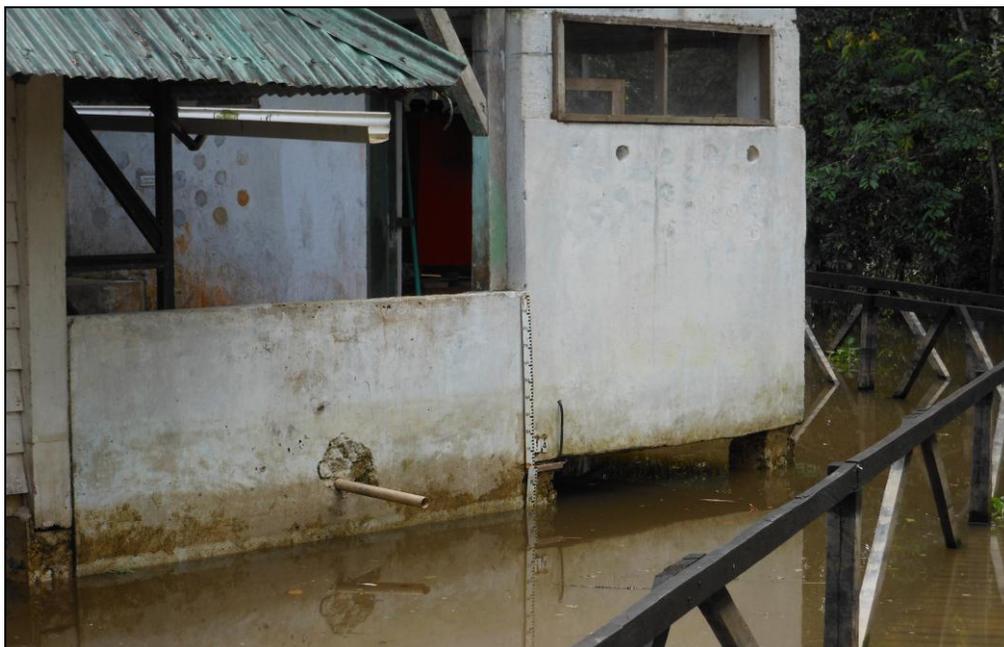
Estación Amacayacu. Estación suspendida. Estacion hidrológica limnimétrica (LM) queda ubicada sobre la quebrada Mata - Mata y a solo 100 m de la desembocadura al río Amazonas. En abril-mayo de 2012 practicamente todas las instalaciones del Parque Amacayacu sufrieron afectaciones por los altos niveles del río Amazonas. En la foto de la figura 58 se aprecia la huella que dejo los niveles máximos de este año.

Figura 58 Estación LM Amacayacu.

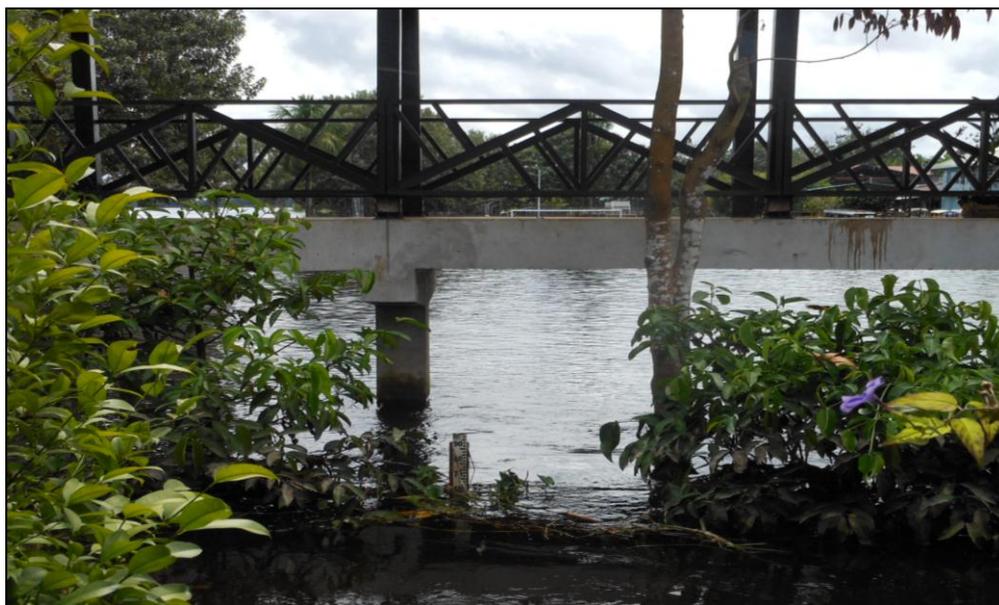
Estación de Puerto Nariño. Estación suspendida. Estación hidrológica limnimétrica (LM) queda ubicada sobre el río Loreto-Yaco a unos 300 m de la desembocadura al río Amazonas. En abril-mayo de 2012 se vieron afectadas las casas que quedan ubicadas en las partes más bajas y aledañas al río en el casco urbano y la cancha de fútbol. Las miras quedan localizadas debajo del muelle de Puerto Nariño.

Figura 59 Estación LM Puerto Nariño.

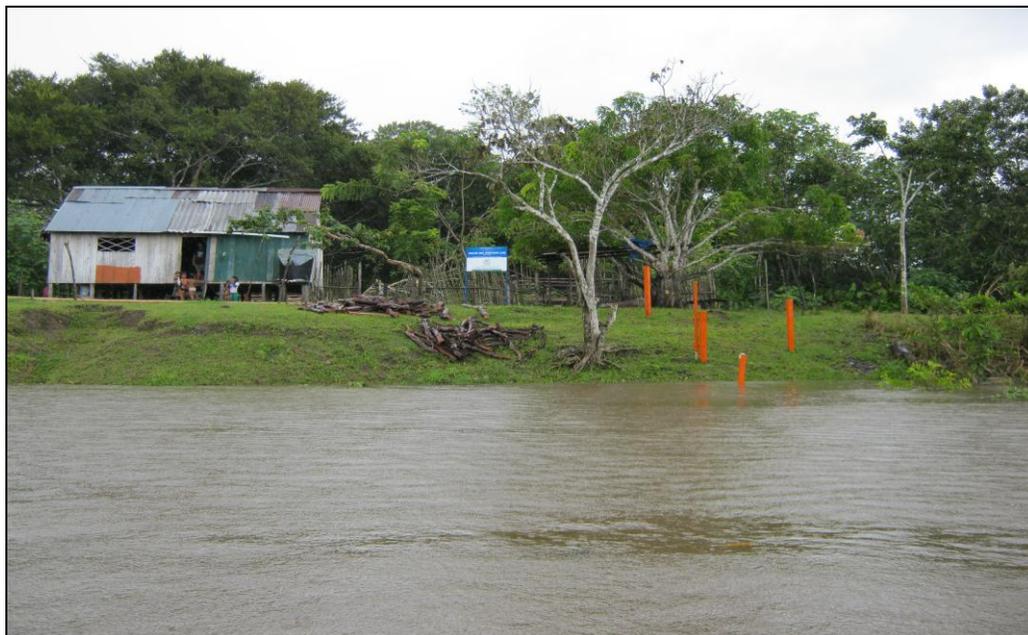
Estacion de Bocas de Atacuari. Estación suspendida. Estacion hidrológica limnimétrica (LM) queda ubicada sobre el río Atacuarí cerca de la desembocadura al río Amazonas.

Figura 60 Estación de Atacuari. Foto tomada en Marzo 2011 por comisión Área Operativa 11
