**INFORME DE AUDITORÍA  
INTERNA**

**ÁREA OPERATIVA  
BOYACA – CASANARE -**

**No.6**

**05/05/2014 AL 09/05/2014**

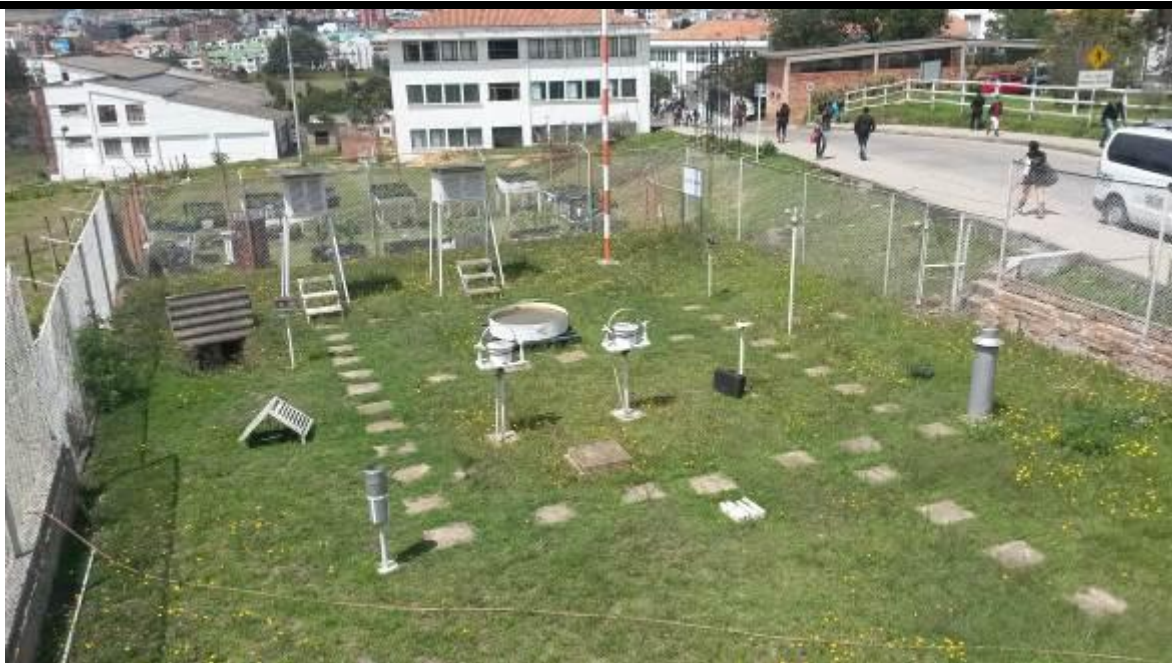
- **U.P.T.C. (CP) - Tunja:**

**Observador:** NESTOR GONZÁLEZ. Con 20 años como observador, es colaborador y comprometido, excelente observador. Es Funcionario de la Universidad. Estación de llamada diaria. No. Cel. 3102575213.

**sicrómetro patrón:** Temp (húmedo)= 12.2 °C / Caseta: Temp (húmedo)= 12.2 °C  
Temp (seco) = 16.2°C Temp (seco) = 16.2 °C

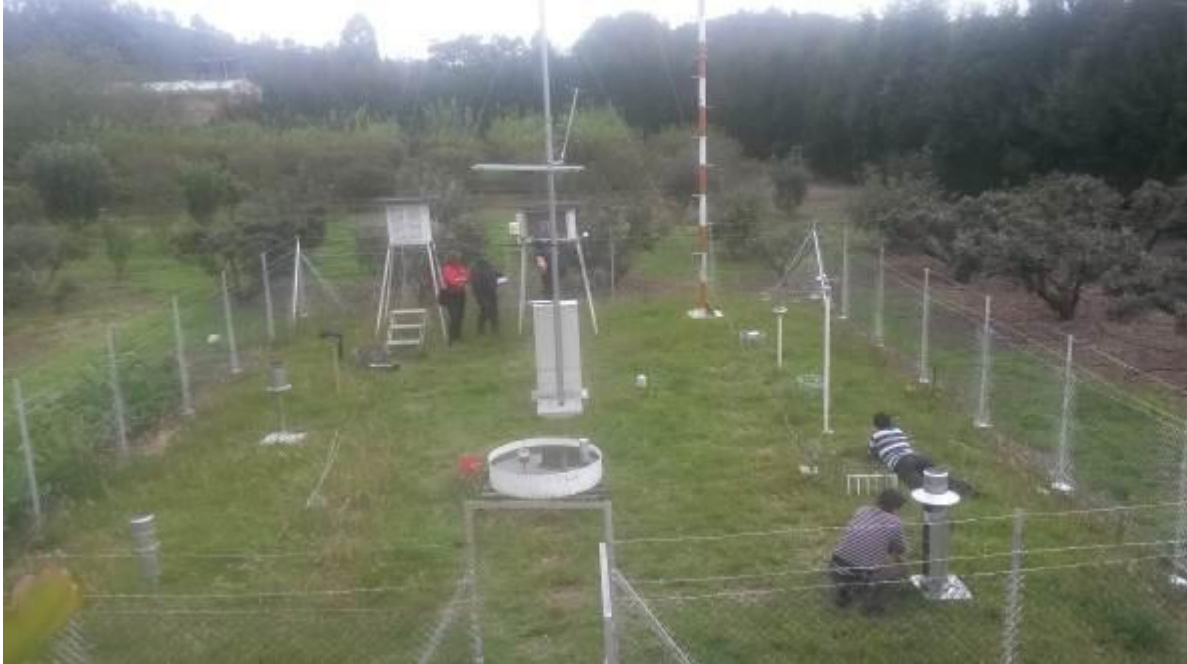
**Sicrómetro patrón:** Temp (húmedo)= 15.6 °C / Caseta: Temp (húmedo)= 15.6 °C  
Temp (seco) = 19.8 °C Temp (seco) = 19.8 °C

**Recomendaciones:** Cambiar el reloj del pluviógrafo, construir viga perimetral, cambiar ubicación del tanque, toda vez que la estación automática le da sombra en las horas de sol, realizar mantenimiento general y pintura, podar césped.

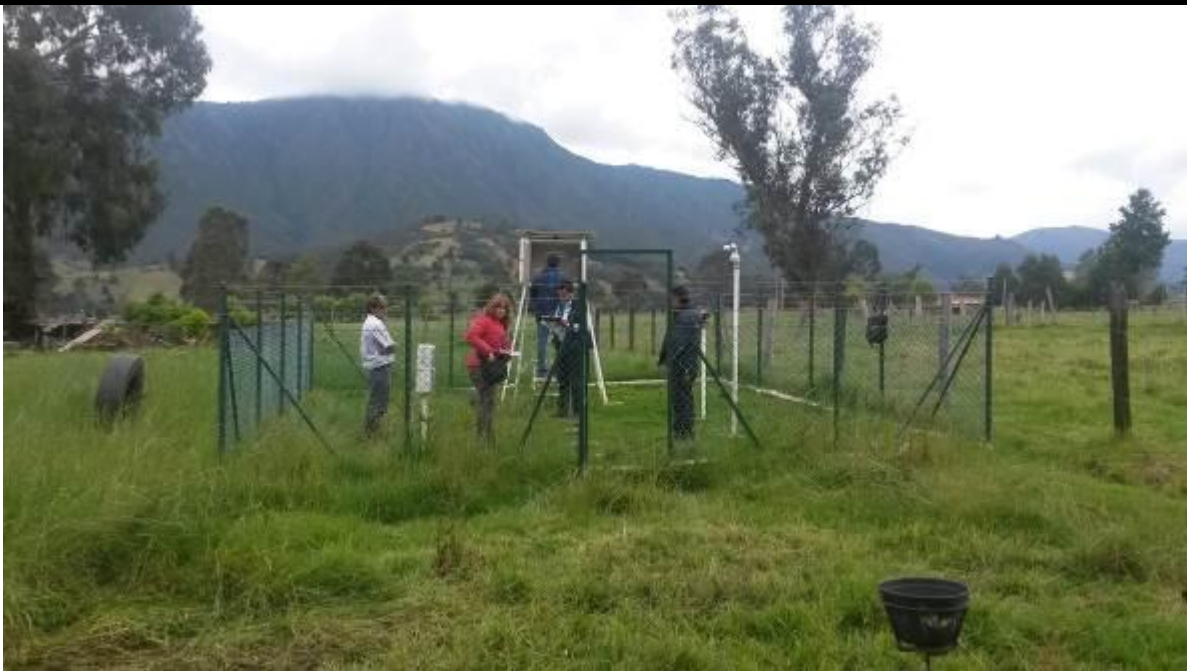
- **Cerinza (CO) – Cerinza:**

**Sicrómetro patrón:** Temp (húmedo)= 12.6 °C / Caseta: Temp (húmedo) = 12.6 °C  
Temp (seco) = 16.2 °C Temp (seco) = 15.8 °C

**Recomendaciones:** Instalar el pluviógrafo y reubicar el heliógrafo dentro de la estación por obstáculo en el entorno.

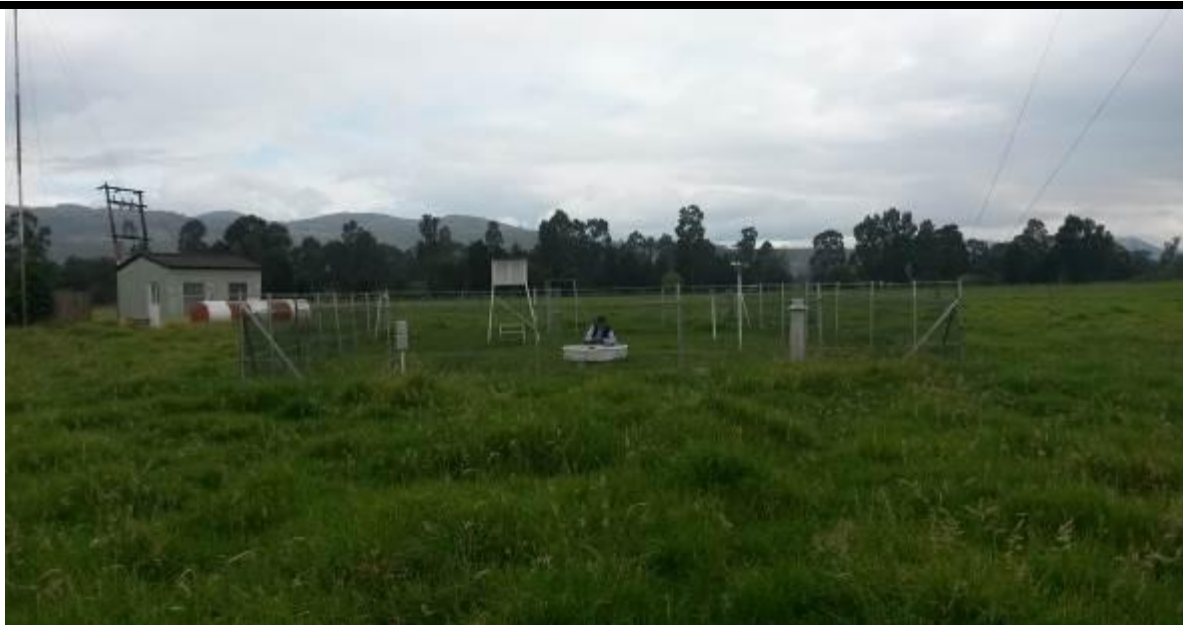
- **Aeropuerto Alberto Lleras (CP) - Sogamoso:**

**Observador:** Por lo alejado de la zona urbana y de las viviendas cercanas, ha sido difícil conseguir un observador que perdure. Actualmente se encuentra a cargo de la estación Diván Pérez, quien no se encontró al momento de la visita.

**Sicrómetro patrón:** Temp (húmedo)= 14.0 °C / Caseta: Temp (húmedo)= 14.0 °C  
Temp (seco) = 15.5 °C Temp (seco) = 15.8 °C

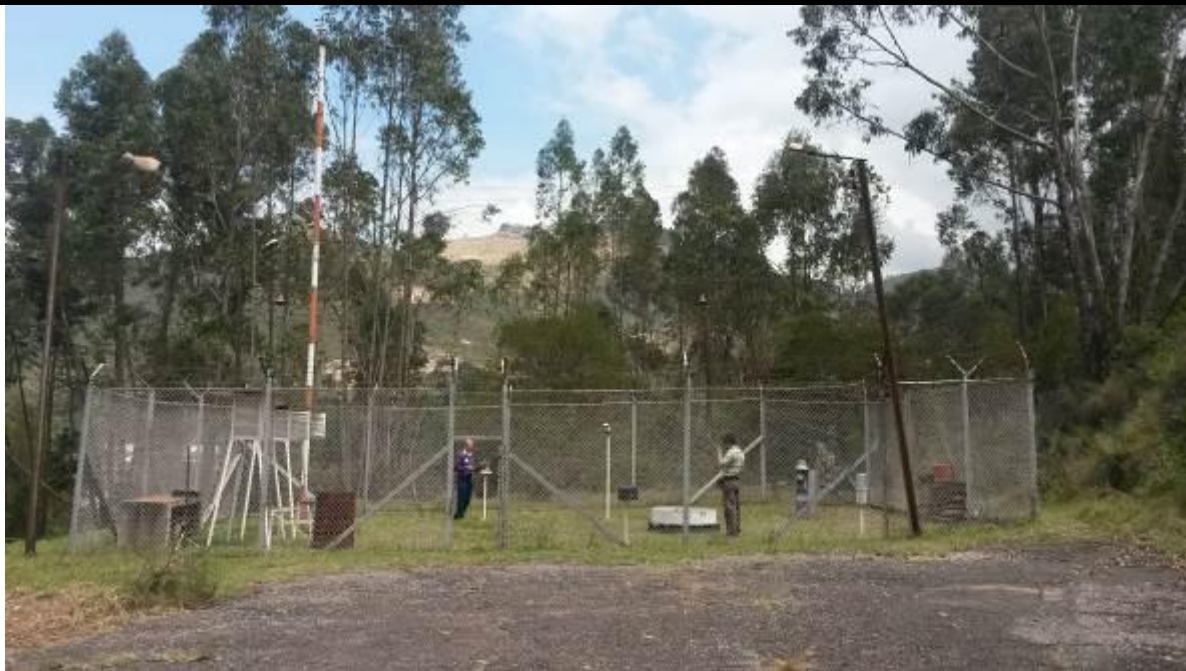
**Sicrómetro patrón:** Temp (húmedo)= 15.2 °C / Caseta: Temp (húmedo)= 15.2 °C  
Temp (seco) = 20.6 °C Temp (seco) = 20.6 °C

**Recomendaciones:** Dotar de gráficas para el anemógrafo e instalar valla de identificación. Construir viga perimetral, cambiar valla de identificación, podar los árboles que cubren el entorno de la estación ya que obstaculizan la observación y medición de los instrumentos, realizar mantenimiento general y pintura.

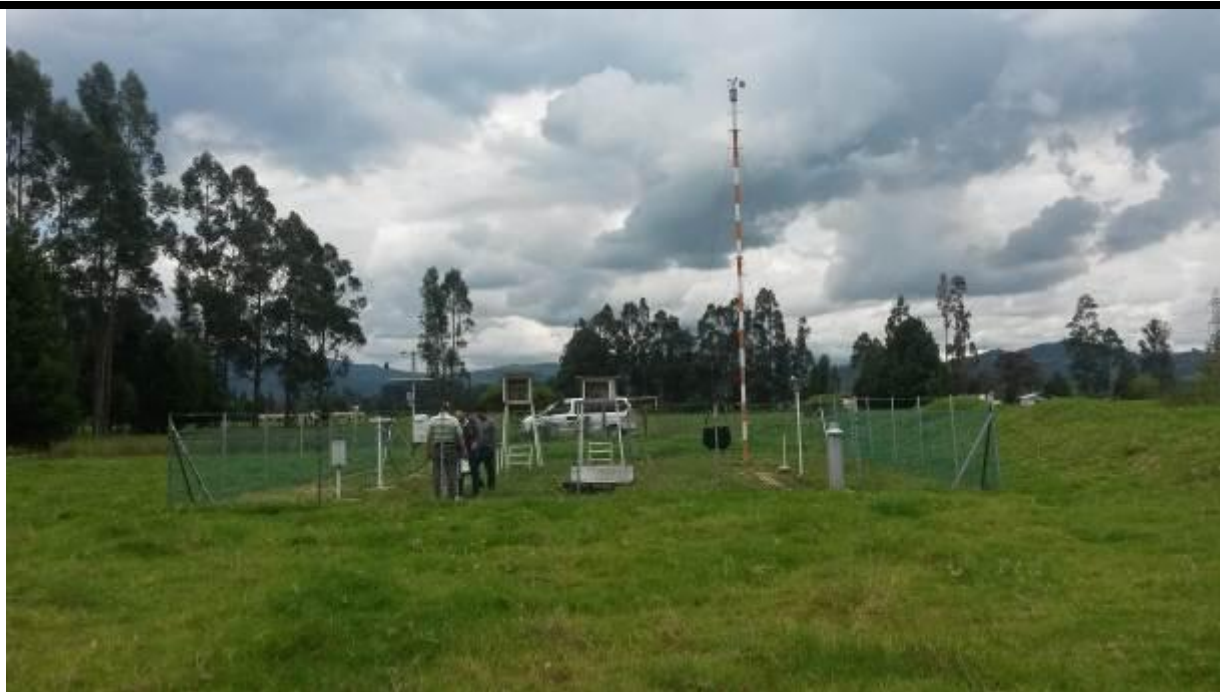
- **Surbatá Bonza (AM) - Duitama:**

Observador: Ana Julia Valderrama, con más de 10 años como encargada de la estación. No se encontró al momento de la visita. No se había cambiado la gráfica del pluviógrafo, ni se había tomado la lectura del pluviómetro. Lecturas de las 07:00 sin efectuar.

**Sicrómetro patrón:** Temp (húmedo)= 14.4 °C / Caseta: Temp (húmedo)= 14.4 °C  
Temp (seco) = 20.6 °C Temp (seco) = 20.6 °C
