**IDEAM**

**INFORME DE AUDITORÍA INTERNA  
ÁREA OPERATIVA No.11  
PROCESO GENERACIÓN DE DATOS  
E INFORMACIÓN  
HIDROMETEOROLÓGICA Y  
AMBIENTAL PARA LA TOMA DE  
DECISIONES Y SERVICIOS.  
30/06/2018**

##### **1. ESTACIÓN SILVANIA – RIO SUBA. CNE - CÓDIGO 21197110**

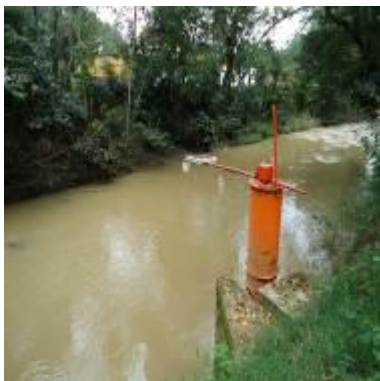
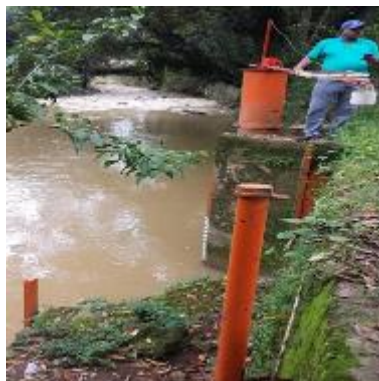
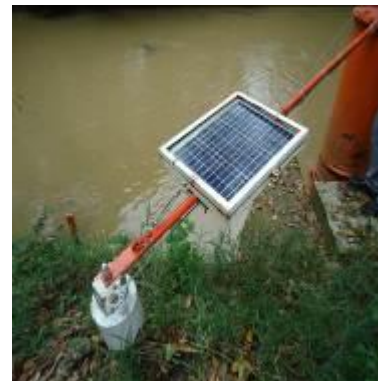
Imagen 1. Registro fotográfico de la Estación Silvania

Presenta sección adecuada para registro de niveles y aforos; se evidencia para los tramos de mira 0-2 y 2-4 con buen mantenimiento y lectura realizada de 0.92 m. Se verifica maxímetro encontrando un nivel alcanzado de 1.27 m.

El aforo líquido en aguas bajas se realiza por vadeo aproximadamente 10 m., aguas arriba de la sección de miras y en aguas altas se realiza sobre puente vehicular ubicado aproximadamente 80 m., aguas abajo de sección de miras. Se encontró instalación para aforo de orilla que se podría rehabilitar para estas mediciones a futuro.

- **Mantenimiento:** Se evidencia en campo falta de mantenimiento al equipo maxímetro y adicional presenta ruptura en una sección el tubo de soporte del tirante del brazo del Sensor.
- **Reubicación:** Dadas las condiciones de la estación, no se hace necesario contemplar la reubicación.
- **Control Operacional:** El técnico operativo del AO11 que acompañó la visita, indico que no existe tarabita, equipo

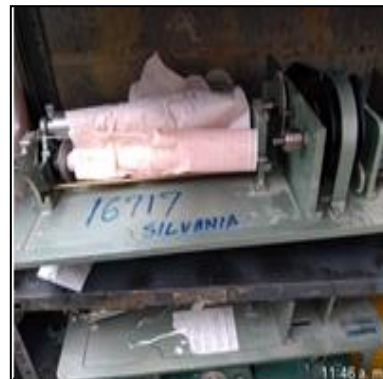
Imagen 3. Impresión de pantalla y registro fotográfico en bodega. Limnógrafo 16717

b) El elemento limnógrafo de marca STEVENS de placa 16717, se encontró en el aplicativo SIORH con el número de inventario HIMAT 178, a la fecha de la presente auditoría el elemento, se encuentra en la bodega del IDEAM ubicada en la sede Puente Aranda Calle 12 No. 42 B – 44 y registrado en el inventario de equipos convencionales para dar de baja, imagen 2; el archivo Excel, es actualizado por el Coordinador del Grupo de Instrumentos y Metalmecánica, tiene fecha de elaboración el 11/10/2017, tal como se puede constatar en la siguiente imagen.

Fuente: Información enviada por el Grupo de Servicios Administrativos, como evidencia que existe el elemento limnógrafo 16717.

Por lo anterior; se recomienda al AO11, una vez se realice el trámite de baja del elemento limnógrafo 16717, se envíe a esta dependencia copia de la resolución de baja de bienes muebles del IDEAM.

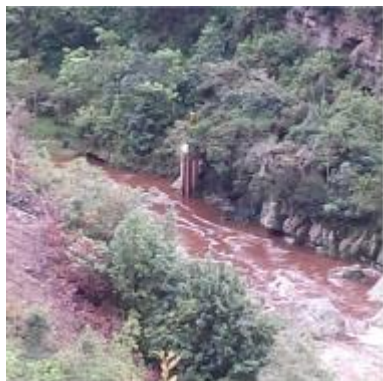
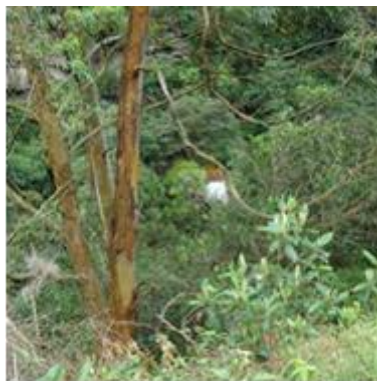
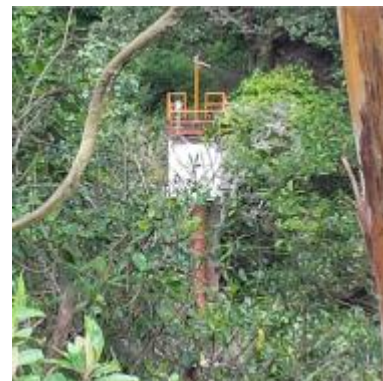
Imagen 5. Registro fotógrafo de la Estación El profundo automática

Ubicada en el Municipio de Cabrera – Cundinamarca, actualmente se encuentra activa en el catálogo de estaciones del Instituto. Estación automática, no se pudo acceder por dificultad en la vía de acceso y por lluvia en el momento de la visita, presentando con ello, alto riesgo para los funcionarios.

Según la hoja de inspección de la visita efectuada por los funcionarios del Área Operativa 11 en la fecha 21/03/2018, la instalación limnigráfica muestra un estado bueno del tubo y caseta, pero regular estado del “cono”, se recomienda georeferenciar y obtener las coordenadas reales. No fue posible entrevistar a la observadora nueva que se contactó en visita de marzo del presente año, esta estación reporta los datos en tiempo real al IDEAM mediante Registrador Automático de Nivel – RAN.

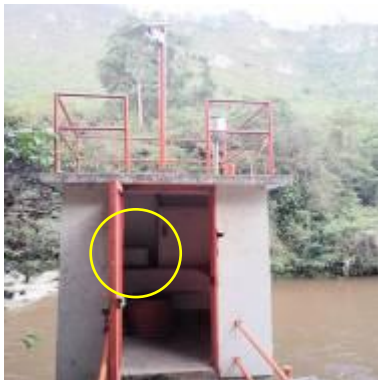
Imagen 7. Evidencia limnígrafo EA 9511 1118-123

Una vez constatado que el elemento es el mismo, el encargado del AO11, envía registro fotográfico de la existencia del limnígrafo en la estación El profundo y argumenta, que actualmente no está funcionando, el elemento se está usando para poner sobre él, el elemento Registrador Automático de Nivel - RAN; por lo anterior el encargado indica que procederá en la próxima comisión a retirarlo y traerlo al almacén para hacer su respectivo trámite para dar de baja el elemento en mención. Lo anterior es tomado como evidencia enviada mediante correo institucional enviado el 22/06/2018 a esta instancia.

Por lo anterior; se recomienda al AO11, realizar la corrección de digitación en el inventario SIORH de acuerdo con los datos observados en el inventario almacén IDEAM del elemento limnógrafo de placa EA 9511 1118-123, para evitar confusiones al requerir consulta de información; además, una vez se realice el traslado del equipo al Grupo de Instrumentos y Metalmecánica y se inicie el trámite de baja del equipo en mención, es necesario que a esta dependencia se envíe copia de la resolución de baja de bienes muebles del IDEAM.

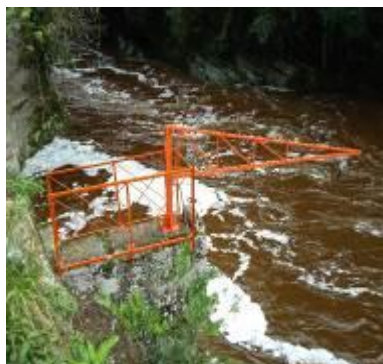
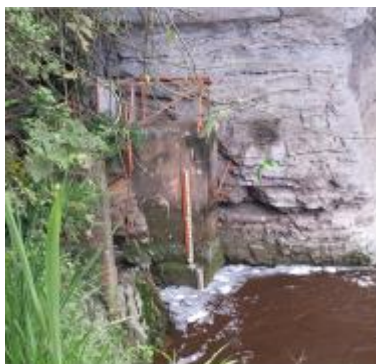
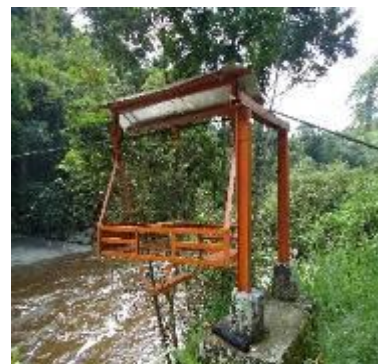
Imagen 9. Registro fotográfico de la Estación La Playa

Se encontró sensor de nivel e instalación de equipo de transmisión en tiempo real, como parte de la repotenciación que se está haciendo en el marco del proyecto de Fondo de Adaptación; por tal motivo se recomienda al AO 11 estar atento a la entrega oficial de los equipos, para que estos sean cargados al inventario almacén IDEAM, específicamente al inventario de la estación. Se tiene como observador voluntario al Señor José Manuel Martínez Hernández de 62 años, quien lleva aproximadamente nueve (9) años tomando los datos diarios de mira, considerados como buenos; los registros se encontraron al día. A la fecha del presente informe, el Instituto debe al observador los meses de septiembre, octubre, noviembre y diciembre de 2017, enero y febrero 2018; de acuerdo, al corte realizado por el técnico operativo del AO11, datos manifestados de conformidad por el observador, como retribución al reporte diario de datos de niveles, en el tiempo estipulado de 6 am y 6 pm, el observador recibe llamada diaria del encargado del AO11, para reporte de los datos; de igual forma, manifiesta recibir capacitación y realizar toma de datos sin dificultad.

- **Inventario:** En el momento de la auditoría, en la estación se observaron los siguientes elementos:
  - a. Limnímetros y tarabita monofilar, elementos considerados de “consumo”.
  - b. Pluviógrafo automático
  - c. Sensor de nivel
  - d. Equipo de transmisión

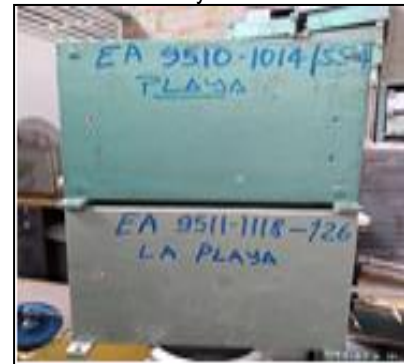
Imagen 10. Impresión de pantalla y registro fotográfico en bodega. Limnógrafos EA 9511 1118-126 y EA 9510 1014-554

Fuente: Información enviada por el Grupo de Servicios Administrativos, como evidencia que existe limnógrafos de placa EA 9511 1118-126 y EA 9510 1014-554

Por lo anterior; se recomienda al AO11, una vez se realice el trámite de baja los elementos limnógrafos de placa EA 9511 1118-126 y EA 9510 1014-554, envíe a esta dependencia copia de la resolución de baja de bienes muebles del IDEAM.

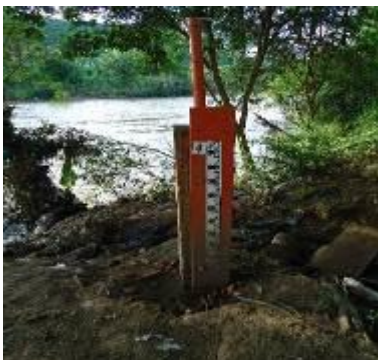
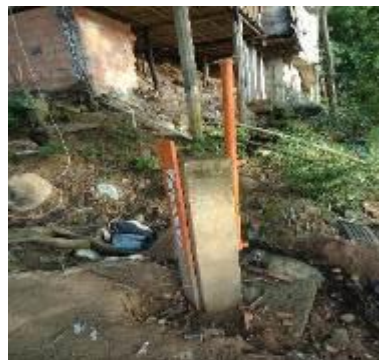
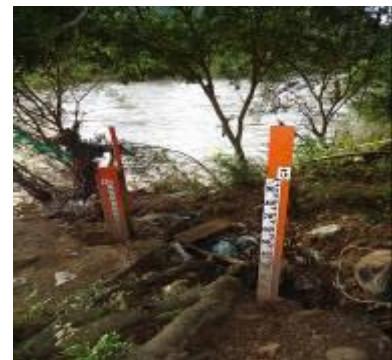
Imagen 12. Registro fotográfico de la Estación El Limonar

Ubicada en el Municipio de Girardot – Cundinamarca, actualmente se encuentra activa en el catálogo de estaciones del Instituto. Es una estación convencional. Presenta buena sección para registro de niveles y aforos, pero la medición de caudal líquido en niveles altos no se puede realizar por tarabita, ya que se encuentra inhabilitada. Se recomienda hacer inspección de campo para posibilidad de reubicación aguas arriba del actual punto y considerar la instalación de un sensor de nivel. Se tiene como observador voluntario a la Señora Yeny Paola Bulla de 33 años, quien lleva aproximadamente cinco (5) años tomando los datos diarios de mira; los registros se encontraron al día. A la fecha del presente informe, el Instituto debe a la observadora los meses de septiembre, octubre, noviembre y diciembre de 2017, enero y febrero 2018; de acuerdo, al corte realizado por el técnico operativo del AO11, datos manifestados de conformidad por la observadora, como retribución al reporte diario de datos de niveles, en el tiempo estipulado de 6 am y 6 pm, la observadora recibe llamada diaria del encargado del AO11, para reporte de los datos; de igual forma, manifiesta recibir capacitación y realizar toma de datos sin dificultad.

- **Inventario:** Revisando el inventario almacén IDEAM; no existe registro de elementos en esta estación, por ser activos de consumo; sin embargo, se observó que el tramo de mira 2-3 no se encontró, por lo que se recomienda que éste se debe instalar nuevamente, al igual que la instalación de un Sensor de Nivel y Tarabita (o instalación de “orilla”) para la realización de Aforos Líquidos en niveles medios y altos. Recomendación dada por el auditor de la Subdirección de Hidrología.

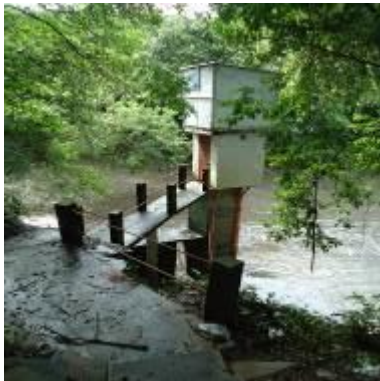
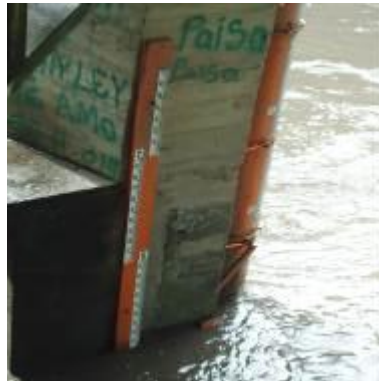
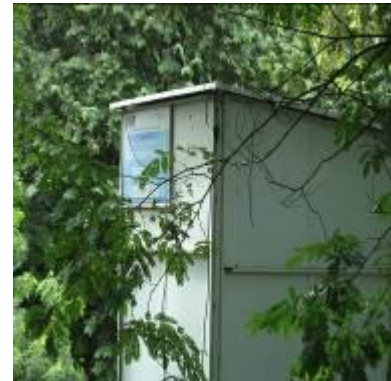
Imagen 14. Registro fotográfico de la Estación La Campiña

sección de miras. Se tiene como observador voluntario a la Señora Nidia Nancera Nuñez, quien lleva aproximadamente diez (10) años tomando los datos diarios de mira, considerados como buenos; los registros se encontraron al día. A la fecha del presente informe, el Instituto debe a la observadora los meses de septiembre, octubre, noviembre y diciembre de 2017, enero y febrero 2018; de acuerdo, al corte realizado por el técnico operativo del AO11, datos manifestados de conformidad por la observadora, como retribución al reporte diario de datos de niveles, en el tiempo estipulado de 6 am y 6 pm, la observadora recibe llamada diaria del encargado del AO11, para reporte de los datos; de igual forma, manifiesta recibir capacitación y realizar toma de datos sin dificultad.

- **Inventario:** Revisando el inventario almacén IDEAM; no existe registro de elementos en esta estación, por ser activos de consumo.

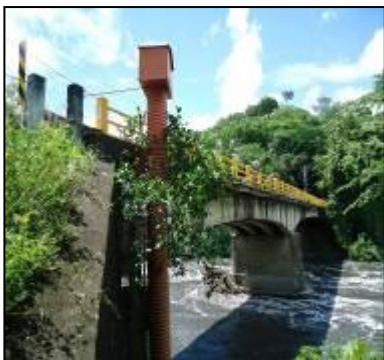
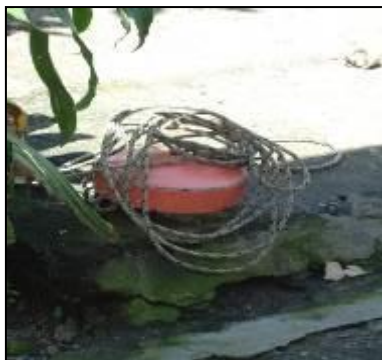
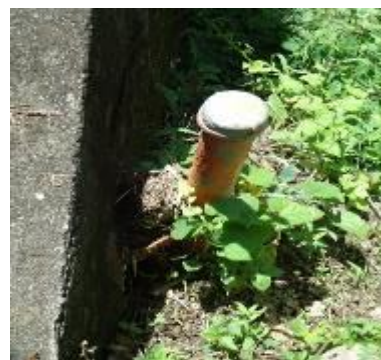
Imagen 16. Registro fotógrafo de la Estación Puente Portillo

• **Inventario:** En el momento de la auditoria, en la estación se observaron los siguientes elementos:

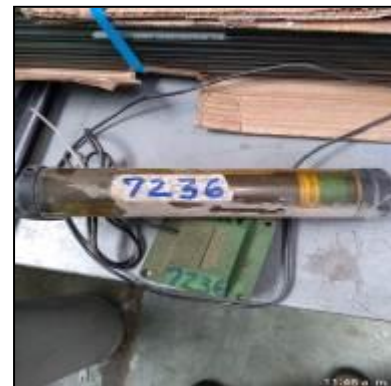
Imagen 17. Impresión de pantalla y registro fotográfico en bodega. Registrador automático 7236

Fuente: Información enviada por el Grupo de Servicios Administrativos, como evidencia que existe registrador automático 7236

Por lo anterior; se recomienda al AO11, una vez se realice el trámite de baja del elemento registrador automático 7236, adjunte a esta dependencia, copia de la resolución de baja de bienes muebles y ajustar la información del inventario almacén IDEAM, con el fin de ser utilizado como elemento de consulta con información veraz y actualizada.

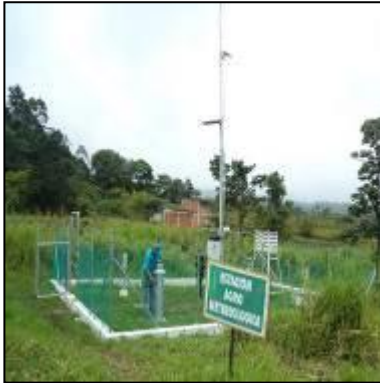
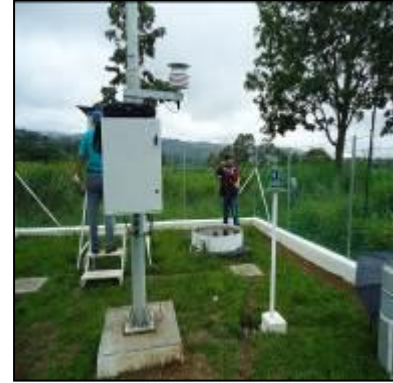
Imagen 19. Registro fotográfico de la Estación ITA Valsalice

• **Inventario:** En el momento de la auditoría, en la estación se observaron los siguientes elementos:

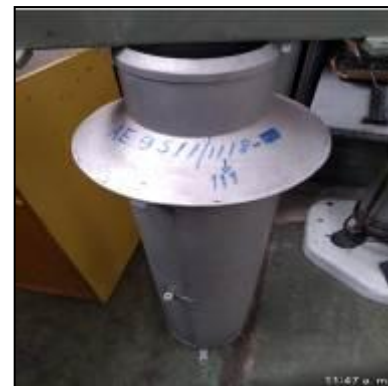
Imagen 21. Impresión de pantalla y registro fotográfico en bodega. Pluviógrafo AE 9511 1118-111

Fuente: Información enviada por el Grupo de Servicios Administrativos, como evidencia que existe el pluviógrafo AE 9511 1118-111

Por lo anterior; se recomienda al AO11, una vez se realice el trámite de baja del elemento pluviógrafo AE 9511 1118-111, envíe a esta dependencia copia de la resolución de baja de bienes muebles del IDEAM.

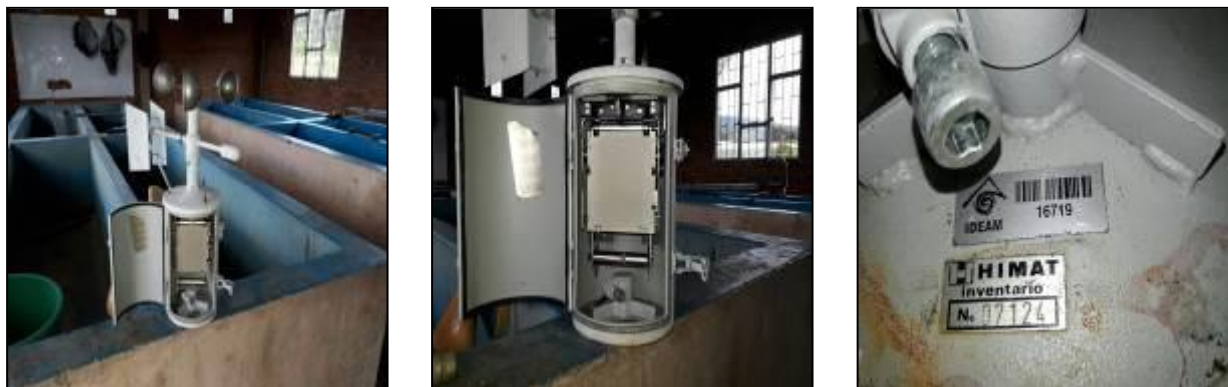
Imagen 22. Registro fotográfico anemógrafo placa de inventario EXT 7124

Fuente: Registro fotográfico enviado por AO 11, como evidencia de existencia del elemento anemógrafo placa de inventario EXT 7124

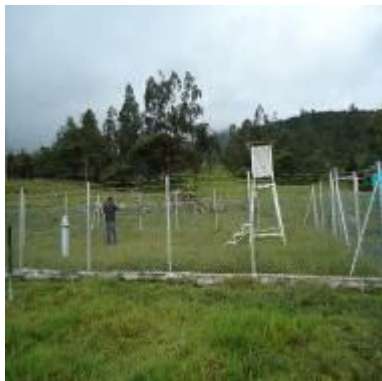
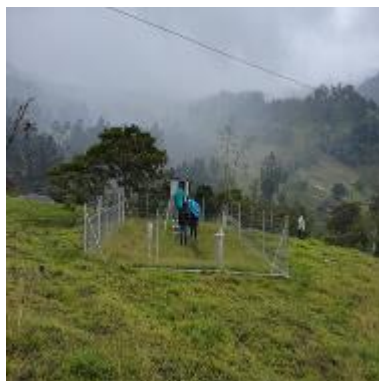
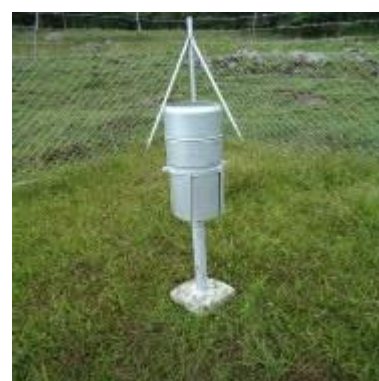
Imagen 24. Registro fotógrafo de la Estación Peñas Blancas

- **Inventario:** En el momento de la auditoria, en la estación se observaron los siguientes elementos:
  - Higrógrafo (Higrógrafo H046) de marca LAMBRECHT y placa de inventario antigua EA 9511 1118-102.
  - Pluviógrafo de marca THIEES y placa de inventario antigua EA 9511 1118-106; se observa con placa HIMAT PG 075, se dispone de placa 28120 en el momento de la auditoría.
  - Pluviómetro de placa de inventario antigua EA 9511 1118-107; se observa con placa HIMAT PM 164, se dispone de placa 28121 en el momento de la auditoría.

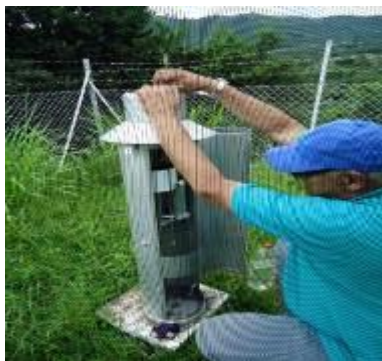
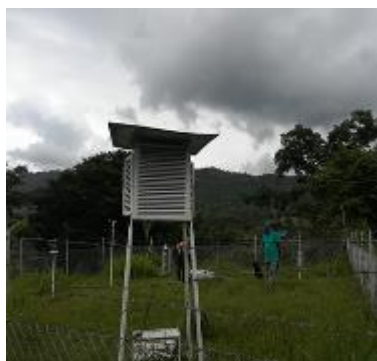
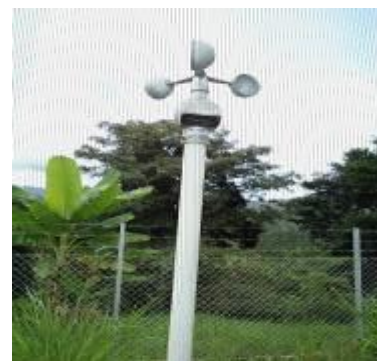
Imagen 26. Registro fotográfico de la Estación Pandi

- **Inventario:** En el momento de la auditoría, en la estación se observaron los siguientes elementos:
  - Anemómetro de marca THIESS y placa de inventario antigua AE 9511 1118-84, se observa con placa HIMAT 119, se dispone de placa 28119 en el momento de la auditoría.
  - Heliógrafo de marca CASELLA y placa de inventario antigua AE 9511 1118-88, se dispone de placa 28122 en el momento de la auditoría.
  - Termohigrógrafo de marca THIES, serial 0808264 y placa de inventario 14423
  - Pluviómetro y placa de inventario antigua AE 9511 1118-92 se dispone de placa 28117 en el momento de la auditoría.
  - Pluviógrafo de marca FUESS y placa de inventario antigua AE 9511 1118-91 se dispone de placa 28118 en el momento de la auditoría.
  - Tanque de evaporación, elemento de consumo.

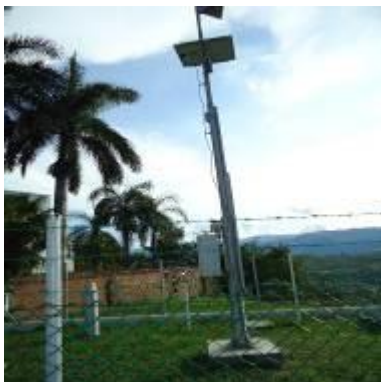
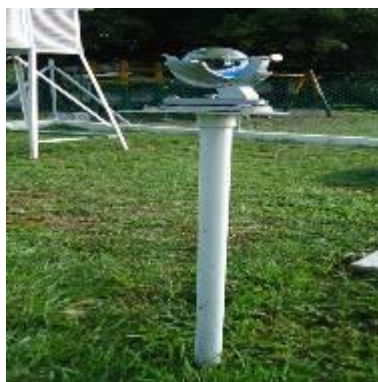
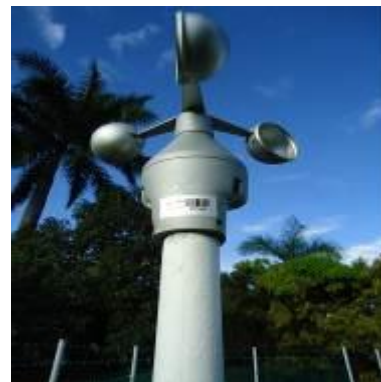
Imagen 28. Registro fotográfico de la Estación Las Mercedes

- **Inventario:** En el momento de la auditoría, en la estación se observaron los siguientes elementos:
  - Heliógrafo de marca FUESS y placa de inventario antigua AE 9511 1118-220, se dispone de placa 28116 en el momento de la auditoría.
  - Pluviógrafo de marca FUESS y placa de inventario antigua AE 9511 1118-224, se dispone de placa 28170 en el momento de la auditoría.
  - Termohigrografo de marca THIES, serie 0808353 y placa de inventario 14495.
  - Anemómetro de marca THIESS y placa de inventario antigua AE 9511 1118-260, se dispone de placa 28168 en el momento de la auditoría.
  - Pluviómetro con placa de inventario antigua AE 9511 1118-225, se dispone de placa 28169 en el momento de la auditoría.
  - Tanque de evaporación, elemento de consumo.
