PLAN DE INFRAESTRUCTURA

GRUPO SERVICIOS ADMINISTRATIVOS IDEAM

ABRIL DE 2021

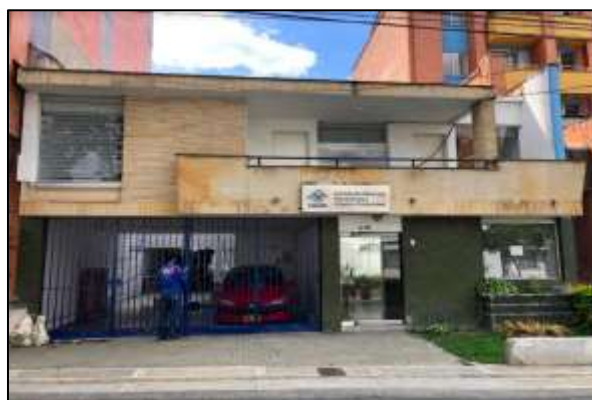
Área Operativa # 1 – Medellín – Inmueble propio

Descripción	Edificación de dos plantas ubicada en el Barrio Laureles. Originalmente fue proyectada con un uso residencial.
Diagnóstico	<p>De acuerdo a lo concluido por la Universidad Nacional de Colombia en el resultado de la consultoría de estudio de vulnerabilidad de las Sedes del IDEAM (Contrato 329 de 2014), la edificación no cumple con las condiciones técnicas establecidas en la NSR-10.</p> <p><i>Una vez analizados cada uno de los ítems anteriormente expuestos, se concluye que la estructura que alberga las oficinas de la sede IDEAM MEDELLÍN no es apta para tal fin.</i></p> <p><i>Además de que no tiene elementos estructurales con la resistencia de material requerida para un buen desempeño, no posee un sistema de resistencia que cumpla con las condiciones necesarias para el tipo de uso de la sede IDEAM MEDELLÍN. Con las condiciones existentes, no es posible realizar una adaptación general de la estructura a las condiciones exigidas por la NSR-10 sin tener que intervenir cada uno de los elementos estructurales componentes, es decir, la intervención en la estructura implicaría una demolición total.</i></p>

Conclusiones y recomendaciones	<ul style="list-style-type: none"> • Vale la pena indicar que la edificación si bien no cumple con la NSR-10, no está en peligro de colapso y se encuentra en buen estado, sin embargo, a futuro será necesario adelantar la construcción de una nueva edificación en el predio actual, teniendo en cuenta las conclusiones del estudio de la Universidad Nacional. • Para lo anterior deberá realizarse una consultoría para REALIZAR LOS ESTUDIOS Y DISEÑOS TÉCNICOS PARA LA CONSTRUCCIÓN DE LA NUEVA SEDE DEL IDEAM EN EL ÁREA OPERATIVA # 01 EN LA CIUDAD DE MEDELLÍN – ANTIOQUIA. • Esta consultoría de estudios y diseños para la nueva sede, se deberá ejecutar de acuerdo a la disponibilidad de recursos que se tenga, no siendo prioritaria para el año 2021. Sin embargo, se recomienda seguir el orden de proyección de estudios que se explican en las conclusiones generales. • Posteriormente, ante los resultados de la consultoría y una vez se cuente con el respaldo económico de recursos para adelantar la construcción del proyecto, se deberá buscar un inmueble que en principio se pueda tomar en comodato o arrendamiento. • La edificación tuvo intervención en el año 2018 y 2020 de reparaciones locativas por lo que, en general, se encuentra en buen estado. • Se plantea seguimiento y visita anual para arreglo y reparaciones que así lo requieran como pintura, revisión de llaves, humedades, etc. relacionadas con el mantenimiento preventivo.

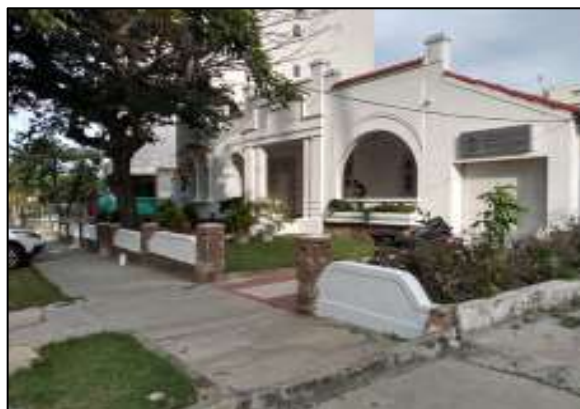
Área Operativa # 2 – Barranquilla – Inmueble propio

Descripción	Edificación de una planta ubicada en el Barrio El Prado. Originalmente fue proyectada con un uso residencial. El bien se encuentra en una zona de interés patrimonial de acuerdo a respuesta emitida por la Alcaldía de Barranquilla, con radicado 20179910134382.
Diagnóstico	<p>De acuerdo a lo concluido por la Universidad Nacional de Colombia en el resultado de la consultoría de estudio de vulnerabilidad de las Sedes del IDEAM (Contrato 329 de 2014), la edificación no cumple con las condiciones técnicas establecidas en la NSR-10.</p> <p><i>Una vez analizados cada uno de los ítems anteriormente expuestos, se concluye que la estructura que alberga las oficinas de la sede IDEAM BARRANQUILLA no es apta para tal fin.</i></p> <p><i>Además de que la sede no tiene elementos estructurales con la resistencia de material requerida para un buen desempeño, no posee un sistema de resistencia que cumpla con las condiciones necesarias para el tipo de uso de la sede IDEAM BARRANQUILLA. Con las condiciones existentes, no es posible realizar un reforzamiento general de la estructura a las condiciones exigidas por la NSR-10 sin tener que intervenir cada uno de los elementos estructurales componentes, es decir, la intervención en la estructura implicaría una demolición total. Además, muchos de los elementos estructurales se encuentran en mal estado (especialmente la cubierta), ya la vida útil está bastante avanzada, la fachada está declarada como patrimonio.</i></p>

Conclusiones y recomendaciones	<ul style="list-style-type: none"> • La condición del inmueble de Barranquilla es particular en la medida que hace parte de una zona patrimonial. Es decir, no es simplemente demoler, sino propender por la conservación del inmueble con una asesoría en restauración para una adecuada intervención. • En principio y dada la condición de la cubierta, se incluyó una reparación de la misma en el proyecto de inversión forzosa del 1% que realizará la empresa TEBSA, proyecto que ya fue aprobado por la ANLA. Dicha intervención se enfoca en reparación de la cubierta tanto en estructura en madera, como en impermeabilización de placas de edificación principal, reparaciones a carpintería metálica y de madera, pintura externa e interna, arreglo de puerta de acceso garaje, revisión instalación eléctrica, etc. • Se sugiere contar con una consultoria especializada en restauración que desarrolle un plan de diseño y conservación que permita definir de manera técnica la intervención del inmueble para lograr la mayor parte de recuperación del mismo. • Se plantea seguimiento a la intervención que realizará TEBSA como una visita anual para arreglo y reparaciones que así lo requieran. • Al inmueble se le han hecho mantenimientos de pintura exterior e interior en el año 2018 y 2020.

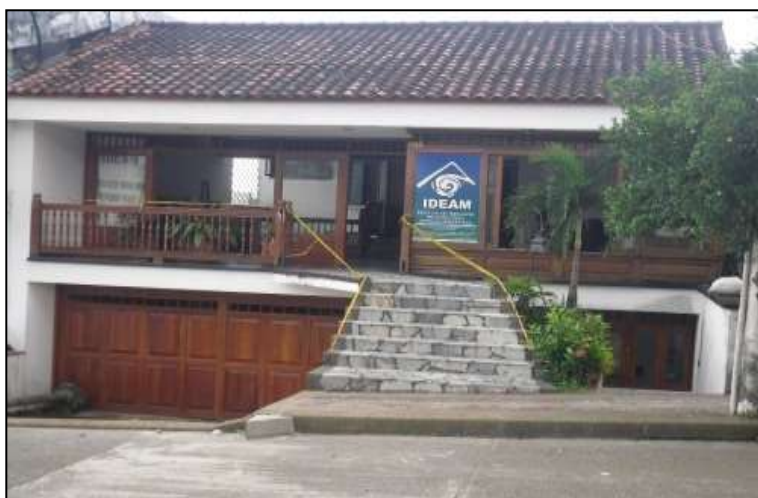
Área Operativa # 3 – Villavicencio – Inmueble propio

Descripción	Edificación de tres niveles ubicada en el Barrio El Barzal. Originalmente fue proyectada con un uso residencial. De acuerdo a concepto de la Oficina de Planeación del Municipio no está permitido el uso institucional en el inmueble, según el POT de la ciudad.
Diagnóstico	<p>De acuerdo a lo concluido por la Universidad Nacional de Colombia en el resultado de la consultoría de estudio de vulnerabilidad de las Sedes del IDEAM (Contrato 329 de 2014), la edificación no cumple con las condiciones técnicas establecidas en la NSR-10.</p> <p><i>Una vez analizados cada uno de los ítems anteriormente expuestos, se concluye que la estructura que alberga las oficinas de la sede IDEAM VILLAVICENCIO no es apta para tal fin.</i></p> <p><i>Además de que no tiene elementos estructurales con la resistencia de material requerida para un buen desempeño, no posee un sistema de resistencia que cumpla con las condiciones necesarias para el tipo de uso de la sede IDEAM VILLAVICENCIO. Con las condiciones existentes, no es posible realizar una adaptación general de la estructura a las condiciones exigidas por la NSR-10 sin tener que intervenir cada uno de los elementos estructurales componentes, es decir, la intervención en la estructura implicaría una demolición total.</i></p>

Conclusiones y recomendaciones	<ul style="list-style-type: none"> • Debido al estado de deterioro del inmueble, como la restricción de uso institucional, se adelantó el traslado del Área Operativa # 3 a un inmueble en arriendo, mientras se materializa el proyecto de construcción del Centro Regional de Pronósticos del Meta que se explica más adelante. • Se recomienda adelantar proceso de venta a través de la figura de comercialización, según la propuesta de CISA S.A. – CENTRAL DE INVERSIONES y según la actualización del avalúo comercial realizado por el INSTITUTO GEOGRÁFICO AGUSTÍN CODAZZI – IGAC que estimó en el informe remitido en octubre de 2020 un valor del inmueble de \$ 937.587.510. • Para lo anterior se deberá suscribir un convenio y ejecutar la comercialización, de acuerdo al procedimiento que realice CISA y las condiciones del mercado, en el año 2021. • En la actualidad se tienen elementos y equipos en almacenamiento que deben retirarse y alistar zona de almacenamiento en inmueble en arriendo.

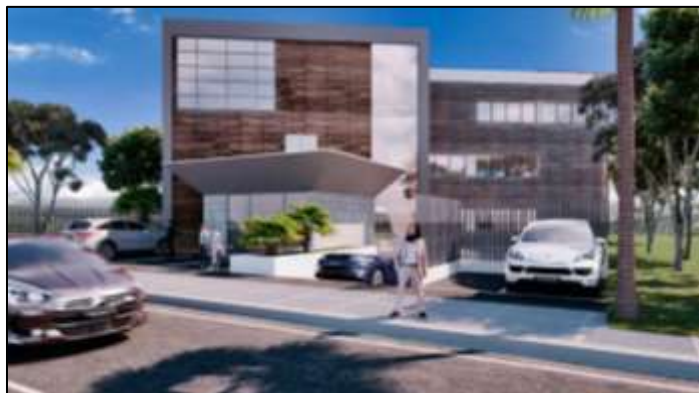
Área Operativa # 3 – Villavicencio – Centro Regional de Pronósticos y Alertas Tempranas del Departamento del Meta

<p>Descripción</p>	<p>El Centro Regional de Pronósticos y Alertas Tempranas del Meta, se proyecta como una edificación de tres niveles y un sótano, que concentrará la operación de las siguientes entidades:</p> <ul style="list-style-type: none"> • IDEAM (3er. Piso) • Comité Departamental de Gestión del Riesgo y Atención de Desastres del Meta (2do. Piso) • Comité Municipal de Gestión del Riesgo y Atención de Desastres de Villavicencio (1er. Piso) <p>Proyecto diseñado y en proceso de licenciamiento para la construcción.</p> <p>Área del lote: 1.000 m² Área construida: 1.413 m² Área total intervenida: 1.706 m²</p>
<p>Diagnóstico</p>	<p>A partir de la adopción de la política nacional de gestión del riesgo y el establecimiento del Sistema Nacional de Gestión del Riesgo de Desastres y otras disposiciones dictadas mediante la Ley 1523 del año 2012; se involucra el IDEAM dentro del Comité Nacional para el Conocimiento del Riesgo. Con lo anterior el IDEAM adelantó la suscripción de los siguientes convenios:</p> <p>Convenio Marco No. 334 de 2017: (suscrito el 3 de noviembre de 2017 con una duración de 10 años, es decir hasta el 3 de noviembre de 2027).</p> <p>El 3 de noviembre de 2017 fue firmado el Convenio Marco 334 de 2017 cuyo objeto consiste en: Aunar esfuerzos técnicos, administrativos y financieros entre la Unidad Nacional para la Gestión del Riesgo de Desastres, Gobernación del Meta, Alcaldía de Villavicencio y el Instituto de Hidrología, Meteorología y Estudios Ambientales (IDEAM), para la implementación del Centro Regional de Pronósticos y Alertas en el Departamento del Meta.</p> <p>Para el desarrollo del convenio fue establecido según el numeral 7 de las obligaciones de las partes lo siguiente: 7) Desarrollo del convenio. El objeto de este convenio se desarrollará a través de convenios específicos suscritos entre las partes, elaborados conjuntamente para el desarrollo de las acciones contempladas en el objeto del presente convenio y en los cuales se detallarán los objetivos, justificación, personas responsables del mismo, tiempo de ejecución, compromisos de las partes, recursos físicos y financiación.</p> <p>En consecuencia y con el fin de desarrollar el objeto del convenio marco 334 de 2017, se suscribió el siguiente convenio interadministrativo:</p> <p>Convenio Interadministrativo No. 347 de 2017: (suscrito el 10 de noviembre de 2017 con una duración inicial de 3 años y prorrogado hasta el 31 de julio de 2023).</p>

<p>Conclusiones y recomendaciones</p>	<ul style="list-style-type: none"> • Adelantar gestiones de soporte y acompañamiento de la Gobernación y el municipio para la obtención de la licencia de construcción del proyecto. • Prestar apoyo a la empresa GeoPark, con respecto a las aclaraciones de tipo técnico en el proceso precontractual de la construcción. • Hacer seguimiento a la ejecución del proyecto en la construcción del mismo. • Se espera el apoyo de la UNGRD a través del Ing. Wilson López, para los temas concernientes a Movilidad de Alto impacto y reubicación de alumbrado público. Así se podrá dar nuevamente continuidad al trámite ante la curaduría.

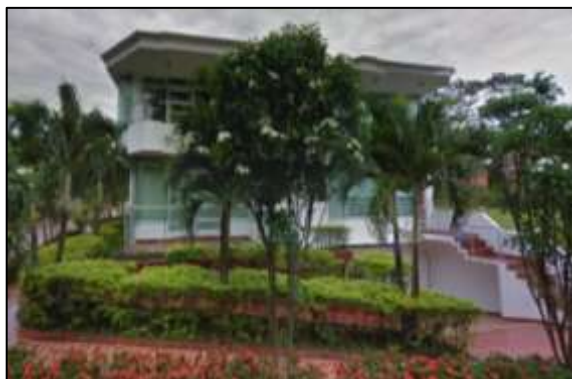
Área Operativa # 3 – Villavicencio – Inmueble en arriendo

Descripción	Edificación de dos plantas ubicada en el Barrio El Barzal.										
Diagnóstico	<p>Edificación en buen estado que cumple con normatividad técnica.</p> <p>Por las condiciones técnicas y de limitación de uso del suelo del inmueble de propiedad del IDEAM, este inmueble se ocupa en condición de arrendamiento. En la actualidad dicho contrato de arrendamiento tiene vigencia hasta el 31 de julio de 2022 (vigencias futuras).</p> <table border="1" data-bbox="467 936 1354 1062"> <thead> <tr> <th>Contrato #</th> <th>Arrendador</th> <th>Fecha de Inicio</th> <th>Fecha de Terminación</th> <th>Valor del contrato</th> </tr> </thead> <tbody> <tr> <td>333 de 2018</td> <td>INMOBILIARIA DEL ORIENTE LIMITADA</td> <td>01/12/2018</td> <td>31/07/2022</td> <td>\$ 251.569.389,50</td> </tr> </tbody> </table>	Contrato #	Arrendador	Fecha de Inicio	Fecha de Terminación	Valor del contrato	333 de 2018	INMOBILIARIA DEL ORIENTE LIMITADA	01/12/2018	31/07/2022	\$ 251.569.389,50
Contrato #	Arrendador	Fecha de Inicio	Fecha de Terminación	Valor del contrato							
333 de 2018	INMOBILIARIA DEL ORIENTE LIMITADA	01/12/2018	31/07/2022	\$ 251.569.389,50							
Conclusiones y recomendaciones	<ul style="list-style-type: none"> • Continuar con el apoyo para el seguimiento y supervisión del contrato de arrendamiento. • Adelantar las gestiones con la Inmobiliaria para las acciones que se requieran en la infraestructura, para arreglos, intervenciones y contingencias que se presenten. • Realizar en el año 2021 una intervención para proyectar unas bodegas, ya que por seguridad y con la comercialización del inmueble, es necesario hacer traslado de equipos y materiales que se encuentran en la sede propia. Se propone hacer una intervención espacial en superboard en la que se proyecten bodegas para este fin. • Se deberá hacer las actividades que protejan el inmueble arrendado sobre todo en lo que se refiere a enchape de piso existente.

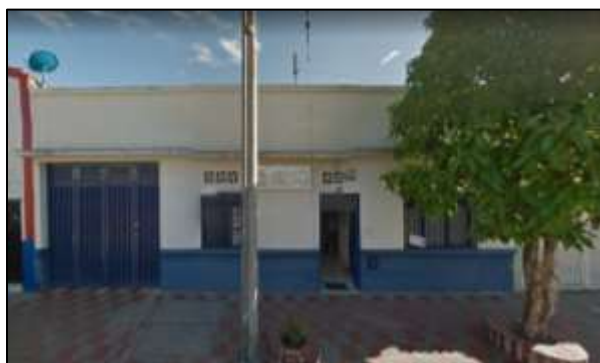
Área Operativa # 4 – Neiva – Inmueble propio

Descripción	El área operativa de Neiva está compuesta por 2 edificaciones independientes de un solo nivel.
Diagnóstico	<p>De acuerdo a lo concluido por la Universidad Nacional de Colombia en el resultado de la consultoría de estudio de vulnerabilidad de las Sedes del IDEAM (Contrato 329 de 2014), la edificación no cumple con las condiciones técnicas establecidas en la NSR-10.</p> <p><i>La estructura, además de que no tiene elementos estructurales con la resistencia de material requerida para un buen desempeño, no posee un sistema de resistencia que cumpla con las condiciones necesarias para el tipo de uso de la sede IDEAM NEIVA. Con las condiciones existentes, no es posible realizar un reforzamiento general de la estructura a las condiciones exigidas por la NSR-10 sin tener que intervenir cada uno de los elementos estructurales componentes, es decir, la intervención en la estructura implicaría una demolición total. Sin embargo, las condiciones de la sede IDEAM NEIVA permiten que pueda construirse un sistema de resistencia sísmica en pórticos resistentes a momento adaptado a la estructura de muros existente, permitiendo así que la sede cuente con las condiciones necesarias para su ocupación como grupo de uso II en zona de amenaza sísmica alta.</i></p> <p><i>Así entonces, una vez analizados cada uno de los ítems anteriormente expuestos, se concluye que la estructura que alberga las oficinas de la sede IDEAM NEIVA puede tener condiciones aptas para tal fin con la realización de una intervención estructural.</i></p> <p><i>Anexo a este informe, se presentan los planos estructurales y memorias de cálculo con el diseño del sistema de resistencia sísmica que permite que la estructura cumpla las condiciones mínimas para albergar la sede.</i></p>

Conclusiones y recomendaciones	<ul style="list-style-type: none"> • La Universidad Nacional entregó para esta sede un diseño para la intervención del reforzamiento estructural a ejecutar. Lo anterior como un producto adicional al estudio de vulnerabilidad entregado. • Vale la pena indicar que la edificación no está en peligro de colapso, sin embargo, es necesario adelantar el reforzamiento propuesto, que deberá complementarse con las actividades constructivas arquitectónicas y de las otras áreas técnicas (eléctrico, hidrosanitario, mecánico, etc.) que requiera la intervención y que aún no están diseñadas. • En el año 2019 se adelantaron actividades de adecuaciones de batería de baños, arreglo de desfogue para mufla del Laboratorio, cambio de enchape de piso de área de oficina de técnicos, pintura en algunas áreas de la edificación.

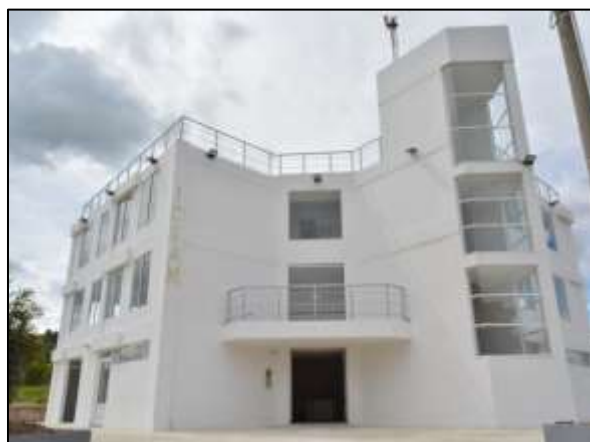
Área Operativa # 6 – Duitama – Inmueble propio

<p>Descripción</p>	<p>Edificación de tres plantas ubicada en la vía al Pantano de Vargas.</p> <p>La sede funcionó en Comodato desde el mes de junio de 2003, a través de convenios interadministrativos celebrados entre el IDEAM y la Alcaldía de Duitama.</p> <p>Sucesivamente se dieron 3 convenios que garantizaron la permanencia de la entidad en el predio ubicado en la Unidad Recreacional Francisco José de Paula de la vía al Pantano de Vargas en el municipio de Duitama.</p> <p>El último convenio de comodato se suscribió el 13 de noviembre de 2009 y en el mismo se estableció un plazo de 5 años, es decir hasta el 13 de noviembre de 2014.</p> <p>Durante este período se logra gestionar por la Alta Dirección la donación del predio en donde funcionó durante los años anteriores la entidad.</p> <p>Así las cosas, el 11 de octubre de 2013, antes de la finalización del comodato vigente a esa fecha, se dona por parte del Municipio de Duitama un predio rural con edificación incluida de 4.583 m², formalizado a través de E.P. 3309 de la Notaría Segunda de Duitama.</p> <p>Se establece en la escritura que, en el mencionado predio, la entidad deberá construir el Centro Regional de Pronóstico y Alertas Tempranas con Monitoreo Hidrometeorológico del Oriente Colombiano.</p>

<p>Diagnóstico</p>	<p>La edificación fue reforzada según el concepto de la Universidad Nacional de Manizales que indicó en su conclusión general en el informe, lo siguiente:</p> <p><i>Así entonces, una vez analizados cada uno de los ítems anteriormente expuestos, se concluye que la estructura que alberga las oficinas de la sede IDEAM DUITAMA posee las condiciones de ubicación, uso y sistema de resistencia sísmica necesarias para albergarla. Sin embargo, los elementos estructurales que componen este sistema de resistencia no cumplen los requerimientos mínimos según la NSR-10 para un buen desempeño estructural.</i></p> <p><i>La estructura de la sede IDEAM DUITAMA presenta condiciones para realizar un reforzamiento estructural, de manera que cumpla las mínimas condiciones exigidas por la NSR-10 y así la sede quede en total disposición en condiciones y normativa para su uso como sede.</i></p> <p><i>Anexo a este informe, se presentan los planos estructurales y memorias de cálculo con el diseño del reforzamiento del sistema de resistencia sísmica, que permite que cumpla las condiciones mínimas para albergar la sede.</i></p> <p>Efectivamente el reforzamiento se realiza con la firma PERENCO COLOMBIA LIMITED como parte de inversión forzosa del 1%, terminando la misma en octubre del año 2017. Convenio de Asociación # 010 de 2015 cuyo objeto corresponde a AUNAR ESFUERZOS TÉCNICOS Y</p>

<p>Conclusiones y recomendaciones</p>	<ul style="list-style-type: none"> • Se debe proyectar arreglos para el área operativa referidos a las láminas de muros y de fachada en la medida que se evite mayores deterioros por presencia de la humedad. • Se debe realizar arreglo de la impermeabilización de terraza ya que está ocasionando filtraciones que afectan tanto fachada como tercer piso. • Así las cosas, según la disponibilidad de recursos con que se cuente, se deberán adelantar actividades de reparaciones locativas de pintura, actualización de luminarias, principalmente.

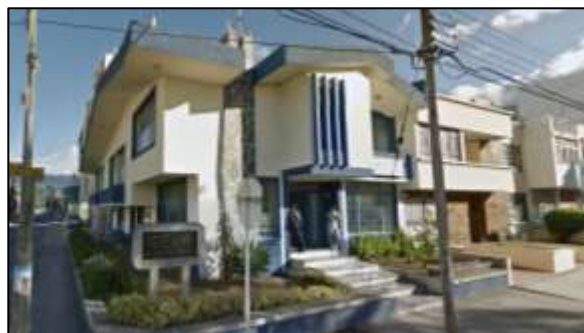
Área Operativa # 7 – Pasto – Inmueble propio

Descripción	Edificación de dos niveles ubicada en el Barrio Versalles. Originalmente fue proyectada con un uso residencial.
Diagnóstico	<p>De acuerdo a lo concluido por la Universidad Nacional de Colombia en el resultado de la consultoría de estudio de vulnerabilidad de las Sedes del IDEAM (Contrato 329 de 2014), la edificación no cumple con las condiciones técnicas establecidas en la NSR-10.</p> <p><i>Una vez analizados cada uno de los ítems anteriormente expuestos, se concluye que la estructura que alberga las oficinas de la sede IDEAM PASTO no es apta para tal fin.</i></p> <p><i>Además de que no tiene elementos estructurales con la resistencia de material requerida para un buen desempeño, no posee un sistema de resistencia que cumpla con las condiciones necesarias para el tipo de uso de la sede IDEAM PASTO. Con las condiciones existentes, no es posible realizar una adaptación general de la estructura a las condiciones exigidas por la NSR-10 sin tener que intervenir cada uno de los elementos estructurales componentes, es decir, la intervención en la estructura implicaría una demolición total.</i></p> <p>Para el cumplimiento de lo anterior, se hace necesario adelantar los estudios, diseños detallados y licencias de una edificación nueva en este predio. Esta acción se ejecutó en el año 2020, según la prioridad en la intervención de edificaciones.</p> <p>El 13 de noviembre de 2020 se radican documentos para expedición de la licencia de construcción en la Curaduría Urbana # 2 de la ciudad de Pasto y paralelamente se adelantan gestiones con empresas para inversión forzosa del 1% dada la limitación de recursos de la entidad para la consecución de recursos.</p>

Conclusiones y recomendaciones	<ul style="list-style-type: none"> • Si bien es una edificación que no presenta un riesgo de colapso inminente, se encuentra en una zona de alta sismicidad por lo que es prioritario su reemplazo con una nueva sede. • La magnitud de inversión de recursos para la nueva sede implicará que se adelanten gestiones con terceros para un patrocinio a través de inversión forzosa del 1%. • En el momento que se adelante la construcción de la sede, se deberá buscar un inmueble que en principio se pueda tomar en comodato o arrendamiento sujeto a la disponibilidad presupuestal asignada y a las normas de austeridad aprobadas.

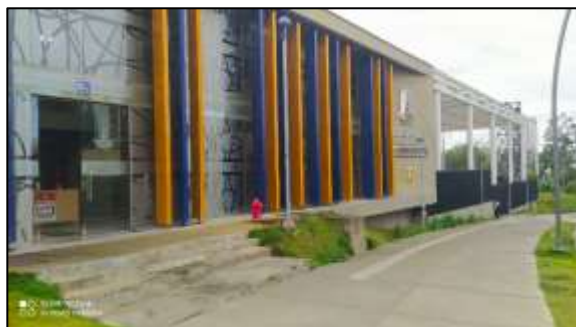
Área Operativa # 8 – Bucaramanga – Inmueble en comodato

Descripción	La nueva sedel IDEAM para el departamento de Santander se encuentra ubicada en el municipio de Floridablanca en el CENTRO DE GESTIÓN INTEGRAL DEL RIESGO DE DESASTRES DEL ORIENTE – CEGIRD.
Diagnóstico	<p>El Área Operativa # 08 funcionó hasta el mes de julio de 2020 en la ciudad de Bucaramanga, en la dirección Avenida Quebrada Seca No 30 – 12 bajo la modalidad de comodato en un inmueble de propiedad de Parques Nacionales Naturales de Colombia, edificación que, de acuerdo a los análisis técnicos realizados por esta entidad, no cumple las normas técnicas de la NSR-10, haciendo necesario que se realicen actividades de reforzamiento estructural.</p> <p>Así las cosas, Parques Nacionales, mediante comunicación 20195530003241 del 26 de agosto de 2019, informa al IDEAM el inminente desalojo para poder intervenir la estructura de manera completa y segura a partir del mes de mayo del año 2020, lo que implica entregar las instalaciones antes del inicio de estas obras.</p> <p>De otro lado, La Unidad de Gestión del Riesgo, en conjunto con el Departamento de Santander construyeron el CENTRO DE GESTIÓN INTEGRAL DEL RIESGO DE DESASTRES DEL ORIENTE – CEGIRD, ubicado en la calle 5 No. 3 – 18 Floridablanca (Santander), estratégicamente localizado, con la finalidad de mejorar la capacidad de respuesta, así como garantizar y optimizar los recursos y, por supuesto, los tiempos de llegada a los sitios de emergencia, incluso el traslado de los heridos que requieren ser remitidos a las instituciones médicas, el cual buscó integrar al IDEAM y la capacidad de monitoreo de todo el oriente colombiano (Conformado por los departamentos de Boyacá, Cundinamarca, Meta, Norte de Santander y Santander). En dicho centro se articula, además, la información del radar meteorológico del IDEAM que se encuentra en Barrancabermeja, con el propósito de evaluar en tiempo real las condiciones atmosféricas.</p> <p>A través del oficio 20181020004651 del 18 de octubre de 2018, el IDEAM manifestó a la Gobernación de Santander su intención de celebrar un acuerdo que permita la coordinación entre las entidades con el propósito de fortalecer el Sistema de Gestión del Riesgo.</p> <p>Mediante oficio 20189910153382 del 28 de noviembre de 2018, el Director de Gestión del Riesgo de Santander, con el propósito de cumplir con los objetivos señalados anteriormente, consideró viable la solicitud del Instituto convocando a mesa de trabajo para determinar detalles técnicos sobre la entrega al IDEAM de un espacio dentro del Edificio del CEGIRD con el propósito que el IDEAM desarrolle allí sus funciones y se cumpla con la finalidad de integrar en un solo lugar a todos los organismos que participan en la gestión del riesgo.</p> <p>La determinación de las áreas permitirá a la entidad condiciones de control, seguridad y confort a los funcionarios, contratistas y visitantes, además que garantiza el cumplimiento de las funciones administrativas y técnicas del IDEAM, por lo que se determinó legalizar el ofrecimiento en comodato, para que el IDEAM pueda desempeñar allí las funciones encomendadas al área operativa.</p>

<p>Conclusiones y recomendaciones</p>	<ul style="list-style-type: none"> • En la actualidad el área operativa funciona en el CEGIRD desde el mes de julio de 2020 y según las inversiones que se realizaron para su entrada en operación, no es necesario intervenir la misma en el año 2021. • En la medida que el uso y funcionamiento de las instalaciones lo requieran, se deberán adelantar mantenimiento preventivo. • Se debe solicitar a la Gobernación plan de contingencia para el área de estacionamientos, puesto que se ven afectados los espacios asignados, por continuo desmoronamiento de un barranco que limita con ellos en la parte posterior.

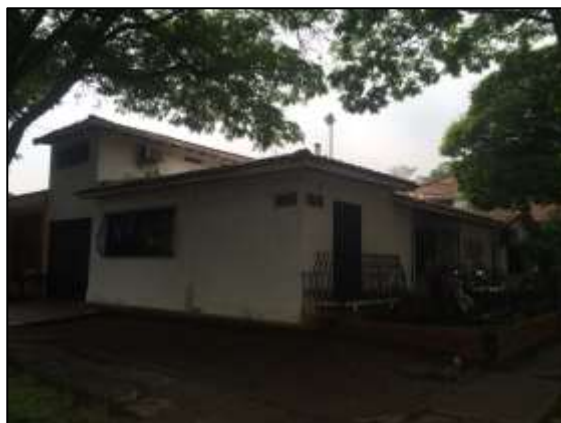
Área Operativa # 9 – Cali – Inmueble propio

Descripción	Edificación de dos niveles ubicada en el Barrio Prados del Norte. Originalmente fue proyectada con un uso residencial.
Diagnóstico	<p>De acuerdo a lo concluido por la Universidad Nacional de Colombia en el resultado de la consultoría de estudio de vulnerabilidad de las Sedes del IDEAM (Contrato 329 de 2014), la edificación no cumple con las condiciones técnicas establecidas en la NSR-10.</p> <p><i>Una vez analizados cada uno de los ítems anteriormente expuestos, se concluye que la estructura que alberga las oficinas de la sede IDEAM CALI no es apta para tal fin.</i></p> <p><i>Además de que no tiene elementos estructurales con la resistencia de material requerida para un buen desempeño, no posee un sistema de resistencia que cumpla con las condiciones necesarias para el tipo de uso de la sede IDEAM CALI. Con las condiciones existentes, no es posible realizar una adaptación general de la estructura a las condiciones exigidas por la NSR- 10 sin tener que intervenir cada uno de los elementos estructurales componentes, es decir, la intervención en la estructura implicaría una demolición total.</i></p> <p>Para el cumplimiento de lo anterior, se hace necesario adelantar los estudios, diseños detallados y licencias de una edificación nueva en este predio. Esta acción se sugiere se ejecute en el año 2021.</p> <p>De hecho se hizo traslado a una edificación en arriendo debido a daños por filtraciones en la cubierta y bajantes que han afectado los desagües y por ende daños en el primer piso. De la misma forma se aprecia que los árboles que se encuentran en las áreas externas, han afectado zonas exteriores que deberán corregirse.</p>

Conclusiones y recomendaciones	<ul style="list-style-type: none"> • Si bien es una edificación que no presenta un riesgo de colapso inminente, tiene problemas en cubierta, bajantes, conexiones sanitarias. Para lo anterior se adelantaron actividades de contingencia de limpieza de canales y sondeo de cajas en actividades de mitigación realizadas en noviembre de 2020. • La magnitud de inversión de recursos para la nueva sede implicará que se adelanten gestiones con terceros para un patrocinio a través de inversión forzosa del 1%. • La consultoría se hace necesaria para tener en este predio una nueva sede del IDEAM y una vez se cuente con la misma, hacer entrega de inmueble en arrendamiento.

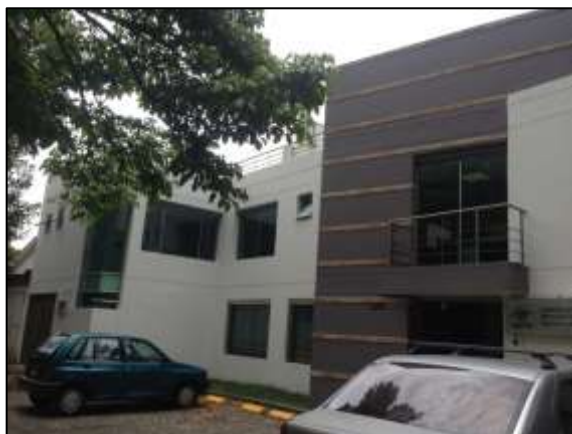
Área Operativa # 9 – Cali – Inmueble en arriendo

Descripción	Edificación de dos plantas ubicada en el Barrio Vipasa.										
Diagnóstico	<p>Edificación en buen estado que cumple con normatividad técnica.</p> <p>En la actualidad se tiene un contrato de arrendamiento con vigencia hasta el 31 de julio de 2022 (vigencias futuras).</p> <table border="1" data-bbox="467 894 1354 1020"> <thead> <tr> <th data-bbox="467 894 630 957">Contrato #</th> <th data-bbox="630 894 873 957">Arrendador</th> <th data-bbox="873 894 1003 957">Fecha de Inicio</th> <th data-bbox="1003 894 1154 957">Fecha de Terminación</th> <th data-bbox="1154 894 1354 957">Valor del contrato</th> </tr> </thead> <tbody> <tr> <td data-bbox="467 957 630 1020">332 de 2018</td> <td data-bbox="630 957 873 1020">JM INMOBILIARIA S.A.S.</td> <td data-bbox="873 957 1003 1020">01/12/2018</td> <td data-bbox="1003 957 1154 1020">31/07/2022</td> <td data-bbox="1154 957 1354 1020">\$ 367.240.268,24</td> </tr> </tbody> </table>	Contrato #	Arrendador	Fecha de Inicio	Fecha de Terminación	Valor del contrato	332 de 2018	JM INMOBILIARIA S.A.S.	01/12/2018	31/07/2022	\$ 367.240.268,24
Contrato #	Arrendador	Fecha de Inicio	Fecha de Terminación	Valor del contrato							
332 de 2018	JM INMOBILIARIA S.A.S.	01/12/2018	31/07/2022	\$ 367.240.268,24							
Conclusiones y recomendaciones	<ul style="list-style-type: none"> • Continuar con el apoyo para el seguimiento y supervisión del contrato de arrendamiento. • Adelantar las gestiones con la Inmobiliaria para las acciones que se requieran en la infraestructura, para arreglos, intervenciones y contingencias que se presenten. • Al ser un inmueble que se encuentra en arrendamiento, se hace revisión de las obligaciones que se tienen como arrendatarios, particularmente los siguientes numerales: <ol style="list-style-type: none"> 2) Conservar el Inmueble objeto del contrato en buen estado, salvo el deterioro normal derivado de su uso. 3) Realizar las adecuaciones locativas por el uso del inmueble siempre y cuando las mismas no generen u ocasionen detrimento alguno en los espacios dados en arrendamiento. • Así las cosas, según la disponibilidad de recursos con que se cuente, se deberán adelantar actividades de reparaciones locativas que llegaren a necesitarse por el uso del inmueble.

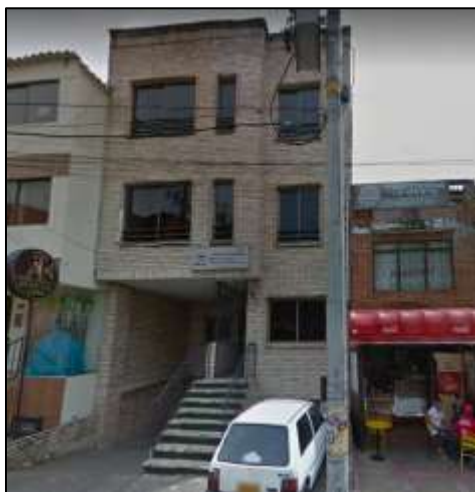
Área Operativa # 10 – Ibagué – Inmueble propio

Descripción	El área operativa de Ibagué está compuesta por 1 edificación de tres niveles y semisótano ubicado en el Barrio Villa Marlén.
Diagnóstico	<p>De acuerdo a lo concluido por la Universidad Nacional de Colombia en el resultado de la consultoría de estudio de vulnerabilidad de las Sedes del IDEAM (Contrato 329 de 2014), la edificación no cumple con las condiciones técnicas establecidas en la NSR-10, sin embargo establece la siguiente conclusión general.</p> <p><i>Así entonces, una vez analizados cada uno de los ítems anteriormente expuestos, se concluye que la estructura que alberga las oficinas de la sede IDEAM IBAGUÉ posee las condiciones de ubicación, uso y sistema de resistencia sísmica necesarias para albergarla. Sin embargo, los elementos estructurales que componen este sistema de resistencia no cumplen los requerimientos mínimos según la NSR-10 para un buen desempeño estructural.</i></p> <p><i>La estructura de la sede IDEAM IBAGUÉ presenta condiciones para realizar un reforzamiento estructural, de manera que cumpla las mínimas condiciones exigidas por la NSR-10 y así la sede quede en total disposición en condiciones y normativa para su uso como sede.</i></p>

Conclusiones y recomendaciones	<ul style="list-style-type: none"> • La Universidad Nacional entregó para esta sede un diseño para la intervención del reforzamiento estructural a ejecutar. Lo anterior como un producto adicional al estudio de vulnerabilidad entregado. • Vale la pena indicar que la edificación no está en peligro de colapso, sin embargo, es necesario adelantar el reforzamiento propuesto, que deberá complementarse con las actividades constructivas arquitectónicas y de las otras áreas técnicas (eléctrico, hidrosanitario, mecánico, etc.) que requiera la intervención y que aún no están diseñadas. • En el año 2019 se adelantaron actividades de mantenimiento y reparaciones locativas. • En la actualidad se debe hacer una reparación de bajante que ocasionó humedad en zona de oficina del tercer piso. Se propone realizar actividad con el funcionario de servicios generales.

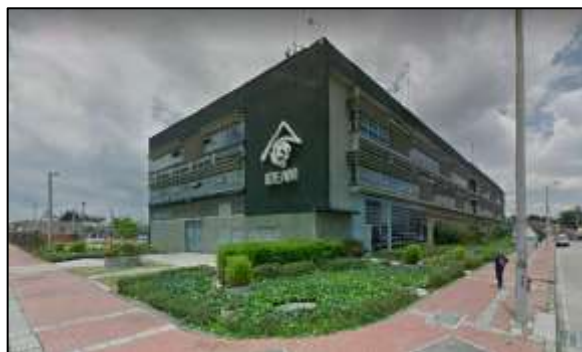
Área Operativa # 11 – Bogotá – Sede Principal – Inmueble en arriendo

Descripción	Edificación de tres plantas ubicada en la Localidad de Fontibón.										
Diagnóstico	<p>En la actualidad se tiene un contrato de arrendamiento con vigencia hasta el 31 de julio de 2022 (vigencias futuras).</p> <table border="1"> <thead> <tr> <th>Contrato #</th> <th>Arrendador</th> <th>Fecha de Inicio</th> <th>Fecha de Terminación</th> <th>Valor del contrato</th> </tr> </thead> <tbody> <tr> <td>380 de 2018</td> <td>ALIANZA FIDUCIARIA S.A. VOCERA DE FIDEICOMISO TEC CENTER</td> <td>15/12/2018</td> <td>31/07/2022</td> <td>\$11.732.427.344,00</td> </tr> </tbody> </table> <p>La edificación se encuentra, en general, en buen estado y cumple con la normatividad. Sin embargo, se solicitó al propietario la solución de puntos esenciales como:</p> <ul style="list-style-type: none"> - Temperatura de la edificación. Se realizaron actividades relacionadas con la instalación de láminas en rejillas de ventilación de zona superior en la ventanería para mitigar el frío. - Arreglo de baterías de baños. Se adelantó durante el año 2019 arreglo de push de lavamanos y orinales. - Adecuaciones arquitectónicas. Se adelantaron en el año 2019, adecuaciones de espacios en OSPA, Cooperación Internacional, Atención al Ciudadano, Archivo Jurídica, cafetería en segundo y tercer piso, Talento Humano, Tesorería, Contabilidad, Auditorio. 	Contrato #	Arrendador	Fecha de Inicio	Fecha de Terminación	Valor del contrato	380 de 2018	ALIANZA FIDUCIARIA S.A. VOCERA DE FIDEICOMISO TEC CENTER	15/12/2018	31/07/2022	\$11.732.427.344,00
Contrato #	Arrendador	Fecha de Inicio	Fecha de Terminación	Valor del contrato							
380 de 2018	ALIANZA FIDUCIARIA S.A. VOCERA DE FIDEICOMISO TEC CENTER	15/12/2018	31/07/2022	\$11.732.427.344,00							
Conclusiones y recomendaciones	<ul style="list-style-type: none"> • Continuar con el apoyo para el seguimiento y supervisión del contrato de arrendamiento. • Adelantar las gestiones con la Inmobiliaria para las acciones que se requieran en la infraestructura, para arreglos, intervenciones y contingencias que se presenten. Particularmente hacer seguimiento a las siguientes acciones: Arreglo de tanque de red contra incendio. Arreglo de pase de tanque de almacenamiento a sistema de bombeo. • Al ser un inmueble que se encuentra en arrendamiento, se hace revisión de las obligaciones que se tienen como arrendatarios, particularmente los siguientes numerales: 2) Conservar el Inmueble objeto del contrato en buen estado, salvo el deterioro normal derivado de su uso. 3) Realizar las adecuaciones locativas por el uso del inmueble siempre y cuando las mismas no generen u ocasione detrimento alguno en los espacios dados en arrendamiento. • Así las cosas, según la disponibilidad de recursos con que se cuente, se deberán adelantar actividades de reparaciones locativas que llegaren a necesitarse por el uso del inmueble.

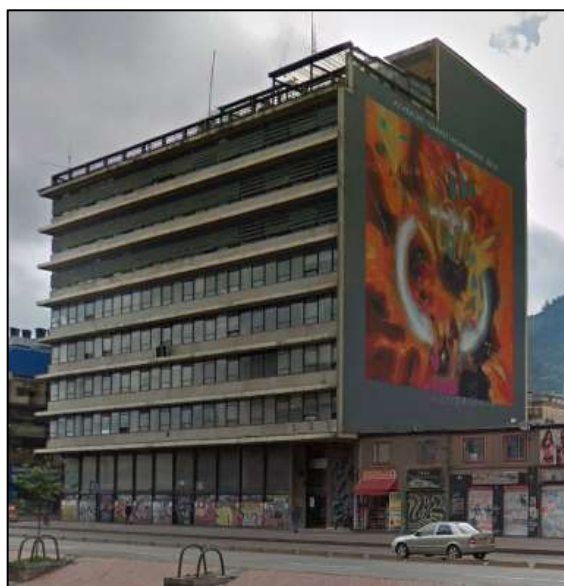
Área Operativa # 11 – Bogotá – Sede Carrera 10 – Inmueble propio

<p>Descripción</p>	<p>Edificación de nueve plantas y un sótano ubicada en la Carrera 10 # 20 – 30 de la Localidad de Santafé.</p> <p>Parques Nacionales Naturales de Colombia y el Instituto de Hidrología, Meteorología y Estudios Ambientales, son copropietarios del bien inmueble en la ciudad de Bogotá, con un porcentaje de propiedad horizontal diferido como se indica a continuación: IDEAM 58% y PNNC 42%.</p> <p>Es importante mencionar, que el bien inmueble cuenta con una afectación especial como “bien de interés cultural”.</p>
<p>Diagnóstico</p>	<p>En la vigencia 2013, el IDEAM suscribió el contrato interadministrativo No 463 de 2016, con la Universidad Nacional de Colombia, Sede Manizales, cuyo objeto principal era realizar un estudio del estado de la estructura del edificio de la referencia que albergaba en su momento las oficinas del IDEAM y el cumplimiento del bien inmueble con la normativa NSR – 10.</p> <p>Las conclusiones generales de dicho estudio son:</p> <ul style="list-style-type: none"> • En general, el edificio no cumple con las exigencias establecidas por el Reglamento de Colombiano de Construcción Sismo Resistente, NSR-10. Los estudios realizados sobre la estructura generaron evidencias para inferir que la estructura no cumple para ser ocupado bajo los fines actuales y que persigue el IDEAM; como institución de uso indispensable. • Por lo anterior y después de hacer el análisis del estado de la estructura actual del edificio que alberga las oficinas del IDEAM, podemos inferir la no viabilidad de la estructura para su uso según la normativa vigente. <p>En consecuencia, el IDEAM y posteriormente Parques Nacionales, desalojaron el inmueble y mediante aprobaciones de vigencias futuras, actualmente las sedes principales de cada entidad, operan en un bien inmueble en calidad de arriendo.</p>

Conclusiones y recomendaciones	<ul style="list-style-type: none"> • Desde el punto de vista técnico y, dadas las condiciones actuales de la edificación, la intervención del edificio tiene que ser completa y requerirá de recursos elevados. Prácticamente hay que volver a construir el edificio, sin embargo una opción de demolición no se ve viable dada la condición de bien de interés cultural. Así las cosas, tomar la decisión de hacer la consultoría implicará ver que a futuro la misma se ejecute. • Se ven a corto plazo válidas las alternativas de aprovechamiento económico y gestión estatal como actividades que paralelamente se pueden llevar. • En primera instancia, lograr el avalúo comercial definirá directrices para que dentro del convenio suscrito con la ANIVBV (Agencia Nacional Inmobiliaria Virgilio Barco) se cuente con mecanismos para que se materialice la comercialización, con el apoyo y acompañamiento de CISA y puedan los recursos hacer parte de una fiducia que permita un adecuado aprovechamiento de los mismos. • De otro lado las gestiones con el Alto Gobierno, favorecen soluciones que se encuentran analizando.

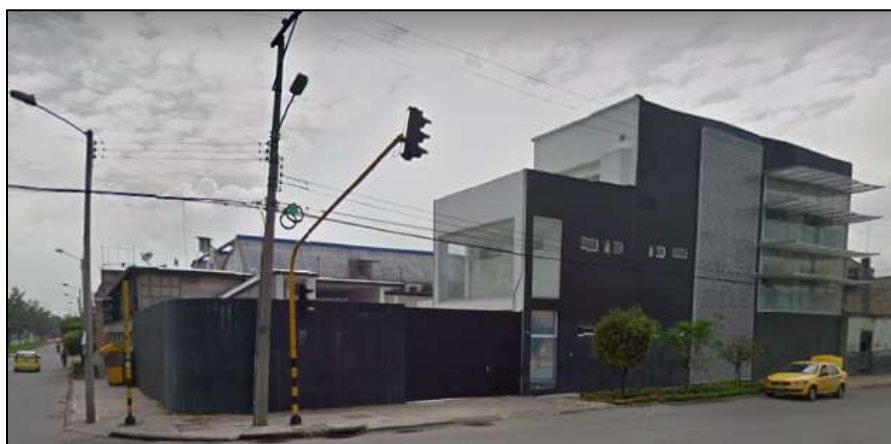
Área Operativa # 11 – Bogotá – Sede Puente Aranda – Inmueble propio

Descripción	<p>En el predio de Puente Aranda se encuentran una serie de edificaciones en las que funcionan las siguientes dependencias:</p> <ul style="list-style-type: none"> Laboratorio de Calidad Ambiental Almacén Talleres metalmecánica Redes y automatización
Diagnóstico	<p>En general las edificaciones que conforman del predio de Puente Aranda, se encuentran en buen estado.</p> <p>El más reciente es el edificio del Laboratorio de Calidad Ambiental que se construyó en el año 2017 y entró en funcionamiento en el 2018, el cual cumple con normatividad vigente.</p> <p>La edificación de almacén y bodegas se encuentra en buen estado. Se tiene una estructura actualizada a normatividad, sin embargo, se tienen limitaciones de espacio.</p> <p>La zona de redes y automatización concentra su funcionamiento en la edificación más antigua, sobre la carrera 43 que no cumple con normatividad NSR-10. Dicha edificación evidencia un alto grado de deterioro y su estado actual no supe las necesidades de infraestructura para el adecuado funcionamiento de los equipos e instrumentos. Cabe señalar que la edificación tiene más de 50 años de construcción y que en la misma se pueden apreciar ciertas lesiones que están afectando estructuralmente la construcción.</p> <p>Los talleres de metalmecánica y pintura se reubicaron en el primer semestre de 2019 y se realizaron las ACTIVIDADES DE ADECUACIONES ELÉCTRICAS DE BAJA TENSIÓN EN EL PREDIO DEL IDEAM UBICADO EN LA CALLE 12 # 42 B - 44 DE LA CIUDAD DE BOGOTÁ.</p> <p>De igual forma en el año 2019, se realizaron ACTIVIDADES DE ADECUACIONES FÍSICAS DE SEGURIDAD INDUSTRIAL EN LAS SEDES DEL IDEAM DE LA CIUDAD DE BOGOTÁ, interviniendo las áreas de la edificación antigua en la sede de Puente Aranda, principalmente.</p>

Conclusiones y recomendaciones	<ul style="list-style-type: none"> • Propender por la actualización de la normatividad para la zona de redes y automatización (edificación sobre la carrera 43), para lo cual existe el proyecto de demolición y construcción en esta zona del CENTRO DE INTEGRACIÓN TECNOLÓGICA DEL SISTEMA DE ALERTAS TEMPRANAS ANTE EVENTOS DE ORIGEN HIDROMETEOROLÓGICO. • Para lo anterior se hace necesario adelantar los ESTUDIOS, DISEÑOS DETALLADOS Y CONSTRUCCIÓN DEL CENTRO DE INTEGRACIÓN TECNOLÓGICA DEL SISTEMA DE

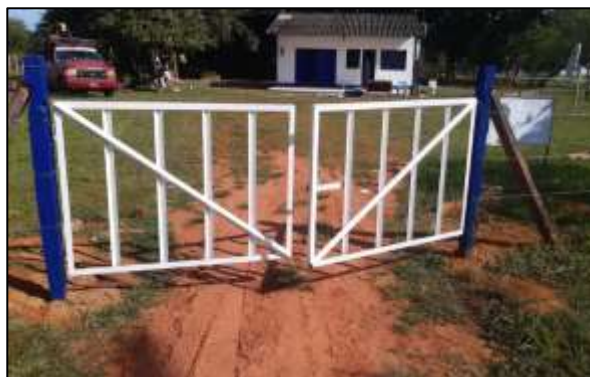
Área Operativa # 11 – Puerto Carreño – Inmueble propio

Descripción	En la ciudad de Puerto Carreño se tiene una propiedad del IDEAM consistente en un lote que tiene una edificación que alberga la oficina de meteorología aeronáutica.
Diagnóstico	<p>De acuerdo a visita de inspección realizada los días 10 y 11 de agosto de 2019 se proyectaron actividades para ejecutar en el año 2020.</p> <p>Así las cosas se ejecuta el contrato 264 de 2020 con el objeto de realizar las OBRAS DE MANTENIMIENTO, REPARACIONES LOCATIVAS Y SEGURIDAD DEL INMUEBLE (EDIFICACIÓN Y TERRENO) DE PROPIEDAD DEL INSTITUTO DE HIDROLOGÍA, METEOROLOGÍA Y ESTUDIOS AMBIENTALES – IDEAM EN LA CIUDAD DE PUERTO CARREÑO (VICHADA).</p> <p>Se realizan principalmente las siguientes actividades:</p> <ol style="list-style-type: none">Intervención general de pintura interna y externa.Intervención y reparación de instalación eléctrica de la edificación.Reparación de cubierta en zona de filtración.Reemplazo de aparato sanitario.Suministro de lavamanos.Enchapar zona de baño, entre otras.Realizar cerramiento al predio por seguridad del inmueble.

Conclusiones y recomendaciones	<ul style="list-style-type: none">En la actualidad el inmueble quedó en buen estado luego de las reparaciones locativas realizadas.No se proyecta ejecución o reparaciones para el año 2021.Proyectar mantenimiento rutinario según necesidades del inmueble.
