INFORME DE EVALUACIONES OCUPACIONALES NIVELES DE ILUMINACION

**EMPRESA
INSTITUTO DE HIDROLOGIA, METEOROLOGIA Y
ESTUDIOS AMBIENTALES – IDEAM
Sede Ibagué
NIT 830000602
OPS 17.27**

INSTITUTO DE HIDROLOGIA, METEOROLOGIA Y ESTUDIOS AMBIENTALES - IDEAM	Réf.: NIVELES DE ILUMINACION – INSTITUTO DE HIDROLOGIA, METEOROLOGIA Y ESTUDIOS AMBIENTALES - IDEAM – NOVIEMBRE 2017	Pagina 1 de 21
---	---	-----------------------

NOVIEMBRE 2017

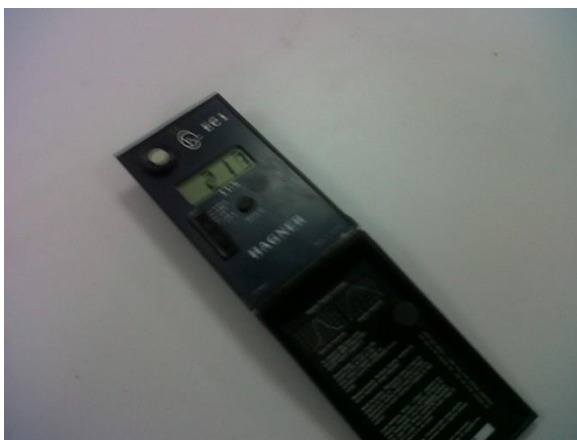
Fotografía 1: Luxómetro utilizado en la medición

Monitor portátil digital (Luxómetro) con intervalo de medición de 0 hasta 999000 luxes; marca HAGNER, modelo EC1, serial 7267; y cuya celda fotoeléctrica se ubica a la altura del plano de trabajo correspondiente, obteniendo por lectura directa los valores en unidades lux. Precisión de calibración $\pm 3\%$.

El luxómetro fue verificado en su calibración antes y después de cada evaluación con el fin de darle mayor confiabilidad a las evaluaciones.

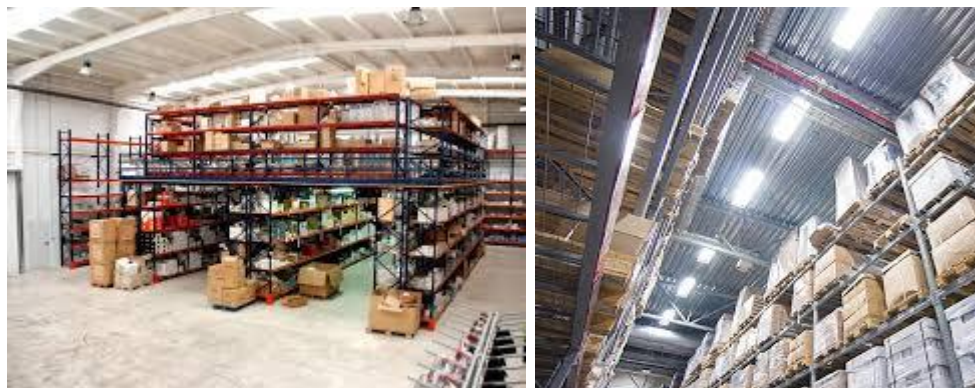
Luminarias perpendiculares a los estantes. Luminarias paralelas a los estantes.

Las luminarias instaladas en los lugares de almacenamiento ó archivo deben estar ubicadas paralelas a las góndolas o estantes para optimizar la iluminación artificial instalada, evitar colocar cajas que tapan la iluminación.

10	ARCHIVO	173	200	300	400	Iluminación deficiente	Dos lámparas con dos luminarias fluorescentes, perpendicular a las góndolas. Cajas sobre los estantes o góndolas.	Reubicar luminarias deben ser paralelas a las góndolas. Evitar almacenar cajas sobre los estantes.

- Instalar luminarias adicionales en los puestos de trabajo en donde la iluminación fue deficiente, ó faltan con el fin de garantizar una buena iluminación y cumplir con la normatividad vigente.
- Cambio oportuno de luminarias opacas o fundidas con el fin de garantizar una buena iluminación artificial instalada.
- Cambio de lámparas perpendiculares a los estantes por lámparas paralelas a los estantes. Evitar colocar cajas sobre los estantes, para aprovechar la iluminación artificial instalada.
