**INSTITUTO DE HIDROLOGÍA, METEOROLOGÍA Y ESTUDIOS  
AMBIENTALES - IDEAM  
OFICINA ASESORA DE PLANEACION**

**SISTEMA DE SEGURIDAD Y SALUD EN EL TRABAJO SG-SST  
INFORME ESTADO ACTUAL CONDICIONES DE SEGURIDAD, INSPECCIONES DE  
PUESTO DE TRABAJO DE LAS ÁREAS OPERATIVAS DEL IDEAM**

**BOGOTÁ D.C., ABRIL DE 2018**

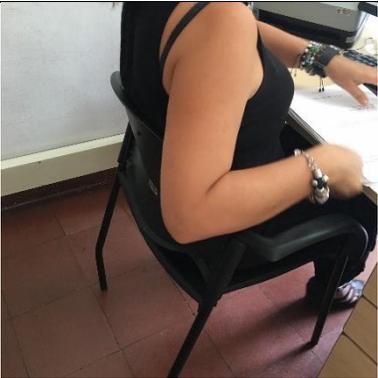
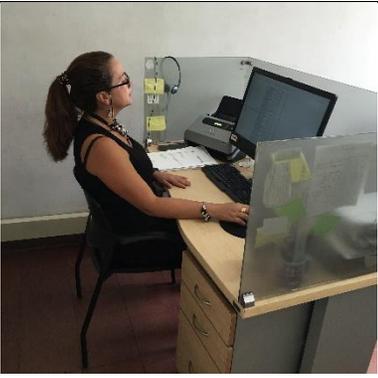
Funcionario con sintomatología en espalda, quien usa silla rígida. Se informa acerca de posturas adecuadas y uso de mouse, no requiere apoya pies, pero si necesita cambio de silla.

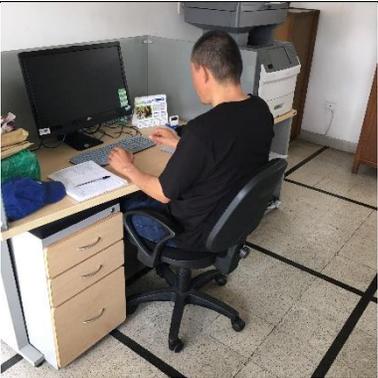
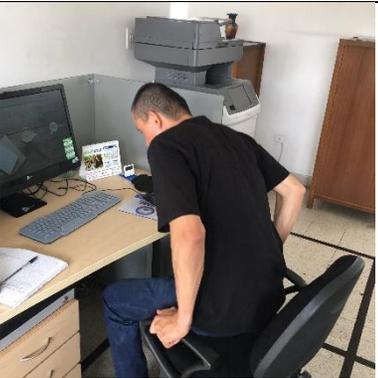
Funcionario quien cuenta con silla deteriorada, utiliza elemento deteriorado como apoya pies. Se evidencia silla de trabajo en condiciones inadecuadas, que no generan un apoyo correcto de la espalda, además presenta desperfecto y que no permiten al funcionario mantener posturas correctas durante el desarrollo de sus tareas diarias.

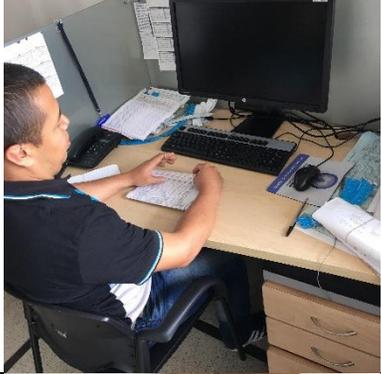
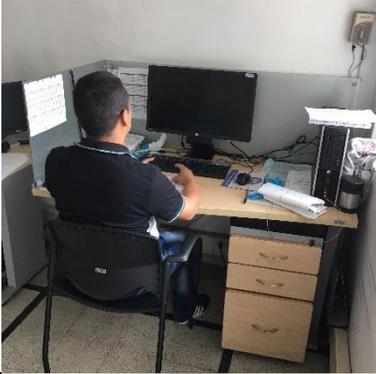
<p>Silla rígida, no generan un apoyo correcto de la espalda, no permiten al funcionario mantener posturas correctas durante el desarrollo de sus tareas diarias, presentando agotamiento a nivel de espalda, cuello y miembros inferiores.</p>

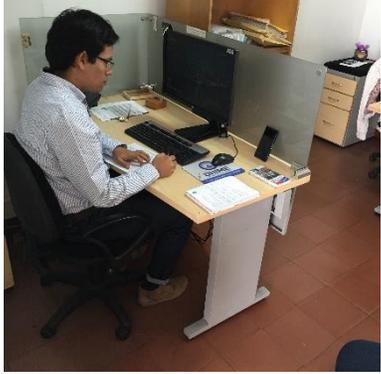
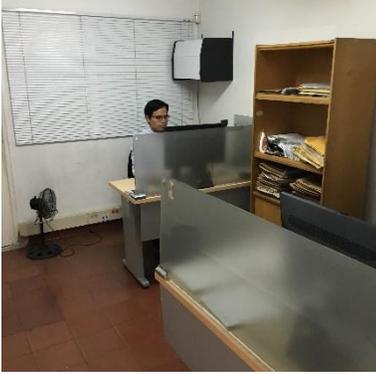
<p>Se evidencia silla de trabajo en condiciones inadecuadas, que no generan un apoyo correcto de la espalda, además presenta desperfecto y que no permiten al funcionario mantener posturas correctas durante el desarrollo de sus tareas diarias.</p>

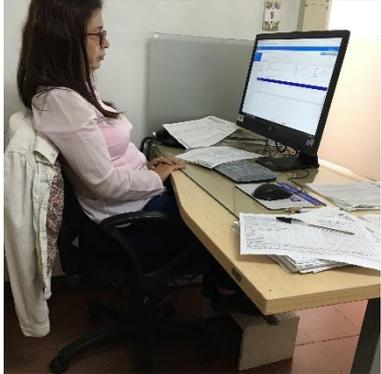
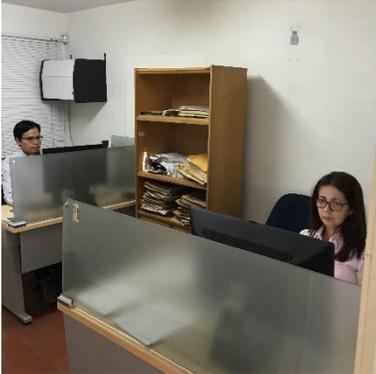
<p>Se evidencia silla de trabajo en condiciones inadecuadas, que no generan un apoyo correcto de la espalda, además presenta desperfecto y que no permiten al funcionario mantener posturas correctas durante el desarrollo de sus tareas diarias.</p>

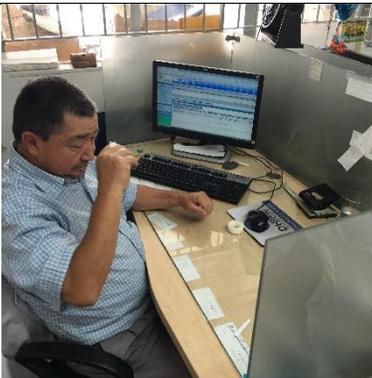
Se evidencia silla de trabajo en condiciones inadecuadas, que no generan un apoyo correcto de la espalda, no permite al funcionario mantener posturas correctas durante el desarrollo de sus tareas diarias.

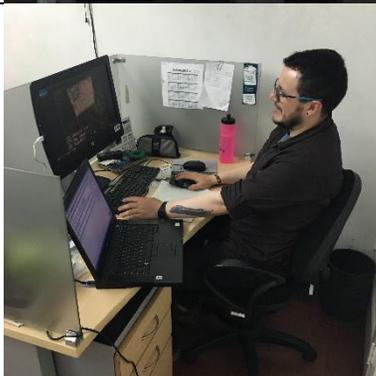
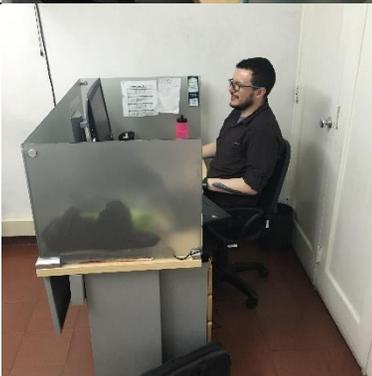
Se evidencia silla de trabajo en condiciones inadecuadas, que no generan un apoyo correcto de la espalda, además presenta desperfecto y que no permiten al funcionario mantener posturas correctas durante el desarrollo de sus tareas diarias.

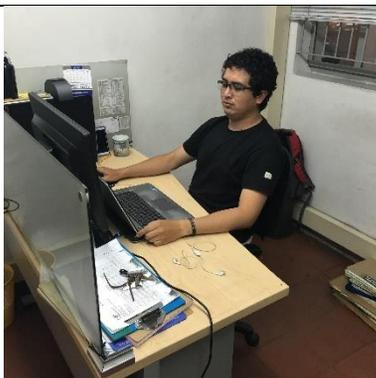
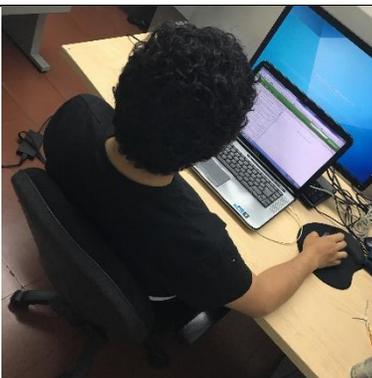
Se evidencia silla de trabajo en condiciones inadecuadas, que no generan un apoyo correcto de la espalda, además presenta desperfecto y que no permiten al funcionario mantener posturas correctas durante el desarrollo de sus tareas diarias.

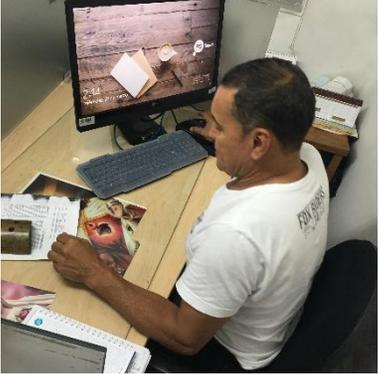
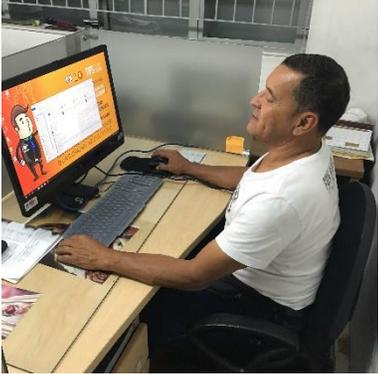
<p>Se evidencia silla de trabajo en condiciones inadecuadas, que no generan un apoyo correcto de la espalda, además presenta desperfecto y que no permiten al funcionario mantener posturas correctas durante el desarrollo de sus tareas diarias.</p>
---	--	--

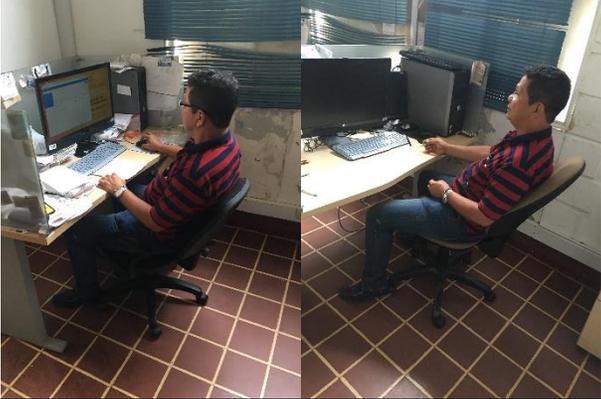
<p>Funcionario que tiene silla con espaldar deteriorado, sin apoya brazos, que no permiten al funcionario mantener posturas correctas durante el desarrollo de sus tareas diarias.</p>

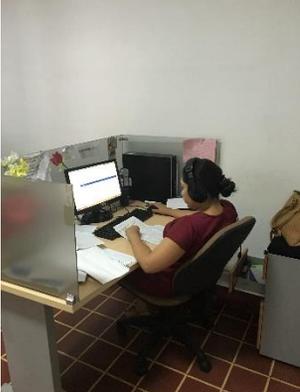
<p>Funcionaria que no presenta una buena postura, espaldar inclinado de la silla, generando inadecuada posición de la espalda, no posee apoya brazos.</p>

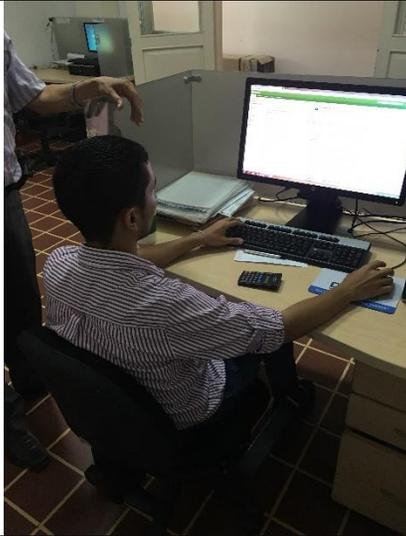
Silla que presenta daño en su estructura, no tiene apoya brazos graduables y hace que el funcionario no tenga una postura adecuada.

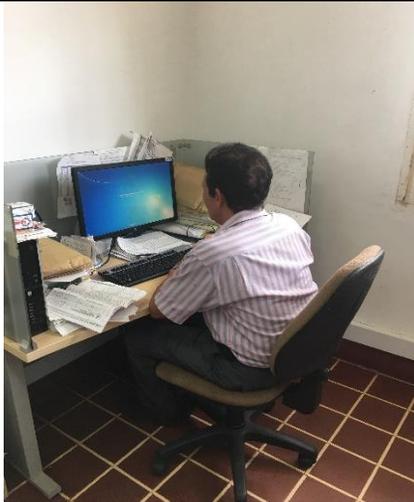
Silla con espaldar deteriorado, no presenta apoya brazos graduables. Silla que no permite mantener posturas correctas durante el desarrollo de sus tareas diarias

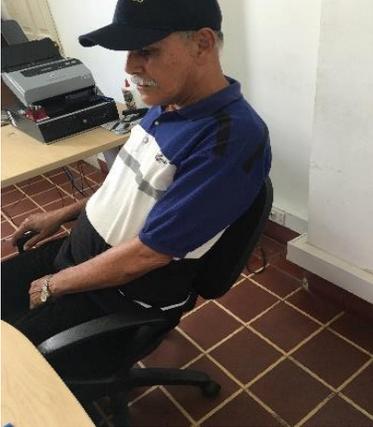
<p>Silla que presenta apoya brazos fijos, espaldar deteriorado, funcionario que presenta una inadecuada postura. Presenta sintomatología en dolor cervical y lumbalgias.</p>

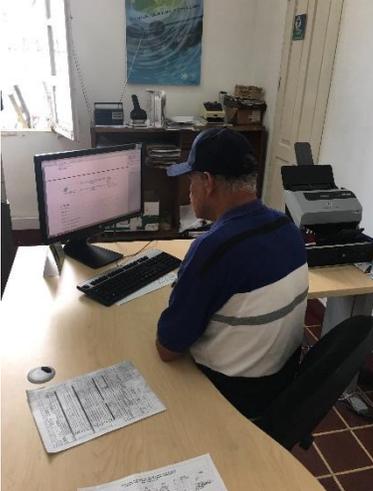
<p>Funcionario encargado del laboratorio, tiene silla con cojines deteriorados, espaldar que no está fijo</p>

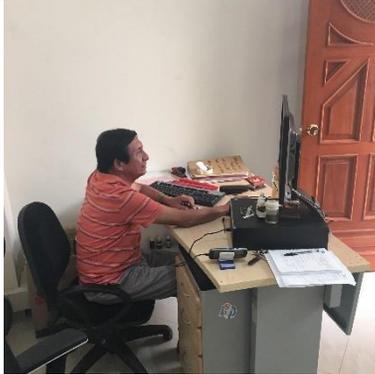
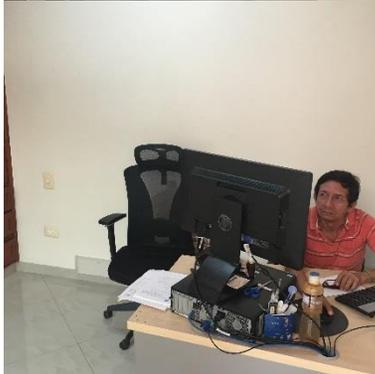
Funcionario que tiene dos sillas a cargo, no utiliza la silla ergonómica, se le informa de los beneficios de utilizar la silla ergonómica, se informa acerca de posturas adecuadas.

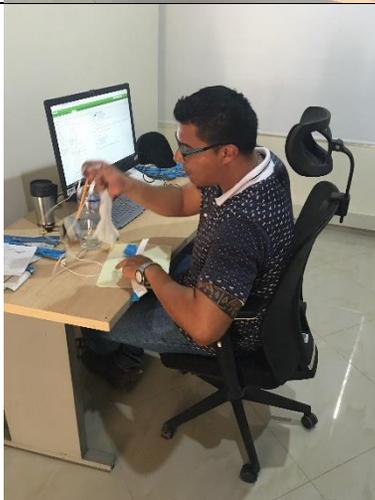
Funcionario que posee silla ergonómica, se le indica las posturas adecuadas, usos y cualidades de la silla, manejo de los apoya brazos.  
No requiere apoya pies.

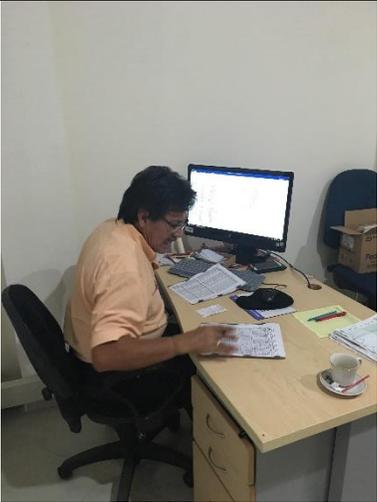
<p>Funcionario con dos sillas a su cargo, una de ellas es ergonómica pero el funcionario no la utiliza, Se le informa de los beneficios y ventajas de utilizarla Se le informa de posturas adecuadas.</p>
---	---

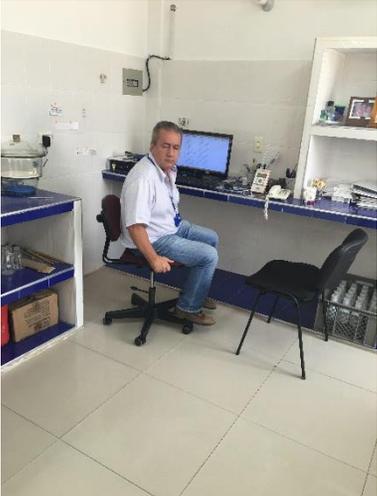
<p>Requiere silla para mesones la cual permita alcanzar el plano de trabajo. Funcionario que presenta una inadecuada postura. Por su estatura es necesario apoyar pies.</p>

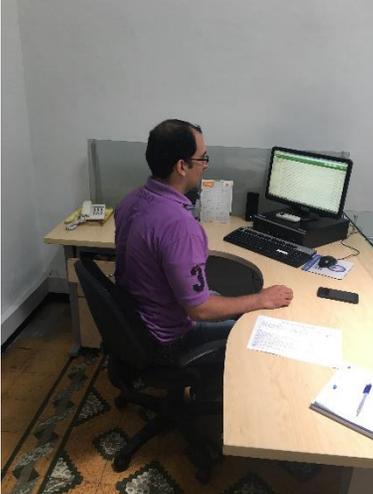
<p>Funcionario con silla deteriorada en el espaldar, el soporte lumbar se encuentra por fuera de la silla, el funcionario adopta posturas inadecuadas. Silla cuenta con apoya brazos rígidos que no permiten adecuar la postura. Se indican posturas adecuadas, usos de mouse y video terminales.</p>

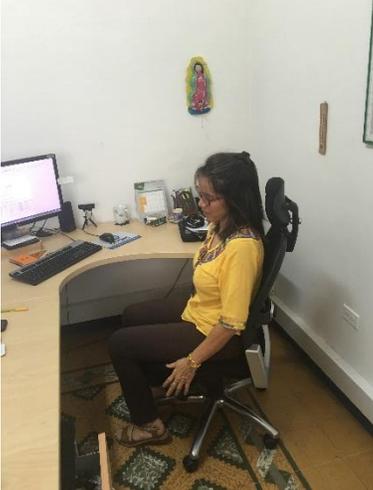
<p>Funcionaria con silla sin apoya brazos, estructura rígida, la altura del asiento no es graduable, se ha reparado la silla en varias oportunidades. Funcionaria que presenta sintomatología en dolor muscular y cervical.</p>

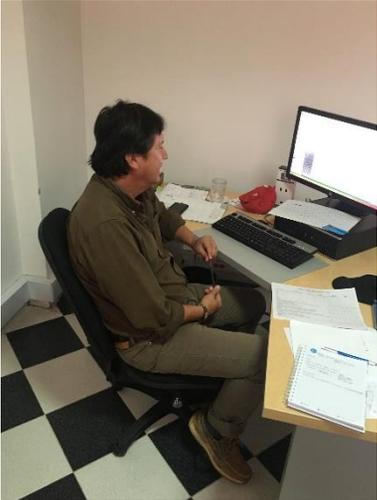
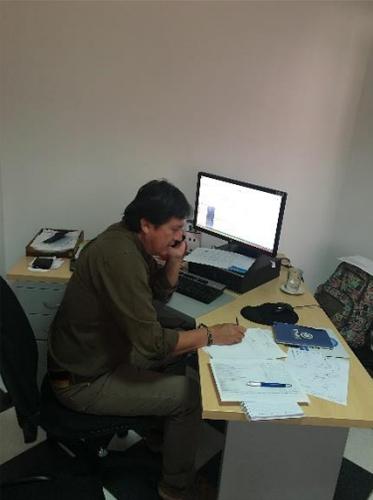
<p>Funcionario con silla que no tiene apoya brazos Se evidencia silla de trabajo en condiciones inadecuadas, que no generan un apoyo correcto de la espalda, y que no permiten al funcionario mantener posturas correctas durante el desarrollo de sus tareas diarias.</p>

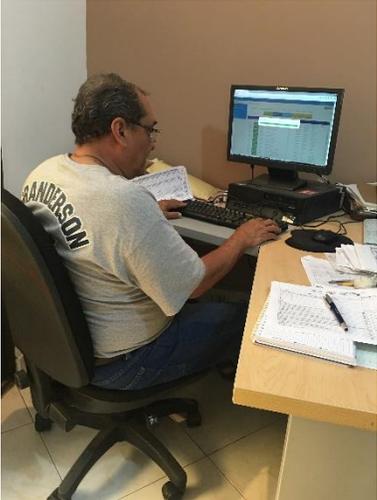
<p>Funcionario que presenta sintomatología a nivel lumbar. Silla sin apoya brazos, presenta un plano de trabajo a desnivel del codo es decir un ángulo recto de 90° de flexión de codo y los hombros relajados, por lo que adopta una postura inadecuada y una curvatura anormal en la columna al momento de digitar en el computador Requiere manejo postural Se evidencia silla de trabajo en condiciones inadecuadas, que no generan un apoyo correcto de la espalda.</p>

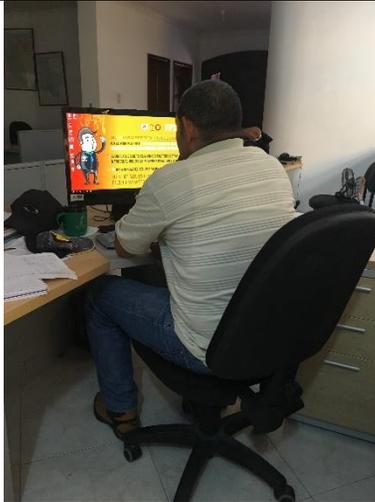
Se evidencia silla de trabajo en condiciones inadecuadas, que no generan un apoyo correcto de la espalda

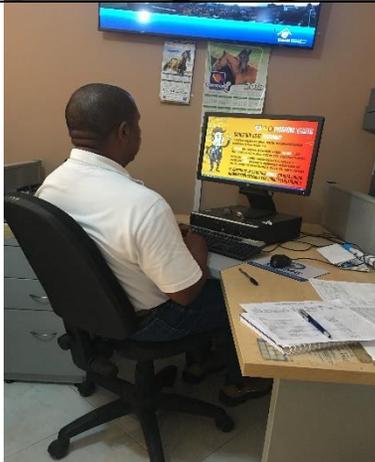
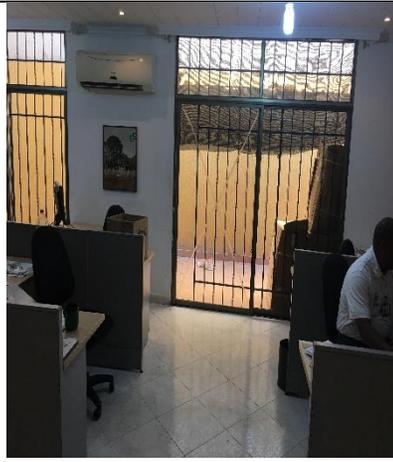
Se evidencia silla de trabajo en condiciones inadecuadas, que no generan un apoyo correcto de la espalda

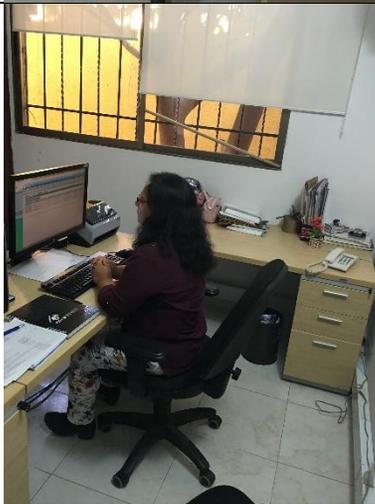
Funcionaria que mantiene elevados los pies a relación del piso, requiere apoya pies.  
Se evidencia silla de trabajo en condiciones inadecuadas, que no generan un apoyo correcto de la espalda

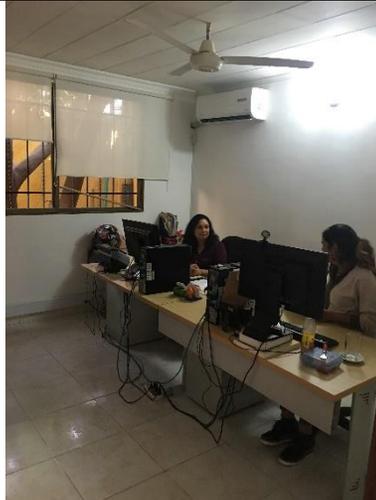
Se evidencia silla de trabajo en condiciones inadecuadas, que no generan un apoyo correcto de la espalda

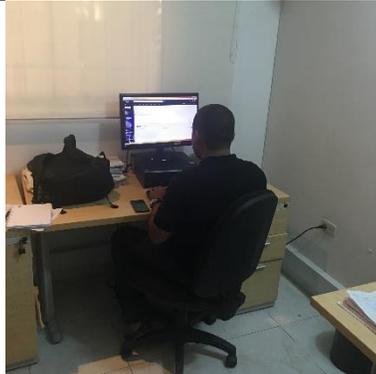
Se evidencia silla de trabajo en condiciones inadecuadas, que no generan un apoyo correcto de la espalda

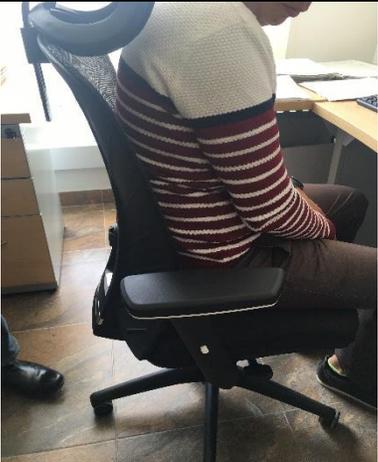
<p>Funcionario con silla ergonómica, que tiene inverso él apoya brazos lado derecho, se informa acerca de mejorar la higiene postural presente. Se informa de usos y recursos de la silla ergonómica.</p>

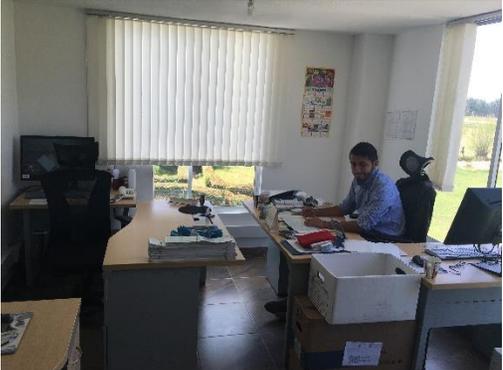
<p>Funcionario que tiene silla ergonómica, quien se le informa posturas adecuadas, orden y aseo, uso de video terminales y se adecua posición a nivel de mano y muñeca.</p>

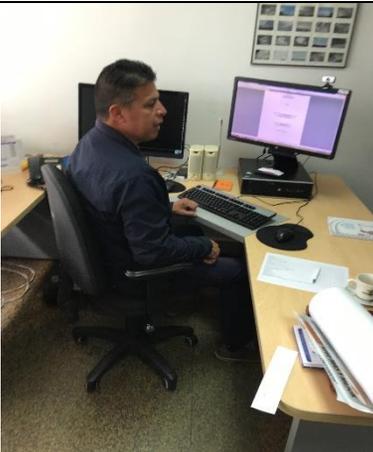
<p>Funcionario que utiliza apoya pies, mide 1.79 m no requiere del mismo. La silla se encuentra inestable, con apoya brazos rígidos, no posee soporte en la región lumbar. Se evidencia mala postura lo cual puede desencadenar sintomatología lumbar más adelante. Posee apoya pies rígido.</p>

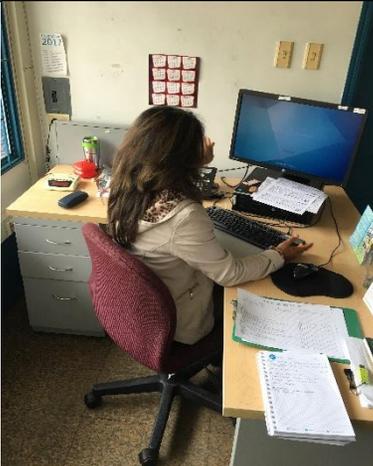
<p>Funcionaria con silla sin apoya brazos, manifiesta dolor de brazo a hombro izquierdo. No cuenta con postura adecuada, se recomienda adoptarla. Se requiere de apoya pies adaptable, por la altura de la funcionaria.</p>

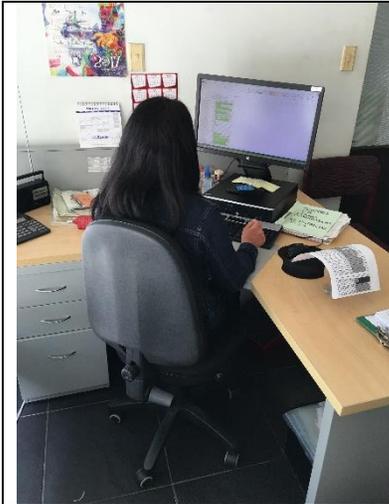
Funcionaria con silla sin apoya brazos, desajustada, requiere mejorar la postura, se informa acerca de mejorar las posturas, se indican recomendaciones. Posee apoya pies rígido.

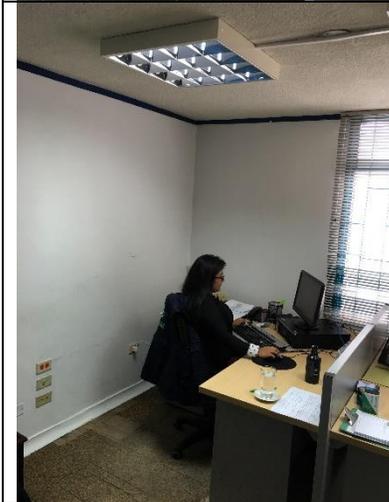
Funcionaria que requiere apoya pies ajustables, por su estatura, silla deficiente que no presenta apoyo ni soporte lumbar, mecanismo de ajuste deficiente. Se indican actividades a realizar para mejorar postura, se verifican condiciones presentes y se emiten recomendaciones.

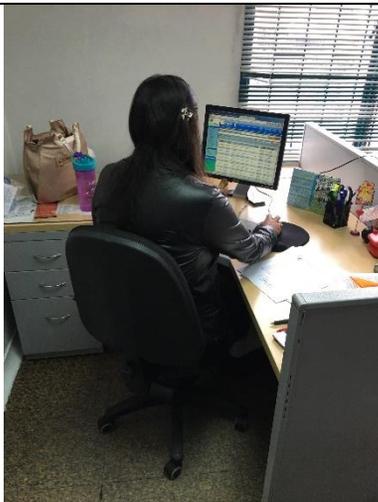
Funcionaria con silla sin apoya brazos ajustables, silla sin profundidad en el espaldar.  
Mantiene posiciones incómodas, se recomiendan posturas y cambio en forma de utilizar teclado y mouse.  
Posee apoya pies rígido.

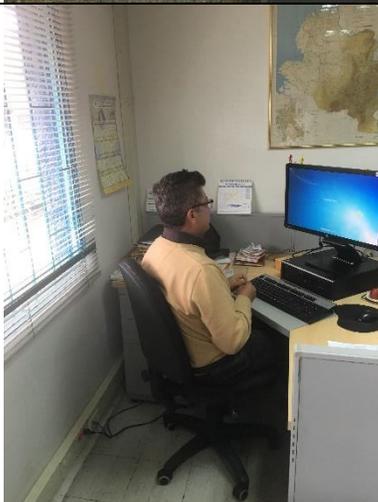
Se evidencia silla de trabajo con espaldar deteriorado, que no generan un apoyo correcto de la espalda, además presenta desperfecto y que no permiten al funcionario mantener posturas correctas durante el desarrollo de sus tareas diarias.  
Se informa de posturas adecuadas, uso y forma de utilizar mouse y teclado.

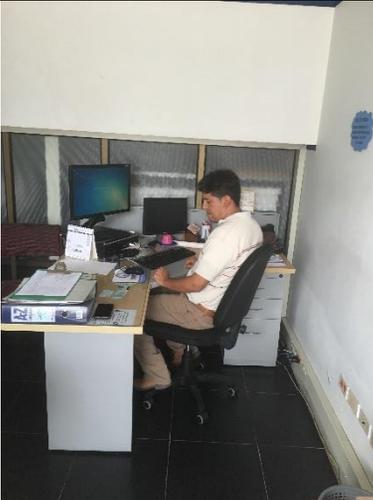
<p>Se evidencia silla de trabajo con espaldar inclinado, que no genera un apoyo correcto de la espalda, de igual manera no permiten al funcionario mantener posturas correctas durante el desarrollo de sus tareas diarias. Se informa de posturas adecuadas, uso y forma de utilizar mouse y teclado.</p>

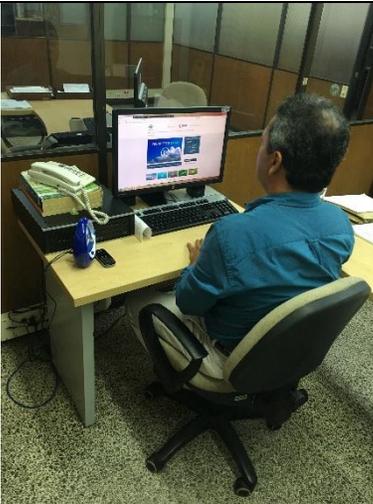
<p>Se evidencia silla de trabajo en condiciones inadecuadas, que no generan un apoyo correcto de la espalda. Cuenta con apoya brazos fijos</p>

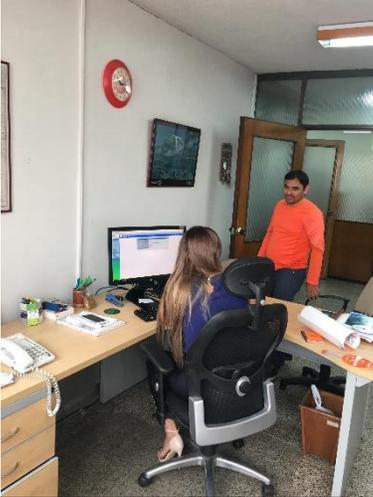
<p>Se evidencia silla de trabajo con espaldar rígido que no permite adecuar a la fisionomía de la funcionaria que no generan un apoyo correcto de la espalda, además presenta desperfecto y que no permiten utilizar el soporte lumbar y a su vez no se evidencia una postura correcta durante el desarrollo de sus tareas diarias. Se informa de posturas adecuadas, uso y forma de utilizar mouse y teclado.</p>

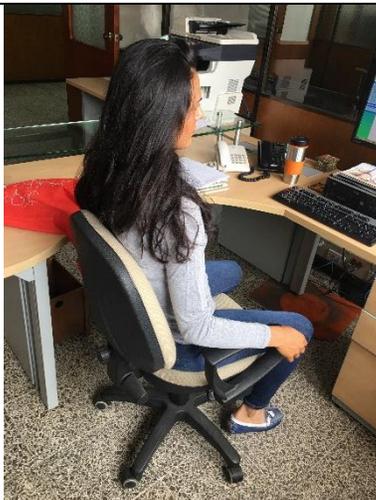
Se evidencia silla de trabajo en condiciones inadecuadas, que no generan un apoyo correcto de la espalda.

Se informa acerca de hábitos posturales, en silla y manejo de teclado y mouse.

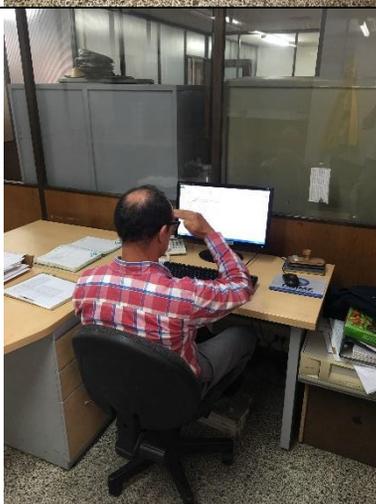
Se evidencia silla de trabajo en condiciones inadecuadas, que no generan un apoyo correcto de la espalda.

Funcionario que utiliza caja de cartón como apoya pies, debido a que no alcanza el suelo de manera sentada.

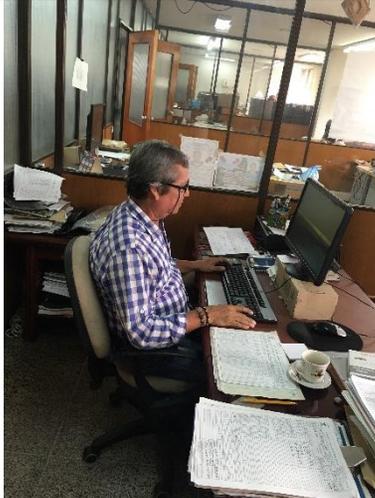
Se evidencia silla de trabajo en condiciones inadecuadas, que no generan un apoyo correcto de la espalda, no cuenta con apoya brazos movibles, ni adaptables.

Se informa acerca de hábitos posturales, en silla y manejo de teclado y mouse.

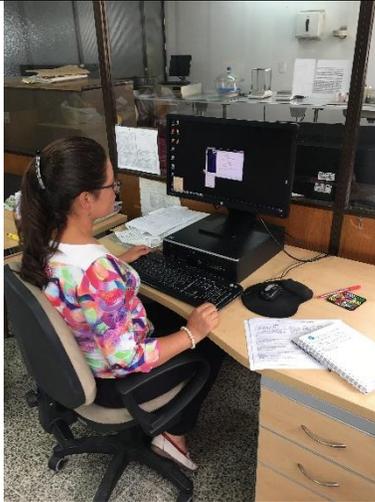
Silla con apoya brazo fijo, inestable, el espaldar, se evidencia silla de trabajo en condiciones inadecuadas, que no generan un apoyo correcto de la espalda. Se informa acerca de hábitos posturales, en silla y manejo de teclado y mouse.

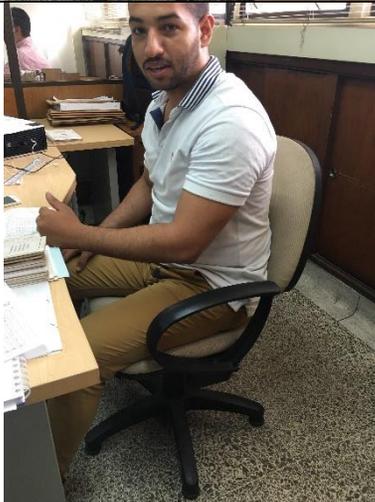
Se evidencia silla de trabajo en condiciones inadecuadas, que no generan un apoyo correcto de la espalda. Se informa acerca de hábitos posturales, en silla y manejo de teclado y mouse.

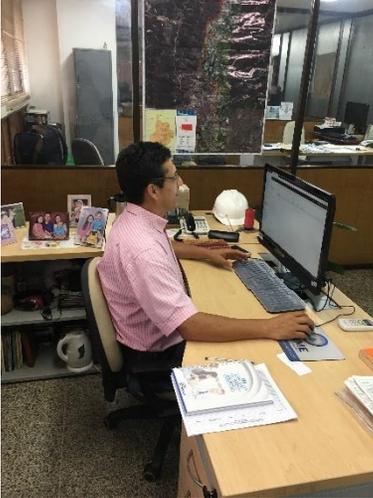
<p>Se evidencia silla de trabajo en condiciones inadecuadas, que no generan un apoyo correcto de la espalda. Se informa acerca de hábitos posturales, en silla y manejo de teclado y mouse.</p>

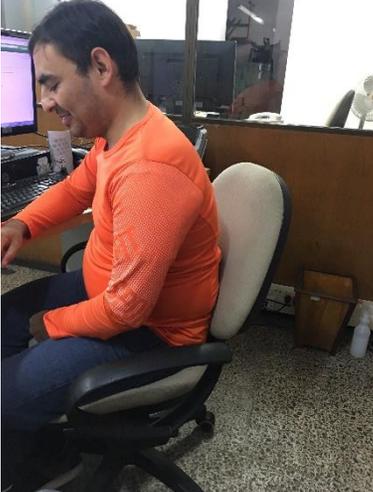
<p>Se evidencia silla de trabajo en condiciones inadecuadas, que no generan un apoyo correcto de la espalda, silla con apoya brazos fijos y no se puede graduar la silla porque se encuentra el mecanismo averiado. Se informa acerca de hábitos posturales, en silla y manejo de teclado y mouse.</p>

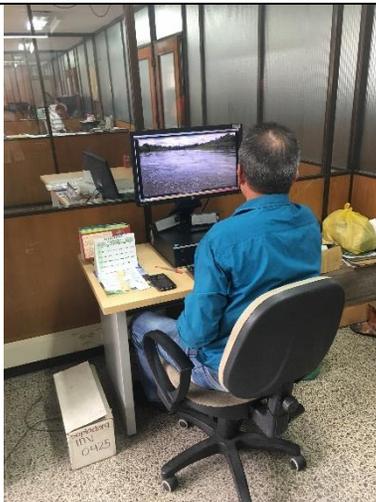
Se evidencia silla de trabajo en condiciones inadecuadas, que no generan un apoyo correcto a nivel lumbar, espaldar dañado.  
Se informa acerca de hábitos posturales, en silla y manejo de teclado y mouse.

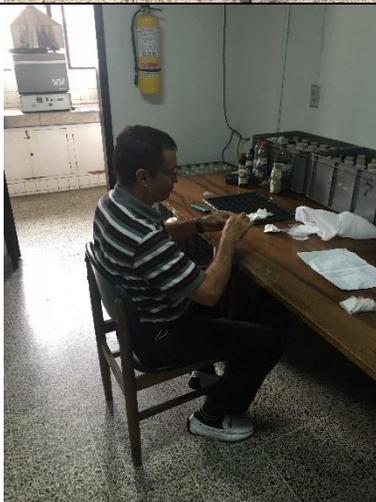
Funcionario con sintomatología en DME, que utiliza silla fija y se evidencia silla de trabajo en condiciones inadecuadas, que no generan un apoyo correcto de la espalda.  
Se informa acerca de hábitos posturales en silla.

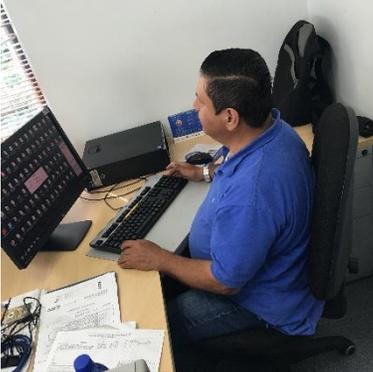
<p>Se evidencia silla de trabajo en condiciones inadecuadas, no posee apoyo lumbar en buenas condiciones, no posee apoya brazos, el asiento no se puede graduar en altura, no generan un apoyo correcto de la espalda y no permiten al funcionario mantener posturas correctas durante el desarrollo de sus tareas diarias.</p>

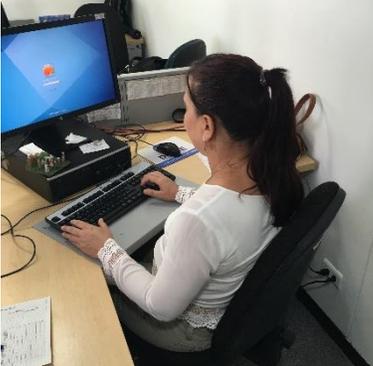
<p>Se evidencia silla de trabajo en condiciones inadecuadas, que no generan un apoyo correcto de la espalda, el funcionario mantiene posturas inadecuadas durante el desarrollo de sus tareas diarias.</p> <p>Se informa acerca de hábitos posturales, en silla y manejo de teclado y mouse.</p>

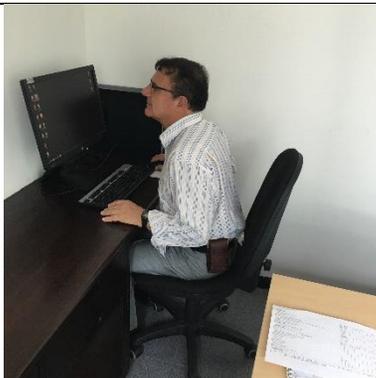
Funcionario con espaldar de la silla deteriorado, no cuenta con apoya brazos, el funcionario mantiene postura incorrecta durante el desarrollo de sus tareas diarias.

Se informa acerca de hábitos posturales, en silla y manejo de teclado y mouse.

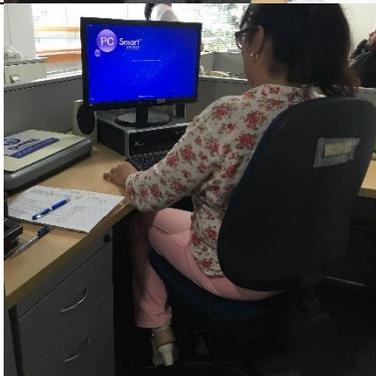
Funcionario que indica que presenta sintomatología a nivel de espalda y brazos. La silla no cuenta con apoya brazo ajustable, no posee el soporte lumbar.

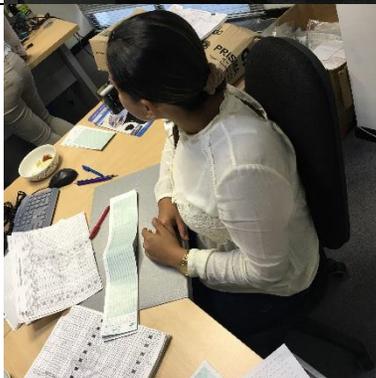
Funcionario con silla que no posee apoya brazos, la silla se puede graduar en altura, no es estable y no tiene soporte lumbar.

Se informa acerca de hábitos posturales, en silla y manejo de teclado y mouse.

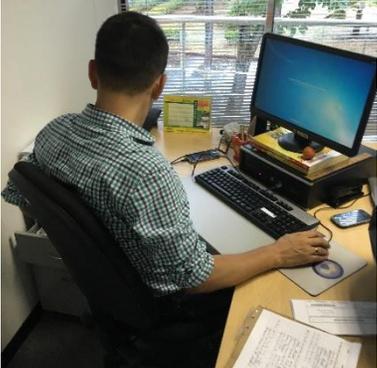
<p>Funcionario con silla que no es estable, necesita soporte lumbar, se encuentra deteriorado, no presenta apoya brazos ajustables.</p> <p>Se informa acerca de posturas adecuadas, uso de video terminales.</p> <p>Se informa acerca de hábitos posturales, en silla y manejo de teclado y mouse.</p>
---	--

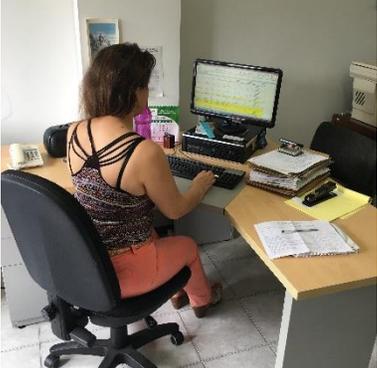
<p>Se evidencia silla de trabajo en condiciones inadecuadas, que no generan un apoyo correcto de la espalda.</p> <p>Se informa acerca de hábitos posturales, en silla y manejo de teclado y mouse.</p>

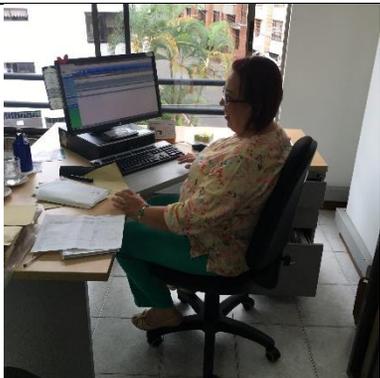
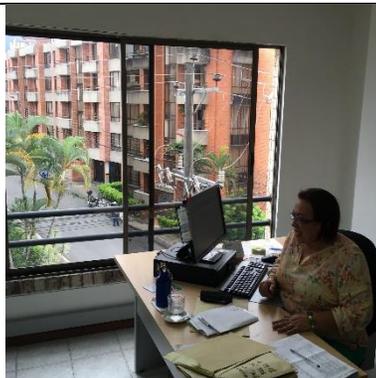
Funcionario con sintomatología en dolor lumbar, se encuentra en tratamiento médico. Se evidencia silla de trabajo en condiciones inadecuadas, que no generan un apoyo correcto de la espalda, no cuenta con apoya brazos. Requiere apoya pies

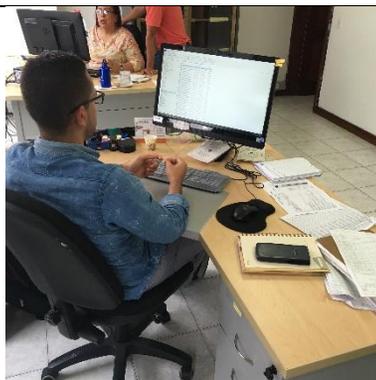
Se evidencia silla de trabajo en condiciones inadecuadas, que no generan un apoyo correcto de la espalda.

Se informa acerca de hábitos posturales, en silla y manejo de teclado y mouse.

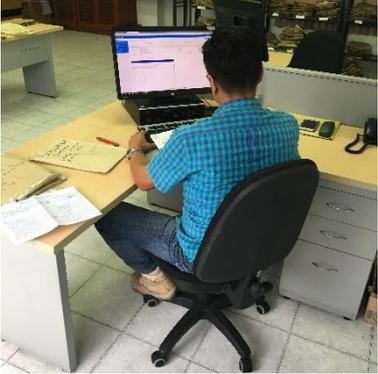
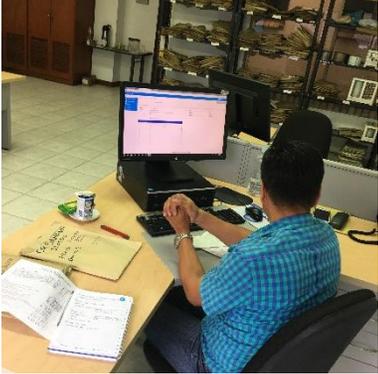
Se evidencia que la silla del trabajador se encuentra en mal estado, se recomienda realizar cambio de la silla, ya que esta es un implemento importante para promover una postura adecuada. Se observa que la angulación de los miembros inferiores es inadecuada.

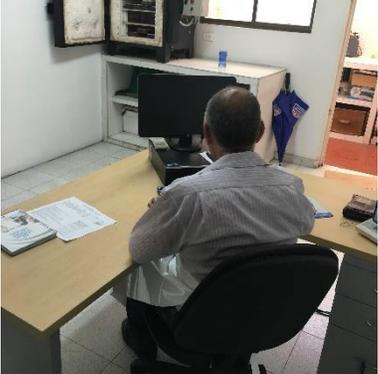
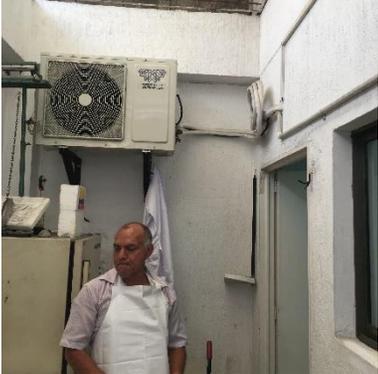
Se evidencia silla de trabajo en condiciones inadecuadas, que no generan un apoyo correcto de la espalda.  Se informa acerca de hábitos posturales, en silla y manejo de teclado y mouse.

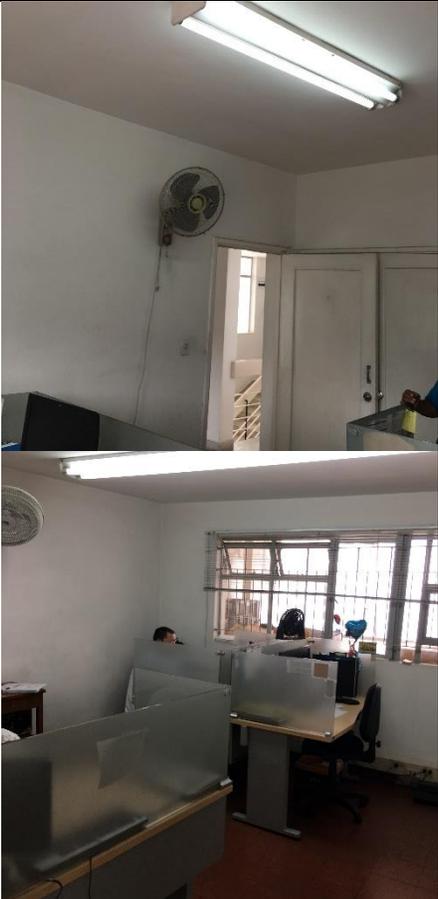
Área	Estado	Imagen
AO 1 Medellín	La iluminación natural es buena en casi todo el predio, en la oficina de información meteorológica del segundo piso se necesita luz artificial debido a que es deficiente.

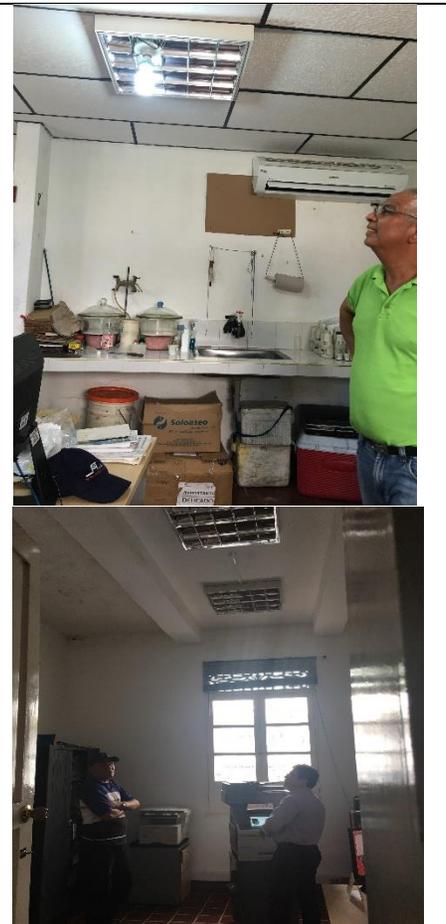
<p><b>AO 2</b> <b>Bquilla</b></p>	<p>Cuenta con iluminación natural buena en la parte norte del predio y en unas áreas de la sede (almacén, oficinas del asistente de administración) se observa que se requiere cambio e instalación de luminarias para poder abastecer la iluminación artificial de este costado. En el laboratorio se adecua conexión eléctrica por falta de luminarias.</p>

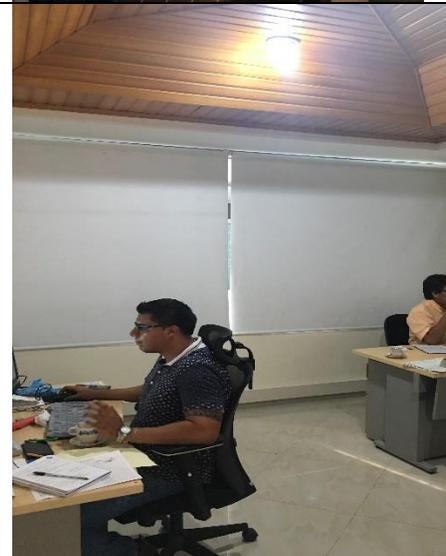
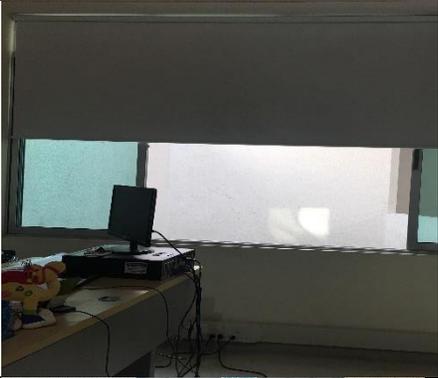
<p><b>AO 3</b> <b>Villavice</b> <b>ncio</b></p>	<p>La iluminación natural es buena en el primer piso del predio, la iluminación artificial es buena en el primer piso. En el segundo piso en la oficina técnica de hidrología, Se regula la iluminación artificial, en horas de la tarde es deficiente requiere cambio en la lámpara presente ya que genera corto. En el segundo piso en la oficina de información de meteorología la iluminación natural es mayor a partir de</p>

<p>las 12:30 pm, los rayos solares inciden en la oficina, se utilizan cortinas muy pesadas que generan más calor para mitigar el efecto de la luz.</p>

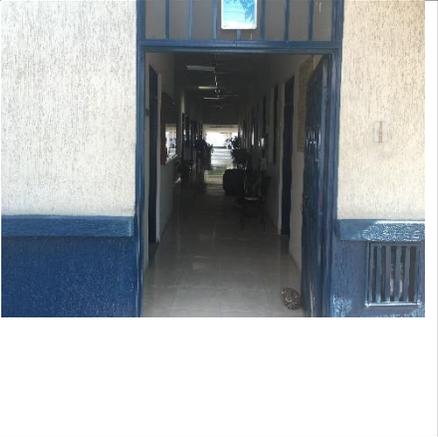
<b>AO 4 Neiva</b>	<p>El costado derecho del predio constituye mejor iluminación natural que el costado izquierdo. La iluminación artificial es buena y en el área de las oficinas técnicas (costado izquierdo del predio) subsanan las necesidades con este tipo de iluminación. Se evidencia en pasillo principal deficiente la luz artificial.</p>

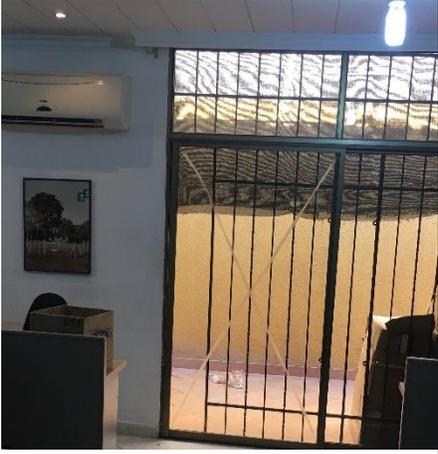
<b>AO 5 Santamarta</b>	<p>La iluminación artificial se encuentra combinada en el primer piso, se recomienda modificar a luces amarillas por blancas que presentan claridad, regularla a uniforme debido a que se encuentran cerca y el contraste incomoda. De igual manera es necesario mantenimiento a las luminarias e instalar película oscura en vidrios para contrarrestar la radiación que se presenta en horas de la tarde.</p>

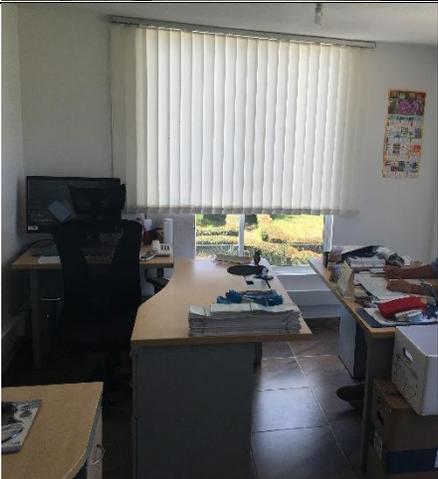
<p>AO 7 Pasto</p>	<p>La iluminación natural es buena y en casos en donde el día este opaco, se utiliza la iluminación artificial que se encuentra en buen estado, se requiere realizar mantenimientos preventivos y cambios de luminarias en algunos casos.</p>

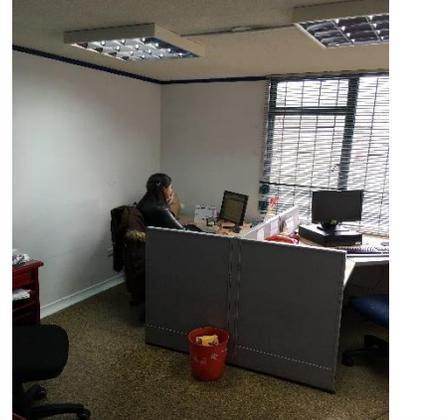
<p>AO 8 Bucaramanga</p>	<p>La iluminación artificial en algunas oficinas se evidencia que se presentaron cortos y fundieron las luminarias. Se requiere verificar conexiones y luminarias presentes. En el pasillo y baños no sirven algunas de las luminarias. Se regula en varias oficinas la radicación con película en vidrios.</p>

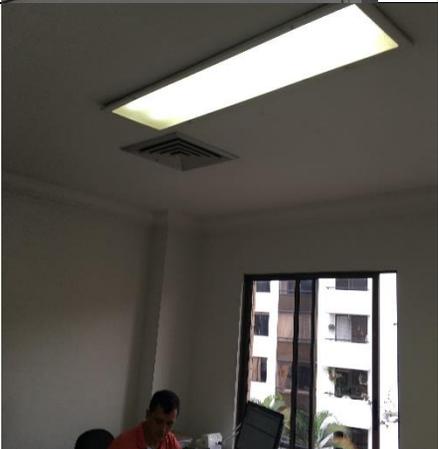
AO10 Ibagué	La iluminación artificial en los pasillos y escaleras es deficiente. Se evidencia luminarias con tapas opacas que limitan claridad.

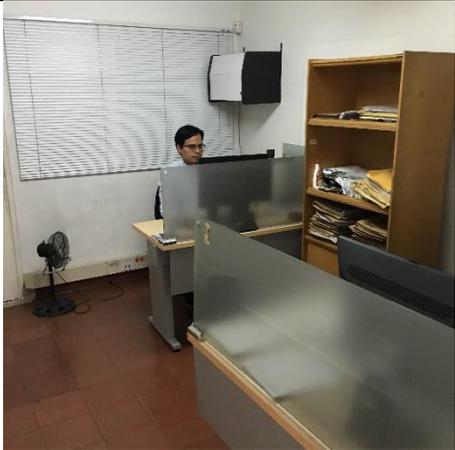
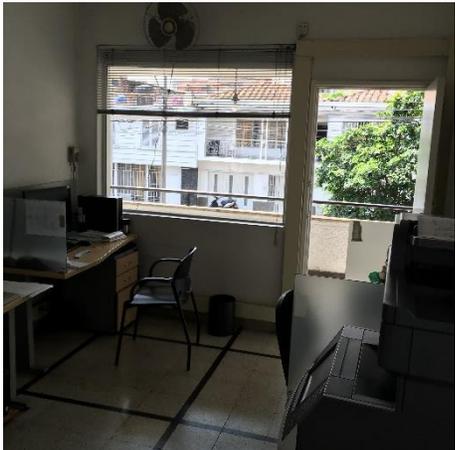
Área	Estado	Imagen
AO Medellín	1 Se requiere mantenimiento en los aires acondicionados presentes. Existen abanicos, ventiladores que generan ruido y emanan calor en lugar de permitir sensación o regulación del clima.

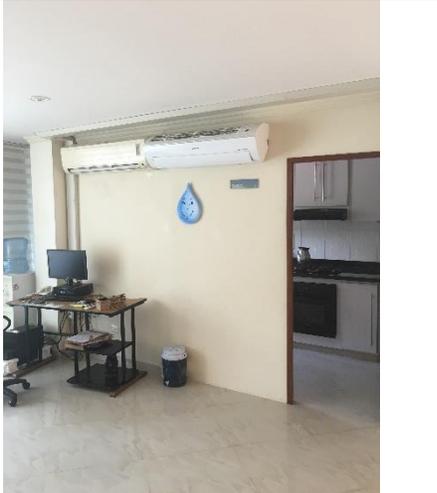
AO 3 Vcencio	<p>En la segunda planta del predio se cuenta con aire acondicionado en la oficina de coordinación, falta suministrar aires acondicionados en las restantes oficinas tanto del segundo como del primer piso. De igual manera es necesario realizar mantenimiento a los aires presentes.</p>

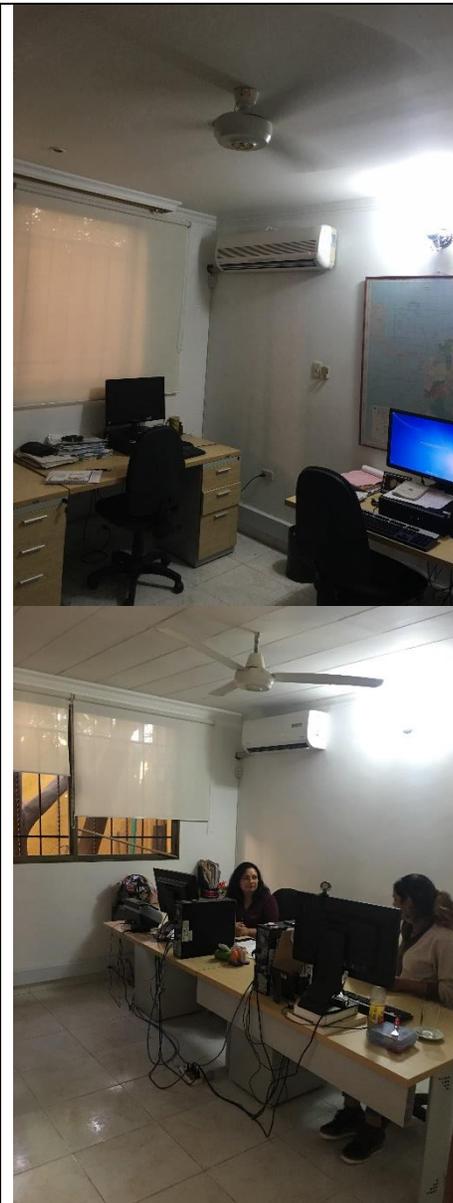
<p>AO 5 Santamarta</p>	<p>Se cuenta con aire acondicionado en la segunda planta del predio en la oficina de coordinación, se requiere mantenimiento e instalación de aire acondicionado en el primer piso, se observan ventiladores que generan ruido y no refrigeran presentando agotamiento y calor excesivo.</p>

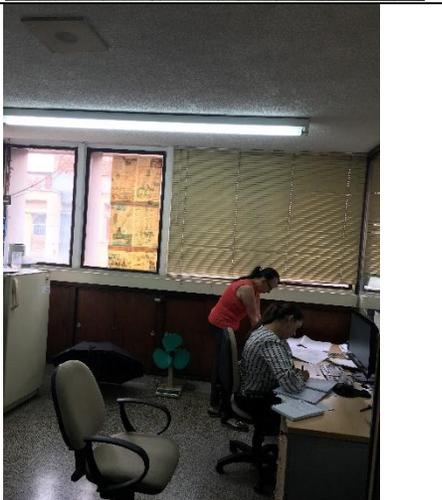
AO 8 Bmanga	Se evidencia que los aires acondicionados presentes son compartidos, en unas oficinas se necesita instalación de aires acondicionados debido a que los ventiladores usados no permiten la refrigeración del ambiente necesario.

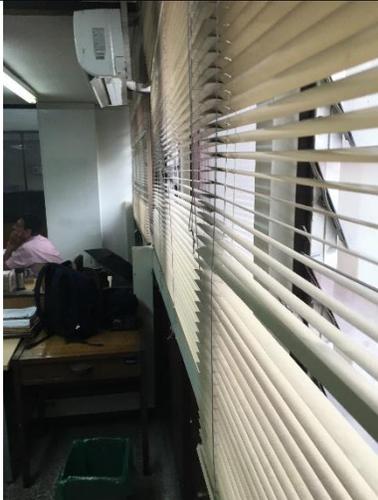
AO 9 Cali	Se requiere instalación de aires acondicionados y mantenimiento del mismo, que permitan regular la temperatura en el predio

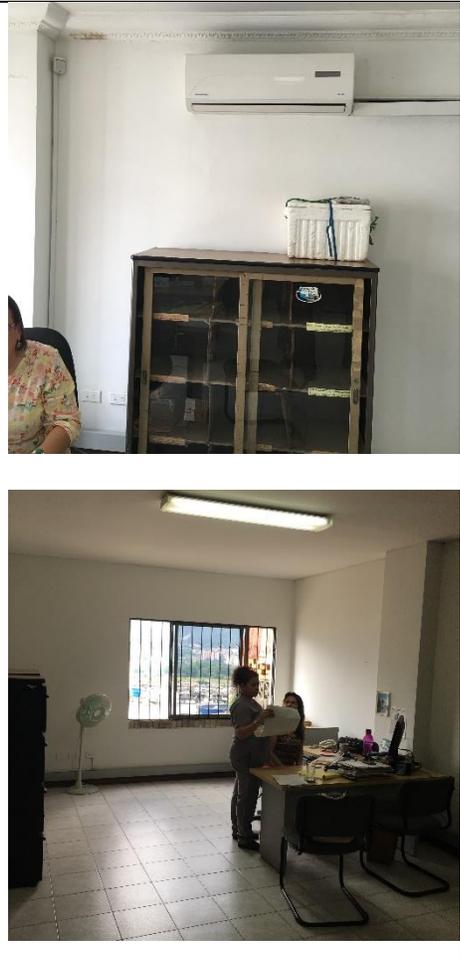
AO10 Ibagué	Se requiere realizar mantenimiento al aire acondicionado, en el momento de la inspección se evidencia presencia de ventanas que permiten la circulación del aire.

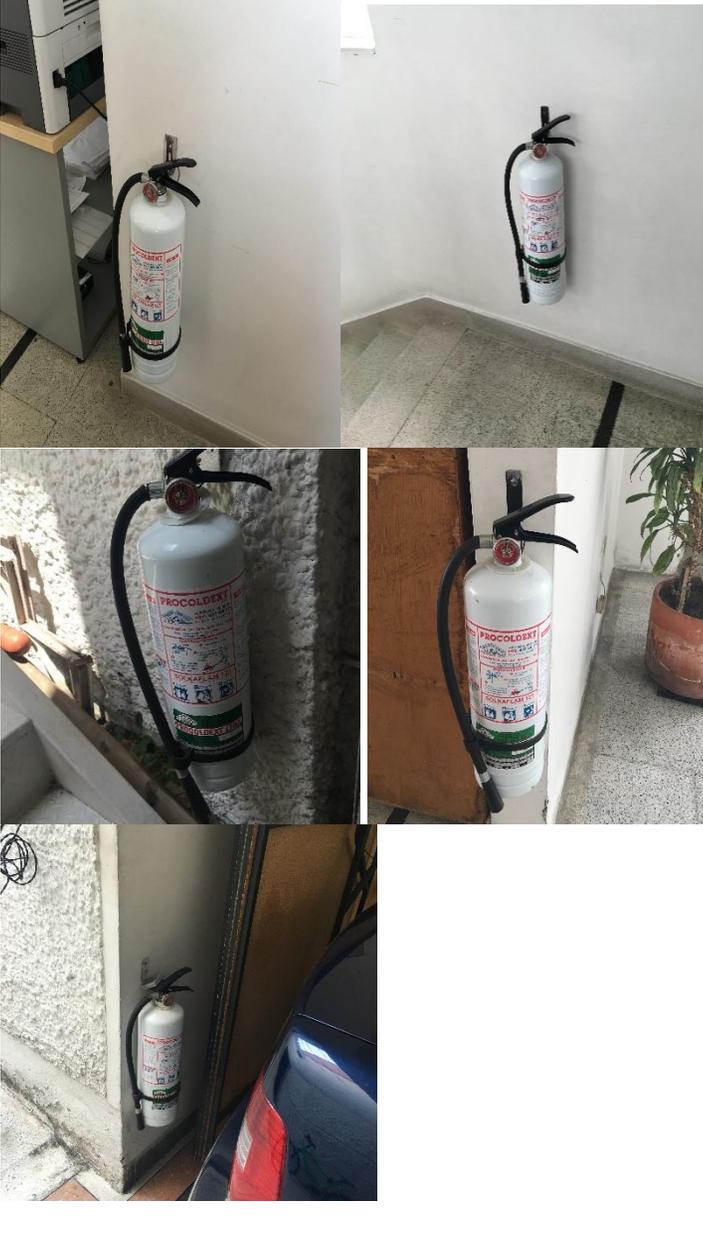
Área operativa	Extintor Inspeccionado	Hallazgo
<p>AO1 Medellín</p>

<p>Extintores con fecha de vencimiento Diciembre 2017, requieren recargarse</p>

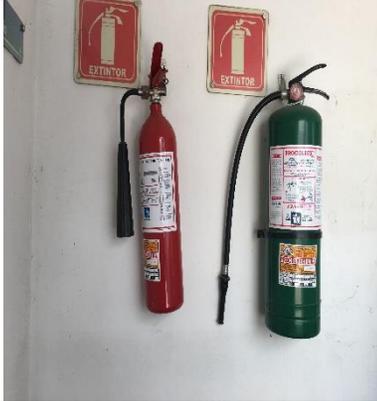
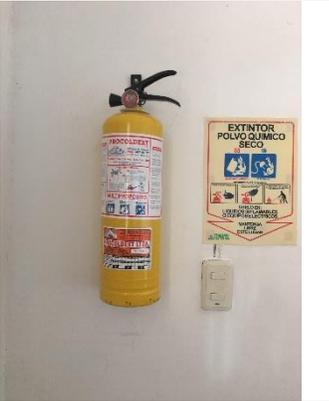
<p>Extintores con fecha de vencimiento Diciembre 2017, requieren recargarse</p>
<p>AO Villavicencio</p> <p>3</p>
