**INSTITUTO DE HIDROLOGÍA, METEOROLOGÍA Y ESTUDIOS  
AMBIENTALES - IDEAM  
OFICINA ASESORA DE PLANEACION**

**SISTEMA DE SEGURIDAD Y SALUD EN EL TRABAJO SG-SST  
INFORME ESTADO ACTUAL CONDICIONES DE SEGURIDAD, INSPECCIONES DE  
PUESTO DE TRABAJO DE LAS ÁREAS OPERATIVAS DEL IDEAM**

**BOGOTÁ D.C., ABRIL DE 2018**

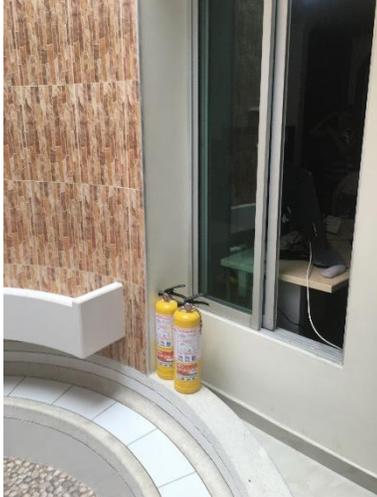
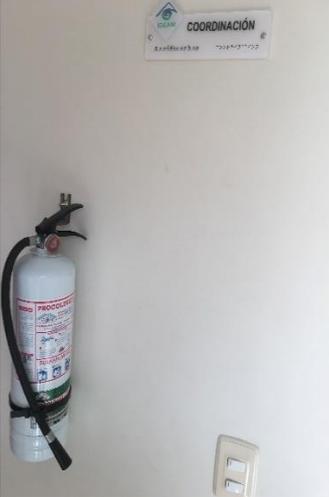
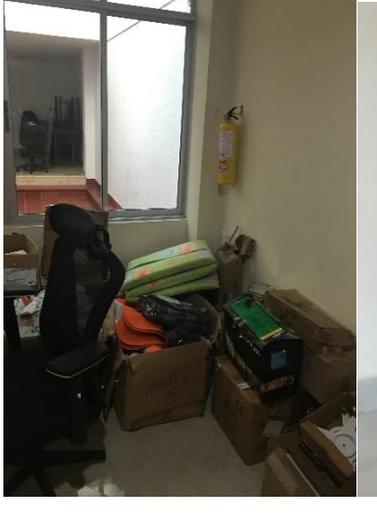
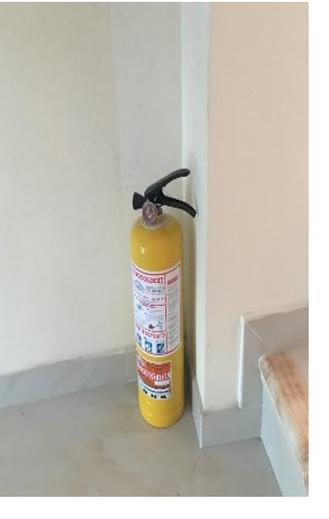
AO 4 Neiva

<p>Extintores con fecha de vencimiento Diciembre 2017, requieren recargarse</p>

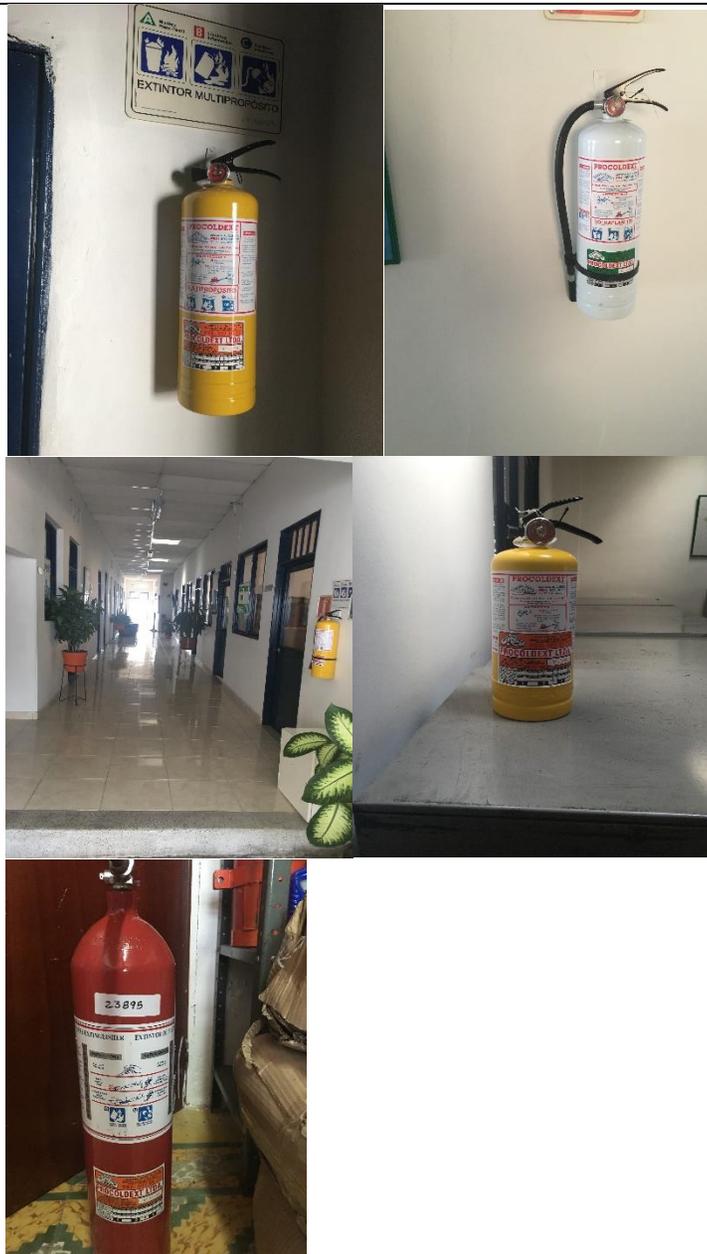
Extintores con fecha de vencimiento Diciembre 2017, requieren recargarse

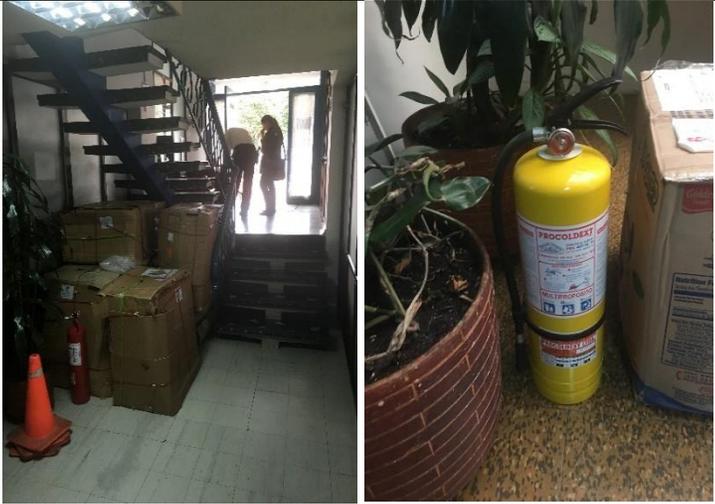
AO 7 Pasto

Extintores con fecha de vencimiento Diciembre 2017, requieren recargarse
AO 9 Cali	Los extintores se encuentran en la anterior sede operativa, el personal se está trasteando de sitio (lugar de la inspección) y los extintores se encuentran vencidos, ultima recarga fue en Diciembre de 2016 con vigencia de un año es decir hasta diciembre de 2017.	
AO 8 Bucaramanga

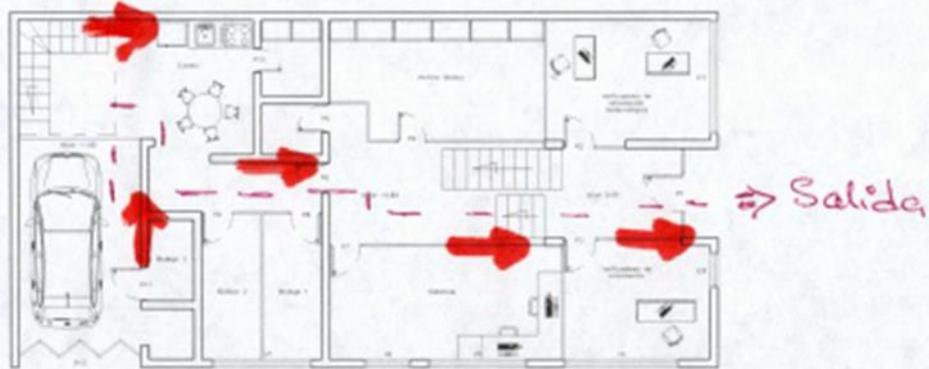
PLANTA ARQUITECTÓNICA CON DISTRIBUCIÓN  
DE OFICINAS  
PRIMER NIVEL  
ESCALA 1:50

10 Unidades ruta de evacuación.
