PLAN DE INFRAESTRUCTURA

GRUPO SERVICIOS ADMINISTRATIVOS IDEAM

MARZO DE 2022

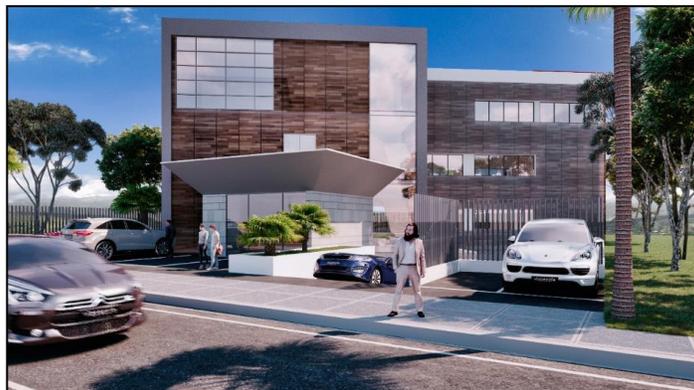
Área Operativa # 3 – Villavicencio – Centro Regional de Pronósticos y Alertas Tempranas del Departamento del Meta

<p>Descripción</p>	<p>El Centro Regional de Pronósticos y Alertas Tempranas del Meta, se proyecta como una edificación de tres niveles y un sótano, que concentrará la operación de las siguientes entidades:</p> <ul style="list-style-type: none"> • IDEAM (3er. Piso) • Comité Departamental de Gestión del Riesgo y Atención de Desastres del Meta (2do. Piso) • Comité Municipal de Gestión del Riesgo y Atención de Desastres de Villavicencio (1er. Piso) <p>Proyecto diseñado y en proceso de licenciamiento para la construcción.</p> <p>Área del lote: 1.000 m² Área construida: 1.604 m² Área libre: 659.85 m²</p>
<p>Diagnóstico</p>	<p>A partir de la adopción de la política nacional de gestión del riesgo y el establecimiento del Sistema Nacional de Gestión del Riesgo de Desastres y otras disposiciones dictadas mediante la Ley 1523 del año 2012; se involucra el IDEAM dentro del Comité Nacional para el Conocimiento del Riesgo. Con lo anterior el IDEAM adelantó la suscripción de los siguientes convenios:</p> <p>Convenio Marco No. 334 de 2017: (suscrito el 3 de noviembre de 2017 con una duración de 10 años, es decir hasta el 3 de noviembre de 2027).</p> <p>El 3 de noviembre de 2017 fue firmado el Convenio Marco 334 de 2017 cuyo objeto consiste en: Aunar esfuerzos técnicos, administrativos y financieros entre la Unidad Nacional para la Gestión del Riesgo de Desastres, Gobernación del Meta, Alcaldía de Villavicencio y el Instituto de Hidrología, Meteorología y Estudios Ambientales (IDEAM), para la implementación del Centro Regional de Pronósticos y Alertas en el Departamento del Meta.</p> <p>Para el desarrollo del convenio fue establecido según el numeral 7 de las obligaciones de las partes lo siguiente: 7) Desarrollo del convenio. El objeto de este convenio se desarrollará a través de convenios específicos suscritos entre las partes, elaborados conjuntamente para el desarrollo de las acciones contempladas en el objeto del presente convenio y en los cuales se detallarán los objetivos, justificación, personas responsables del mismo, tiempo de ejecución, compromisos de las partes, recursos físicos y financiación.</p> <p>En consecuencia y con el fin de desarrollar el objeto del convenio marco 334 de 2017, se suscribió el siguiente convenio interadministrativo:</p>

<ul style="list-style-type: none"> • Prestar apoyo a la empresa GeoPark, con respecto a las aclaraciones de tipo técnico en el proceso precontractual de la construcción. • Hacer seguimiento a la ejecución del proyecto en la construcción del mismo. • En el año 2022, se deberá realizar seguimiento al trámite de Licencias de Construcción, ante la Curaduría Urbana Primera de Villavicencio, de acuerdo con la última radicación realizada en noviembre del año 2021.
--	--

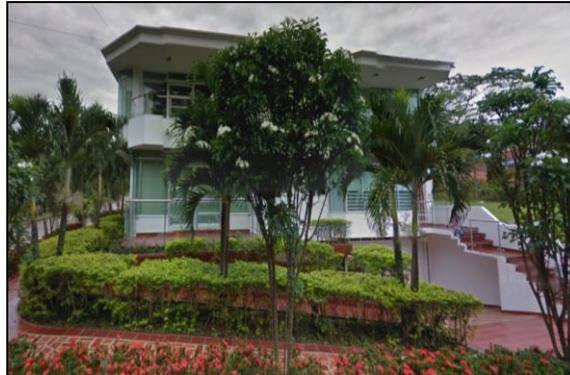
Área Operativa # 3 – Villavicencio – Inmueble en arriendo

Descripción	Edificación de dos plantas ubicada en el Barrio El Barzal.										
Diagnóstico	<p>Edificación en buen estado que cumple con normatividad técnica.</p> <p>Por las condiciones técnicas y de limitación de uso del suelo del inmueble de propiedad del IDEAM, este inmueble se ocupa en condición de arrendamiento. En la actualidad dicho contrato de arrendamiento tiene vigencia hasta el 31 de julio de 2022 (vigencias futuras).</p> <table border="1" data-bbox="467 1119 1354 1245"> <thead> <tr> <th>Contrato #</th> <th>Arrendador</th> <th>Fecha de Inicio</th> <th>Fecha de Terminación</th> <th>Valor del contrato</th> </tr> </thead> <tbody> <tr> <td>333 de 2018</td> <td>INMOBILIARIA DEL ORIENTE LIMITADA</td> <td>01/12/2018</td> <td>31/07/2022</td> <td>\$ 251.569.389,50</td> </tr> </tbody> </table> <p>En el año 2021 se realizó una intervención en la cual se adecuó una zona del inmueble como una bodega, para almacenar la herramienta y equipos dispuestos en la sede propia, los cuales, debido a la comercialización del inmueble, son necesarios trasladar.</p>	Contrato #	Arrendador	Fecha de Inicio	Fecha de Terminación	Valor del contrato	333 de 2018	INMOBILIARIA DEL ORIENTE LIMITADA	01/12/2018	31/07/2022	\$ 251.569.389,50
Contrato #	Arrendador	Fecha de Inicio	Fecha de Terminación	Valor del contrato							
333 de 2018	INMOBILIARIA DEL ORIENTE LIMITADA	01/12/2018	31/07/2022	\$ 251.569.389,50							
Conclusiones y recomendaciones	<ul style="list-style-type: none"> • Continuar con el apoyo para el seguimiento y supervisión del contrato de arrendamiento. • Adelantar las gestiones con la Inmobiliaria para las acciones que se requieran en la infraestructura, para arreglos, intervenciones y contingencias que se presenten. • En el año 2022, se deberá realizar seguimiento al traslado de las herramientas y equipos dispuestos en la sede propia. • En la vigencia 2022, proyectar prórroga de arriendo.

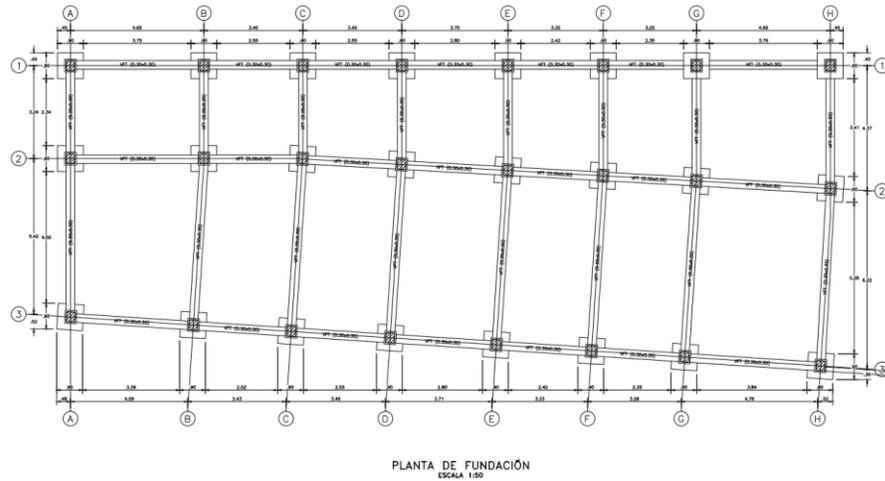
Descripción	El área operativa de Neiva está compuesta por 2 edificaciones independientes de un solo nivel.
Diagnóstico	<p>De acuerdo con lo concluido por la Universidad Nacional de Colombia en el resultado de la consultoría de estudio de vulnerabilidad de las Sedes del IDEAM (Contrato 329 de 2014), la edificación no cumple con las condiciones técnicas establecidas en el Reglamento NSR-10.</p> <p><i>La estructura, además de que no tiene elementos estructurales con la resistencia de material requerida para un buen desempeño, no posee un sistema de resistencia que cumpla con las condiciones necesarias para el tipo de uso de la sede IDEAM NEIVA. Con las condiciones existentes, no es posible realizar un reforzamiento general de la estructura a las condiciones exigidas por la NSR-10 sin tener que intervenir cada uno de los elementos estructurales componentes, es decir, la intervención en la estructura implicaría una demolición total. Sin embargo, las condiciones de la sede IDEAM NEIVA permiten que pueda construirse un sistema de resistencia sísmica en pórticos resistentes a momento adaptado a la estructura de muros existente, permitiendo así que la sede cuente con las condiciones necesarias para su ocupación como grupo de uso II en zona de amenaza sísmica alta.</i></p> <p><i>Así entonces, una vez analizados cada uno de los ítems anteriormente expuestos, se concluye que la estructura que alberga las oficinas de la sede IDEAM NEIVA puede tener condiciones aptas para tal fin con la realización de una intervención estructural.</i></p> <p><i>Anexo a este informe, se presentan los planos estructurales y memorias de cálculo con el diseño del sistema de resistencia sísmica que permite que la estructura cumpla las condiciones mínimas para albergar la sede.</i></p> <p>Sin embargo, en el mes de enero del año 2022, por parte del apoyo técnico del Grupo de Servicios Administrativos se hizo una revisión de la propuesta de intervención estructural realizada por la Universidad Nacional de Colombia, estableciendo el siguiente concepto:</p> <p><i>“La intervención recomendada, implica la construcción nueva de un pórtico resistente a momentos en concreto, lo cual requiere de la demolición de zonas importantes de los muros existentes y placa de apoyo, para lograr las excavaciones recomendadas por el geotecnista, para la construcción de la cimentación compuesta por zapatas aisladas, las cuales se encuentran entre 2.40 m y 3.75 m de distancia entre ellas, como se muestra en el siguiente plano”</i></p>

Por otro lado, para lograr el reforzamiento estructural del inmueble, se requiere del trámite inicial de una Consultoría para obtener licencias de reconocimiento y de reforzamiento, con el fin de iniciar la construcción. La aprobación de las licencias de reforzamiento, implican entre otros requisitos arquitectónicos, el cumplimiento del título J y K del Reglamento Colombiano de Construcciones Sismo Resistentes NSR-10. Conociendo la antigüedad del inmueble (anterior a 1960 de acuerdo con lo identificado en las escrituras), la distribución arquitectónica no cumple con muchos requisitos exigidos actualmente para uso institucional, lo cual implicaría no solo construir una estructura resistente a momentos, sino también realizar una nueva distribución arquitectónica al interior del inmueble. Lo anterior implicaría intervenciones significativas a los elementos ya existentes, por lo que constructivamente, se vuelve inviable el reforzamiento estructural.

A partir de lo anterior, surge la necesidad de realizar una consultoría para obtener licencias de demolición y construcción, y también realizar una obra nueva para el uso del inmueble como sede del IDEAM en Neiva.

- La Universidad Nacional entregó para esta sede un diseño para la intervención del reforzamiento estructural a ejecutar. Lo anterior como un producto adicional al estudio de vulnerabilidad entregado.
- Vale la pena indicar que la edificación no está en peligro de colapso, sin embargo, es necesaria la intervención para dar con el cumplimiento de construcciones sismo resistentes.
- En el año 2019 se adelantaron actividades de adecuaciones de batería de baños, arreglo de desfogue para mufla del Laboratorio, cambio de enchape de piso de área de oficina de técnicos, pintura en algunas áreas de la edificación.
- Debido a la magnitud requerida de intervención estructural y arquitectónica para cumplir con el Reglamento NSR-10, se requiere realizar una consultoría para obtención de licencias de demolición y construcción, y con lo anterior, una obra nueva para la sede IDEAM Neiva.

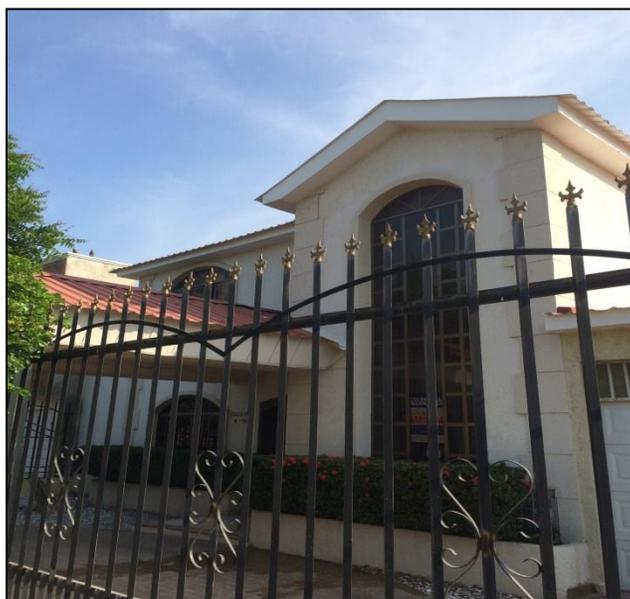
Área Operativa # 5 – Santa Marta – Inmueble en arriendo

Descripción	Edificación en arriendo, de dos plantas ubicada en el Barrio El Prado										
Diagnóstico	<p>Edificación en buen estado que cumple con normatividad técnica.</p> <p>En la actualidad se tiene un contrato de arrendamiento con vigencia hasta el 31 de julio de 2022 (vigencias futuras).</p> <table border="1"> <thead> <tr> <th>Contrato #</th> <th>Arrendador</th> <th>Fecha de Inicio</th> <th>Fecha de Terminación</th> <th>Valor del contrato</th> </tr> </thead> <tbody> <tr> <td>330 de 2018</td> <td>SANTA MARTA INMOBILIARIA S.A.S.</td> <td>01/12/2018</td> <td>31/07/2022</td> <td>\$ 164.376.484,00</td> </tr> </tbody> </table>	Contrato #	Arrendador	Fecha de Inicio	Fecha de Terminación	Valor del contrato	330 de 2018	SANTA MARTA INMOBILIARIA S.A.S.	01/12/2018	31/07/2022	\$ 164.376.484,00
Contrato #	Arrendador	Fecha de Inicio	Fecha de Terminación	Valor del contrato							
330 de 2018	SANTA MARTA INMOBILIARIA S.A.S.	01/12/2018	31/07/2022	\$ 164.376.484,00							
Conclusiones y recomendaciones	<ul style="list-style-type: none"> Continuar con el apoyo para el seguimiento y supervisión del contrato de arrendamiento. Adelantar las gestiones con la Inmobiliaria para las acciones que se requieran en la infraestructura, para arreglos, intervenciones y contingencias que se presenten. Al ser un inmueble que se encuentra en arrendamiento, se hace revisión de las obligaciones que se tienen como arrendatarios, particularmente los siguientes numerales: <ol style="list-style-type: none"> Conservar el Inmueble objeto del contrato en buen estado, salvo el deterioro normal derivado de su uso. Realizar las adecuaciones locativas por el uso del inmueble siempre y cuando las mismas no generan u ocasionen detrimento alguno en los espacios dados en arrendamiento. Así las cosas, según la disponibilidad de recursos con que se cuente, se deberán adelantar actividades de reparaciones locativas de pintura, actualización de luminarias, principalmente. En la vigencia 2022, proyectar prórroga de arriendo.

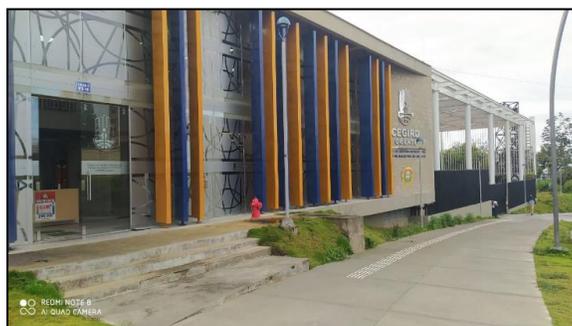
Área Operativa # 8 – Bucaramanga – Inmueble en comodato

Descripción	La nueva sede IDEAM para el departamento de Santander se encuentra ubicada en el municipio de Floridablanca en el CENTRO DE GESTIÓN INTEGRAL DEL RIESGO DE DESASTRES DEL ORIENTE – CEGIRD.
Diagnóstico	<p>El Área Operativa # 08 funcionó hasta el mes de julio de 2020 en la ciudad de Bucaramanga, en la dirección Avenida Quebrada Seca No 30 – 12 bajo la modalidad de comodato en un inmueble de propiedad de Parques Nacionales Naturales de Colombia, edificación que, de acuerdo con los análisis técnicos realizados por esta entidad, no cumple las normas técnicas del Reglamento, NSR-10, haciendo necesario que se realicen actividades de reforzamiento estructural.</p> <p>Así las cosas, Parques Nacionales, mediante comunicación 20195530003241 del 26 de agosto de 2019, informa al IDEAM el inminente desalojo para poder intervenir la estructura de manera completa y segura a partir del mes de mayo del año 2020, lo que implica entregar las instalaciones antes del inicio de estas obras.</p> <p>De otro lado, La Unidad de Gestión del Riesgo, en conjunto con el Departamento de Santander construyeron el CENTRO DE GESTIÓN INTEGRAL DEL RIESGO DE DESASTRES DEL ORIENTE – CEGIRD, ubicado en la calle 5 No. 3 – 18 Floridablanca (Santander), estratégicamente localizado, con la finalidad de mejorar la capacidad de respuesta, así como garantizar y optimizar los recursos y, por supuesto, los tiempos de llegada a los sitios de emergencia, incluso el traslado de los heridos que requieren ser remitidos a las instituciones médicas, el cual buscó integrar al IDEAM y la capacidad de monitoreo de todo el oriente colombiano (Conformado por los departamentos de Boyacá, Cundinamarca, Meta, Norte de Santander y Santander). En dicho centro se articula, además, la información del radar meteorológico del IDEAM que se encuentra en Barrancabermeja, con el propósito de evaluar en tiempo real las condiciones atmosféricas.</p> <p>A través del oficio 20181020004651 del 18 de octubre de 2018, el IDEAM manifestó a la Gobernación de Santander su intención de celebrar un acuerdo que permita la coordinación entre las entidades con el propósito de fortalecer el Sistema de Gestión del Riesgo.</p> <p>Mediante oficio 20189910153382 del 28 de noviembre de 2018, el Director de Gestión del Riesgo de Santander, con el propósito de cumplir con los objetivos señalados anteriormente, consideró viable la solicitud del Instituto convocando a mesa de trabajo para determinar detalles técnicos sobre la entrega al IDEAM de un espacio dentro del Edificio del CEGIRD con el propósito que el IDEAM desarrolle allí sus funciones y se cumpla con la finalidad de integrar en un solo lugar a todos los organismos que participan en la gestión del riesgo.</p> <p>La determinación de las áreas permitirá a la entidad condiciones de control, seguridad y confort a los funcionarios, contratistas y visitantes, además que garantiza el cumplimiento de las funciones administrativas y técnicas del IDEAM, por lo que se determinó legalizar el ofrecimiento en</p>

<p>comodato, para que el IDEAM pueda desempeñar allí las funciones encomendadas al área operativa.</p> <p>Como consecuencia de lo anterior y luego de ajustar y aclarar necesidades y requerimientos de las entidades que están en el CEGIRD, se suscribió el contrato de comodato # 126 de 2020 con el siguiente objeto: EL DEPARTAMENTO ENTREGA AL INSTITUTO DE HIDROLOGÍA, METEOROLOGÍA Y ESTUDIOS AMBIENTALES – IDEAM – Y ESTA RECIBE A TÍTULO DE COMODATO O PRÉSTAMO DE USO UNAS ÁREAS DE TERRENO DENTRO DEL INMUEBLE UBICADO EN LA CALLE 5 No. 3 – 18 DEL MUNICIPIO DE FLORIDABLANCA IDENTIFICADAS ASÍ: OFICINA DE 84 MTS2 APROXIMADAMENTE EN EL SEGUNDO PISO Y 112 MTS2 DE UNA BODEGA EN EL EDIFICIO DONDE FUNCIONARÁ EL CEGIRD, BIEN INMUEBLE DE PROPIEDAD DEL DEPARTAMENTO IDENTIFICADO CON LA MATRÍCULA INMOBILIARIA No. 300-428306, LOCALIZADO EN EL CASCO URBANO DEL MUNICIPIO DE FLORIDABLANCA, SANTANDER, ASÍ MISMO LOS BIENES MUEBLES PARA DOTAR Y ADECUAR LA OFICINA.</p> <p>Igualmente se establece en la Cláusula Segunda IDENTIFICACIÓN DE LOS ESPACIOS DEL INMUEBLE OBJETO DEL COMODATO, lo referente a los BIENES INMUEBLES, lo siguiente:</p> <ul style="list-style-type: none"> - Zona de oficina: área de oficina en el segundo piso con un área de 84 m² aproximadamente en donde se tendrá la proyección de 16 puestos de trabajo, oficina de coordinación y baterías de baños. - Zona de Bodega: se destinará un área de 112,61 m² en la zona de bodega del Centro de Logística Humanitaria, en donde se deberá adecuar por parte del IDEAM para el funcionamiento de: bodegas de técnicos, área de almacén y Laboratorio. Esta adecuación implicará la construcción de cerramiento para demarcación de área, divisiones internas, puntos hidráulicos y sanitarios para el funcionamiento del laboratorio, instalaciones eléctricas. - Zona de parqueadero: se destinarán tres (3) parqueaderos para el uso del IDEAM. Los tres (3) espacios para parqueaderos, serán identificados y de uso exclusivo para funcionarios del Área Operativa # 08. <p>De igual forma en el comodato suscrito se estableció que cada una de las adecuaciones realizadas serán a cargo del IDEAM y bajo su presupuesto y vencido el contrato de comodato estas mejoras no podrán ser retiradas y serán parte del inmueble por adhesión.</p> <p>Si bien se entregan en el comodato bienes muebles e inmuebles, es necesario adelantar adecuaciones que permitan que el Área Operativa funcione adecuadamente ya que:</p> <ul style="list-style-type: none"> - No se cuenta en los puestos de trabajo con los puntos de cableado estructurado. - En el espacio de bodega se deben hacer las obras que permitan independizar la zona de almacén, bodegas de técnicos y laboratorio. - Identificar espacios de los parqueaderos entregados. <p>Para lo anterior se realizaron las actividades de adecuaciones en los espacios entregados en el comodato suscrito entre la Gobernación de Santander y el IDEAM, en relación con la necesidad descrita, para lo cual se suscribió y ejecutó el contrato 236 de 2020 con el siguiente objeto: OBRAS DE ADECUACIÓN COMPLEMENTARIA EN EL CENTRO DE LOGÍSTICA HUMANITARIA EN LA CIUDAD DE FLORIDABLANCA – SANTANDER, PARA ENTRADA EN OPERACIÓN DEL INSTITUTO DE HIDROLOGÍA, METEOROLOGÍA Y ESTUDIOS AMBIENTALES – IDEAM.</p>

Conclusiones y recomendaciones	<ul style="list-style-type: none"> • Si bien es una edificación que no presenta un riesgo de colapso inminente, tiene problemas en cubierta, bajantes, conexiones sanitarias, entre otras. Para lo anterior se adelantaron actividades de contingencia de limpieza de canales y sondeo de cajas en actividades de mitigación realizadas en noviembre de 2020. • La magnitud de inversión de recursos para la nueva sede implicará que se adelanten gestiones con terceros para un patrocinio a través de inversión forzosa del 1%. • Una vez se cuente con la construcción, se deberá hacer la entrega de inmueble en arrendamiento.

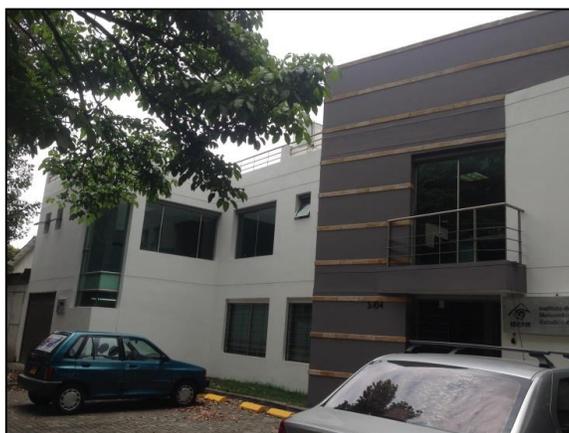
Área Operativa # 9 – Cali – Inmueble en arriendo

Descripción	Edificación de dos plantas ubicada en el Barrio Vipasa.										
Diagnóstico	<p>Edificación en buen estado que cumple con normatividad técnica.</p> <p>En la actualidad se tiene un contrato de arrendamiento con vigencia hasta el 31 de julio de 2022 (vigencias futuras).</p> <table border="1"> <thead> <tr> <th>Contrato #</th> <th>Arrendador</th> <th>Fecha de Inicio</th> <th>Fecha de Terminación</th> <th>Valor del contrato</th> </tr> </thead> <tbody> <tr> <td>332 de 2018</td> <td>JM INMOBILIARIA S.A.S.</td> <td>01/12/2018</td> <td>31/07/2022</td> <td>\$ 367.240.268,24</td> </tr> </tbody> </table>	Contrato #	Arrendador	Fecha de Inicio	Fecha de Terminación	Valor del contrato	332 de 2018	JM INMOBILIARIA S.A.S.	01/12/2018	31/07/2022	\$ 367.240.268,24
Contrato #	Arrendador	Fecha de Inicio	Fecha de Terminación	Valor del contrato							
332 de 2018	JM INMOBILIARIA S.A.S.	01/12/2018	31/07/2022	\$ 367.240.268,24							
Conclusiones y recomendaciones	<ul style="list-style-type: none"> Continuar con el apoyo para el seguimiento y supervisión del contrato de arrendamiento. Adelantar las gestiones con la Inmobiliaria para las acciones que se requieran en la infraestructura, para arreglos, intervenciones y contingencias que se presenten. Al ser un inmueble que se encuentra en arrendamiento, se hace revisión de las obligaciones que se tienen como arrendatarios, particularmente los siguientes numerales: <ol style="list-style-type: none"> 2) Conservar el Inmueble objeto del contrato en buen estado, salvo el deterioro normal derivado de su uso. 3) Realizar las adecuaciones locativas por el uso del inmueble siempre y cuando las mismas no generen u ocasionen detrimento alguno en los espacios dados en arrendamiento. Así las cosas, según la disponibilidad de recursos con que se cuente, se deberán adelantar actividades de reparaciones locativas que llegaren a necesitarse por el uso del inmueble. En la vigencia 2022, proyectar prórroga de arriendo.

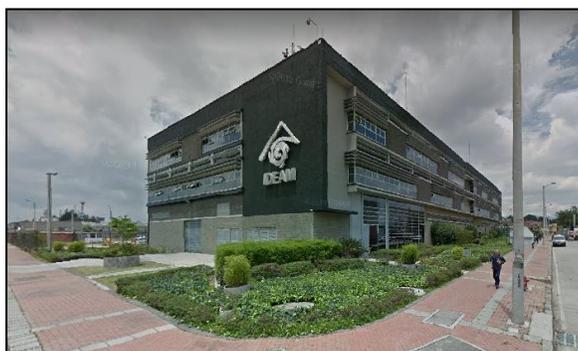
Área Operativa # 11 – Bogotá – Sede Principal – Inmueble en arriendo

Descripción	Edificación de tres plantas ubicada en la Localidad de Fontibón.										
Diagnóstico	<p data-bbox="440 659 1385 722">En la actualidad se tiene un contrato de arrendamiento con vigencia hasta el 31 de julio de 2022 (vigencias futuras).</p> <table border="1" data-bbox="461 751 1360 938"> <thead> <tr> <th data-bbox="461 751 626 814">Contrato #</th> <th data-bbox="626 751 870 814">Arrendador</th> <th data-bbox="870 751 997 814">Fecha de Inicio</th> <th data-bbox="997 751 1146 814">Fecha de Terminación</th> <th data-bbox="1146 751 1360 814">Valor del contrato</th> </tr> </thead> <tbody> <tr> <td data-bbox="461 814 626 938">380 de 2018</td> <td data-bbox="626 814 870 938">ALIANZA FIDUCIARIA S.A. VOCERA DE FIDEICOMISO TEC CENTER</td> <td data-bbox="870 814 997 938">15/12/2018</td> <td data-bbox="997 814 1146 938">31/07/2022</td> <td data-bbox="1146 814 1360 938">\$11.732.427.344,00</td> </tr> </tbody> </table> <p data-bbox="440 972 1385 1031">La edificación se encuentra, en general, en buen estado y cumple con la normatividad. Sin embargo, se solicitó al propietario la solución de puntos esenciales como:</p> <ul data-bbox="440 1031 1385 1457" style="list-style-type: none"> - Temperatura de la edificación. Se realizaron actividades relacionadas con la instalación de láminas en rejillas de ventilación de zona superior en la ventanería para mitigar el frío. - Arreglo de baterías de baños. Se adelantó durante el año 2019 arreglo de push de lavamanos y orinales. - Adecuaciones arquitectónicas. Se adelantaron en el año 2019, adecuaciones de espacios en OSPA, Cooperación Internacional, Atención al Ciudadano, Archivo Jurídica, cafetería en segundo y tercer piso, Talento Humano, Tesorería, Contabilidad, Auditorio. - En la vigencia 2021, se realizaron las siguientes acciones: <ul style="list-style-type: none"> Arreglo de tanque de red contraincendios. Arreglo de pase de tanque de almacenamiento a sistema de bombeo. Reparación de filtraciones en punto fijo del edificio Reparación dilataciones entre muros y cielo raso -Para el año 2022, se encuentra pendiente la reparación de la membrana y desagüe de cubierta, la cual genera constantes filtraciones en zona de oficinas del tercer piso. <p data-bbox="440 1488 1385 1669">Por otro lado, de acuerdo con la directiva presidencial No. 05 del 17 de junio de 2021, a partir de la cual se imparten instrucciones en el marco del Plan de Austeridad del Gasto 2021, se investigó la alternativa de trasladar la sede principal, a partir de la búsqueda de inmuebles a título de comodato. Por medio del oficio No. 20212060002301 se presentó la solicitud de inmuebles a la Central de Inversiones S.A. – CISA, recibiendo como respuesta tres edificaciones que no cumplen con los requerimientos mínimos necesarios para el traslado de la sede principal.</p> <p data-bbox="440 1701 1385 1818">Como segunda alternativa, se realizó un estudio de mercado de inmuebles en arriendo con valores del canon inferiores a los pagados actualmente, resultando ser el inmueble actual, el que presenta un menor valor en el valor de arriendo, y el cual cumple con los requerimientos mínimos para el correcto funcionamiento del IDEAM.</p>	Contrato #	Arrendador	Fecha de Inicio	Fecha de Terminación	Valor del contrato	380 de 2018	ALIANZA FIDUCIARIA S.A. VOCERA DE FIDEICOMISO TEC CENTER	15/12/2018	31/07/2022	\$11.732.427.344,00
Contrato #	Arrendador	Fecha de Inicio	Fecha de Terminación	Valor del contrato							
380 de 2018	ALIANZA FIDUCIARIA S.A. VOCERA DE FIDEICOMISO TEC CENTER	15/12/2018	31/07/2022	\$11.732.427.344,00

Conclusiones y recomendaciones	<ul style="list-style-type: none"> • Continuar con el apoyo para el seguimiento y supervisión del contrato de arrendamiento. • Adelantar las gestiones con la Inmobiliaria para las acciones que se requieran en la infraestructura, para arreglos, intervenciones y contingencias que se presenten. • Al ser un inmueble que se encuentra en arrendamiento, se hace revisión de las obligaciones que se tienen como arrendatarios, particularmente los siguientes numerales: <ul style="list-style-type: none"> 2) Conservar el Inmueble objeto del contrato en buen estado, salvo el deterioro normal derivado de su uso. 3) Realizar las adecuaciones locativas por el uso del inmueble siempre y cuando las mismas no generen u ocasionen detrimento alguno en los espacios dados en arrendamiento. • Así las cosas, según la disponibilidad de recursos con que se cuente, se deberán adelantar actividades de reparaciones locativas que llegaren a necesitarse por el uso del inmueble. • En la vigencia 2022, proyectar prórroga de arriendo.

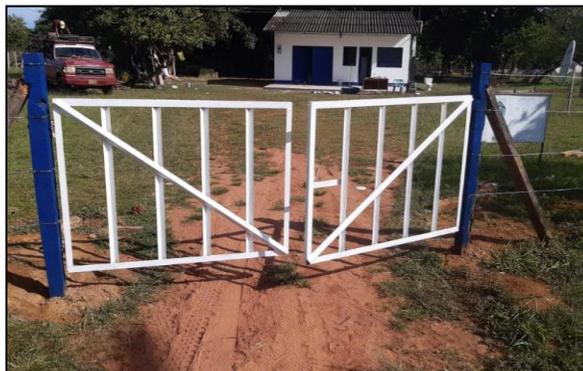
Área Operativa # 11 – Puerto Carreño – Inmueble propio

Descripción	En la ciudad de Puerto Carreño se tiene una propiedad del IDEAM consistente en un lote que tiene una edificación que alberga la oficina de meteorología aeronáutica.
Diagnóstico	<p>De acuerdo con visita de inspección realizada los días 10 y 11 de agosto de 2019 se proyectaron actividades para ejecutar en el año 2020.</p> <p>Así las cosas se ejecuta el contrato 264 de 2020 con el objeto de realizar las OBRAS DE MANTENIMIENTO, REPARACIONES LOCATIVAS Y SEGURIDAD DEL INMUEBLE (EDIFICACIÓN Y TERRENO) DE PROPIEDAD DEL INSTITUTO DE HIDROLOGÍA, METEOROLOGÍA Y ESTUDIOS AMBIENTALES – IDEAM EN LA CIUDAD DE PUERTO CARREÑO (VICHADA).</p> <p>Se realizan principalmente las siguientes actividades:</p> <ol style="list-style-type: none">Intervención general de pintura interna y externa.Intervención y reparación de instalación eléctrica de la edificación.Reparación de cubierta en zona de filtración.Reemplazo de aparato sanitario.Suministro de lavamanos.Enchapar zona de baño, entre otras.Realizar cerramiento al predio por seguridad del inmueble.

Conclusiones y recomendaciones	<ul style="list-style-type: none">En la actualidad el inmueble quedó en buen estado luego de las reparaciones locativas realizadas.No se proyecta ejecución o reparaciones para el año 2022.Proyectar mantenimiento rutinario según necesidades del inmueble.
